**RAPPORT DE MISSION DE REPERAGE DES MATERIAUX ET PRODUITS
CONTENANT DE L'AMIANTE A INTEGRER AU DOSSIER TECHNIQUE « AMIANTE »**
(En conformité avec les obligations des articles R1334-25 et R1334-26 du Code de la Santé Publique
et la norme NF X46-020)

N° 2393912-1-1-4

1 à 23 Square de la Madeleine
77220 Tournan-en-Brie

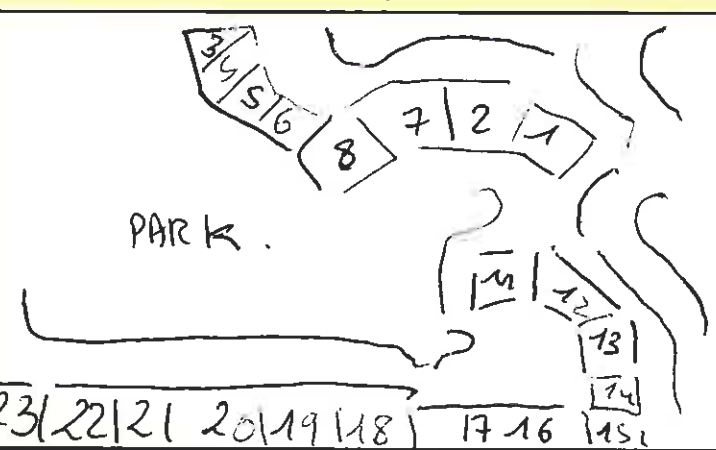
Désignation des locaux inspectés	Croquis
BAT 1 A 23

DU R-1 AU R+4	
BAT 1, AU 8	
DU R-1 AU R+4	
① 1A15 ② 6A18 ③ 19A23	
④ 1,2 ⑤ 7,8 ⑥ 5,6	
⑦ 3,4
