**RAPPORT DE MISSION DE REPERAGE DES MATERIAUX ET PRODUITS
 CONTENANT DE L'AMIANTE A INTEGRER AU DOSSIER TECHNIQUE « AMIANTE »**
 (En conformité avec les obligations des articles R1334-25 et R1334-26 du Code de la Santé Publique
 et la norme NF X46-020)

N° 2393912-1-1-6

2 à 8 rue de Champ Giblois
 77510 Rebais

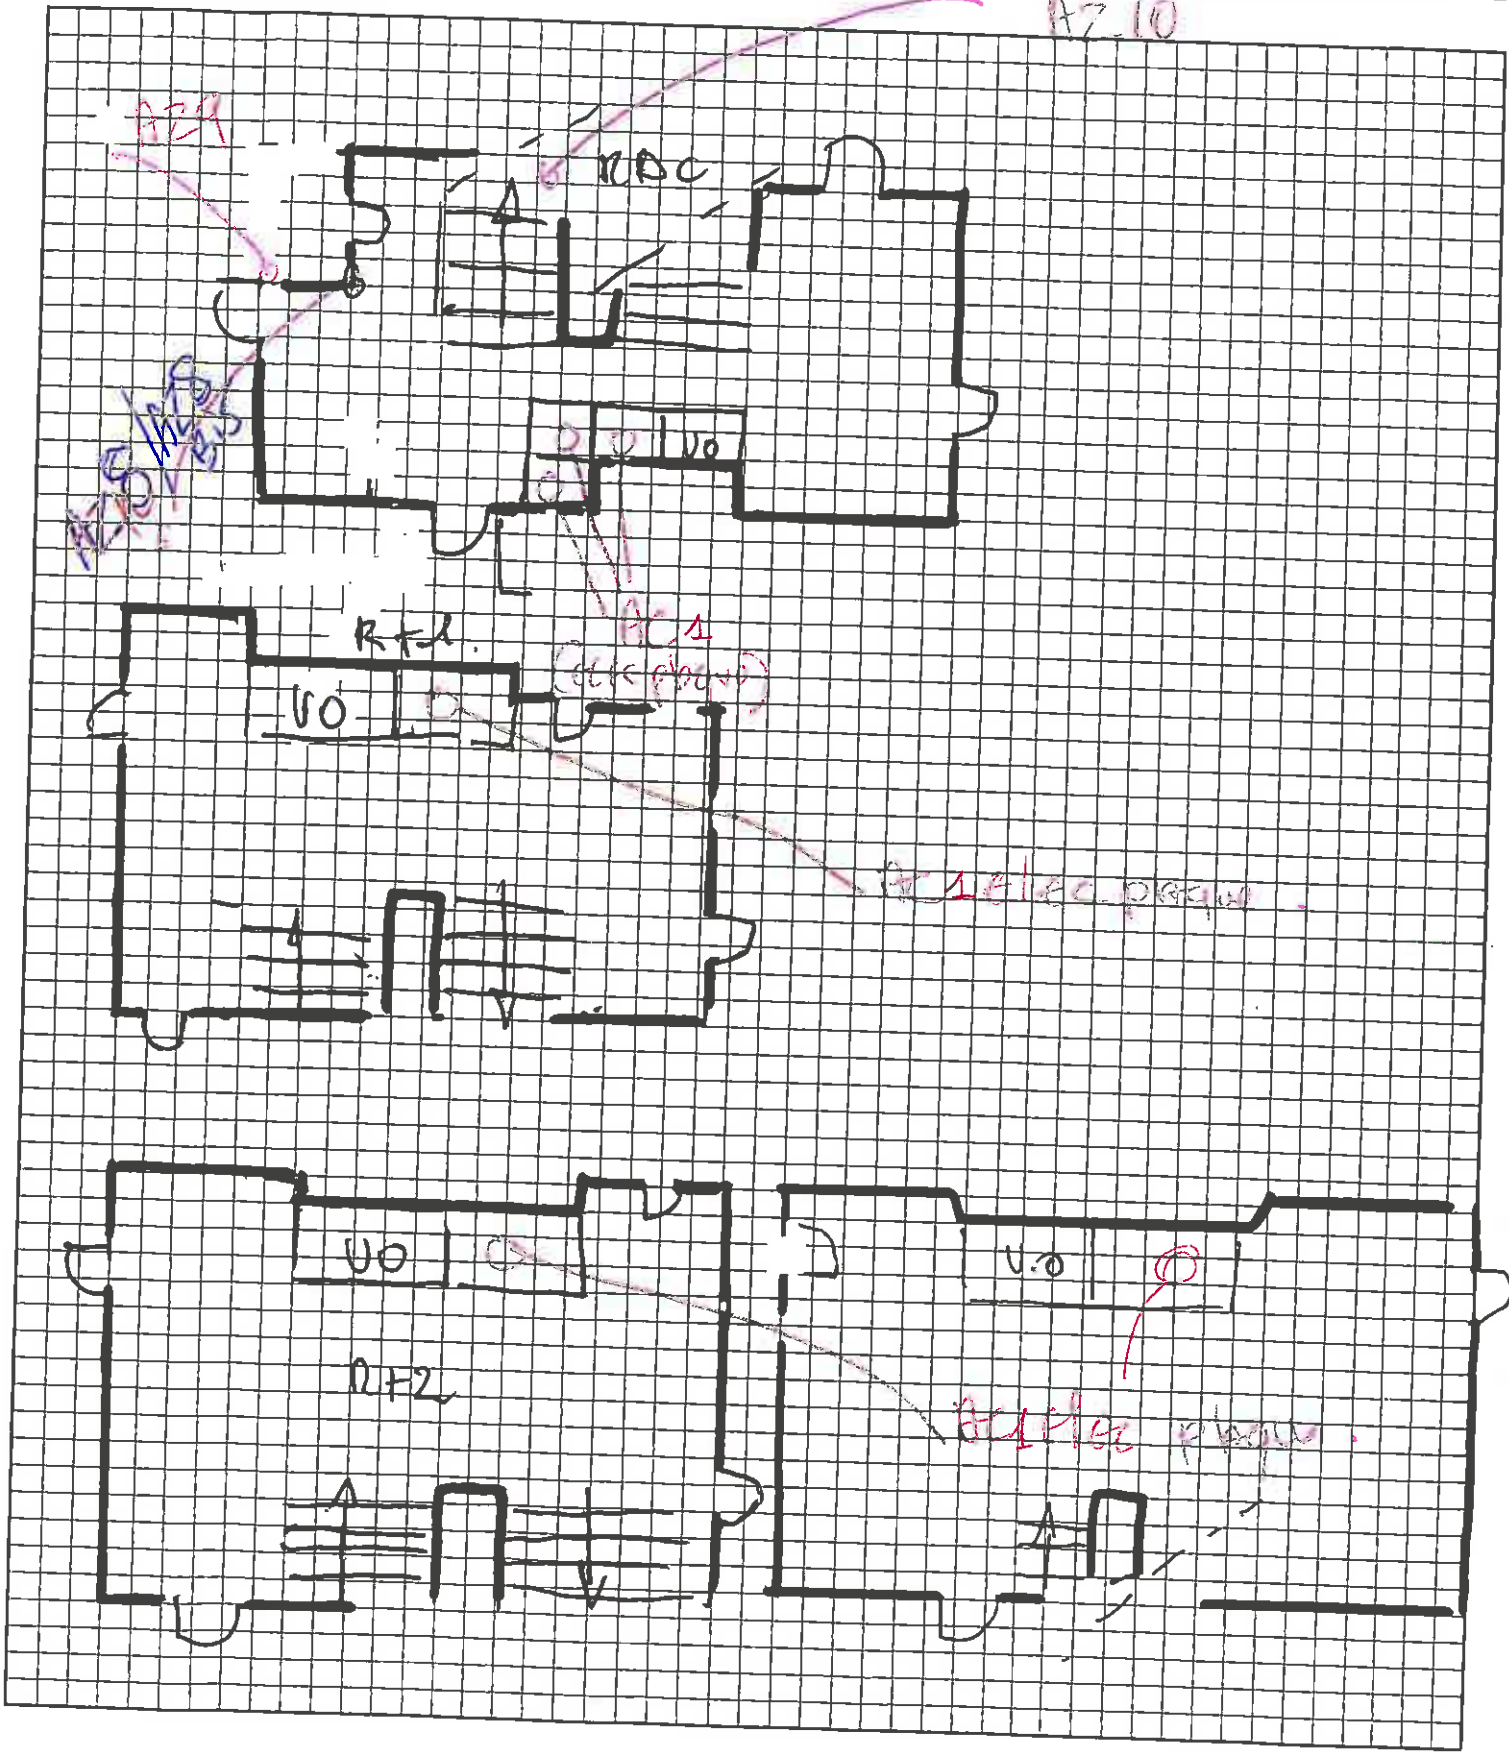
Désignation	Batiment : <u>1</u>	Cage: <u>4</u>	etage: <u>1</u>
-------------	---------------------	----------------	-----------------

Repérage Amiante Schéma

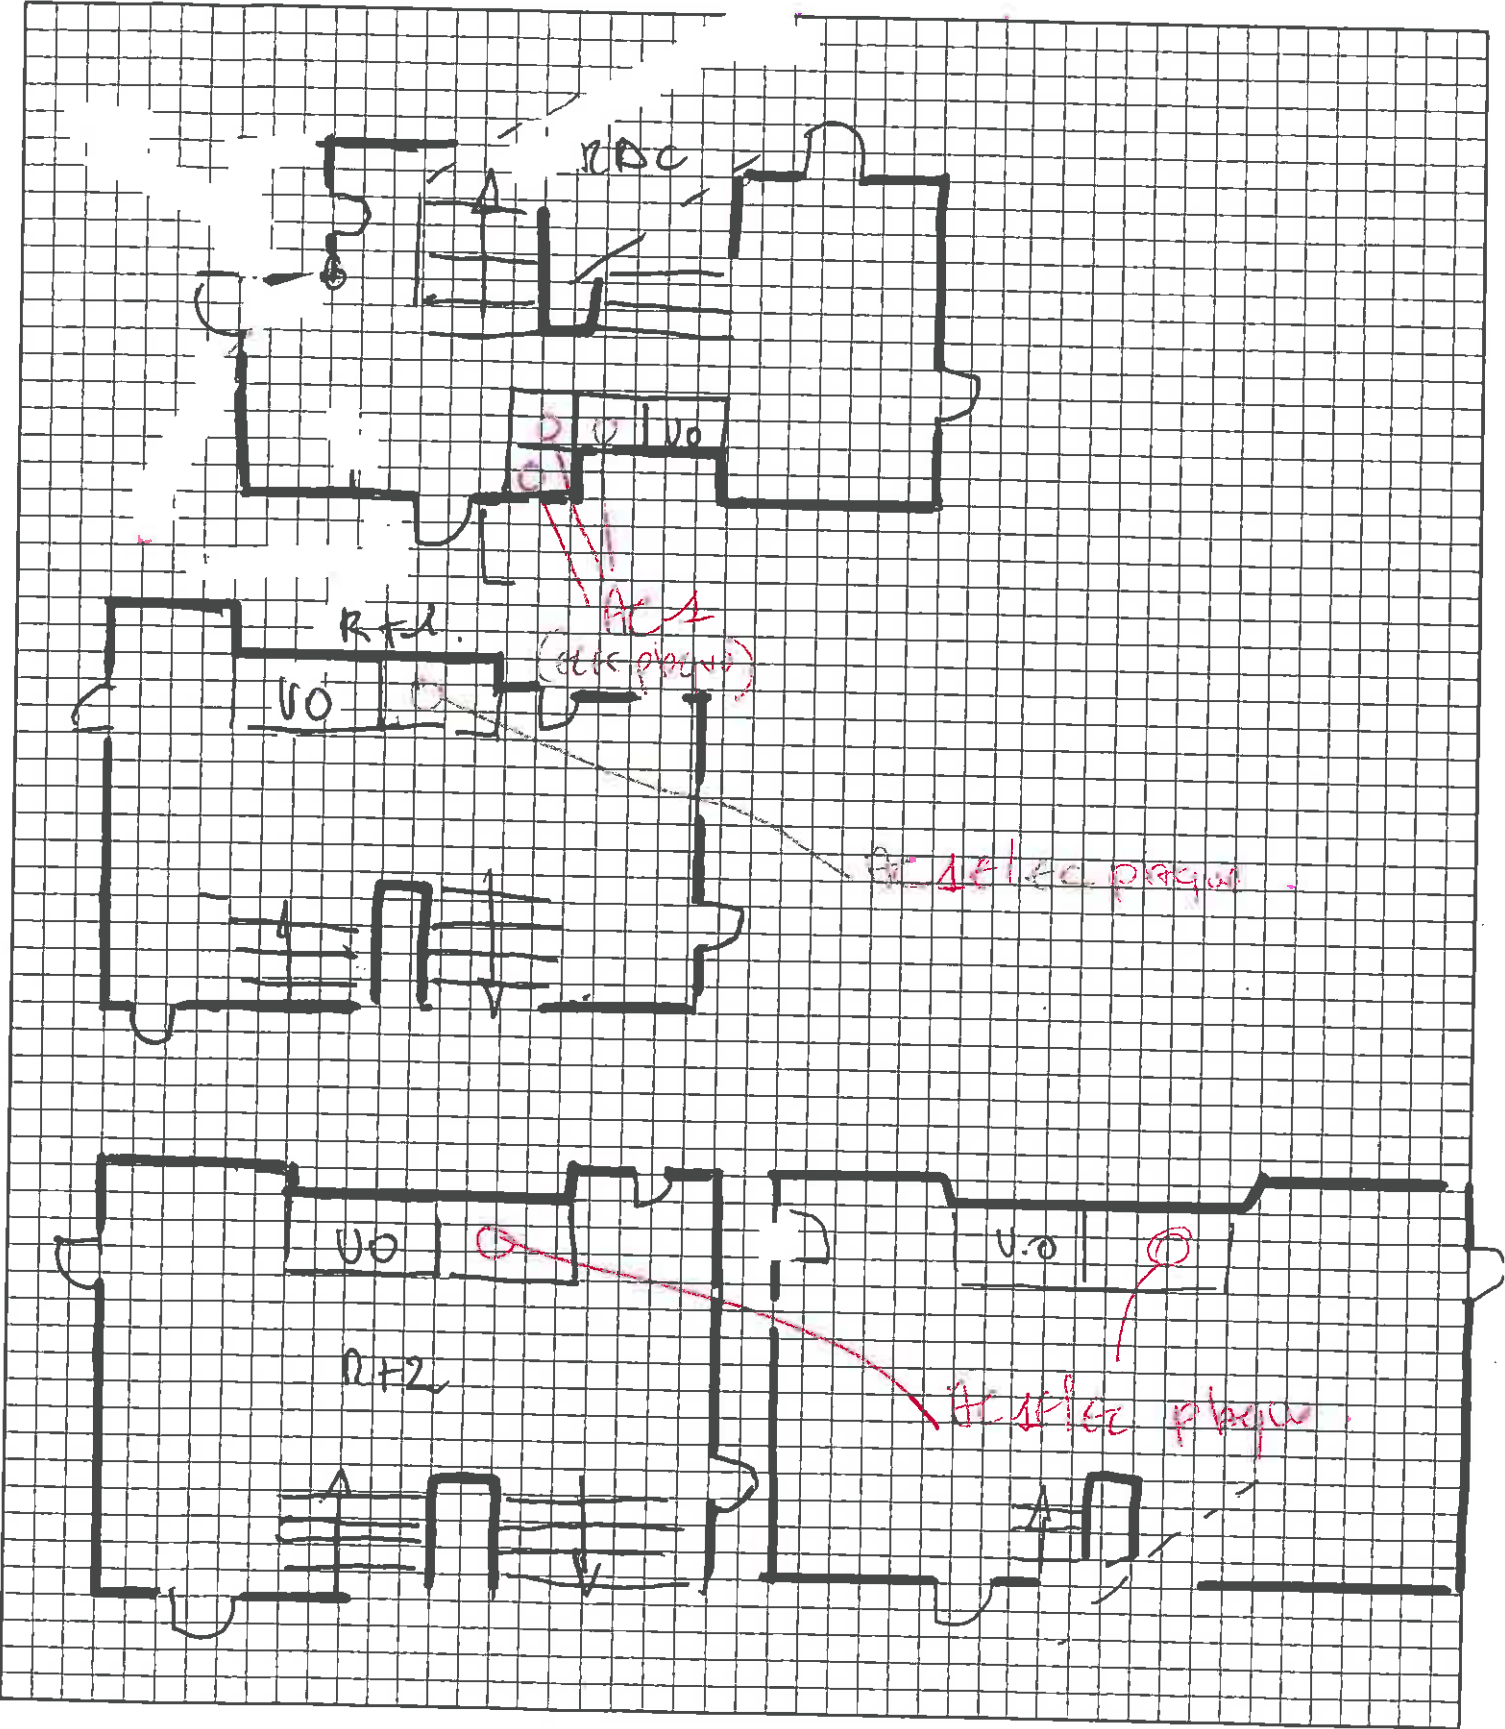
Désignation	Batiment : 2	Cage: 8	etage:
-------------	---------------------	----------------	--------

Repérage Amiante Schéma
