Rapport de repérage des matériaux et produits contenant de l'amiante avant réalisation de travaux dans un immeuble bâti

(Arrêté du 16 Juillet 2019 et Norme NF X 46-020 : Août 2017)

2
17 CITE DES TOURNELLES
77560 VILLIERS ST GEORGES

55LAB0002 27/10/2020 - 09:03

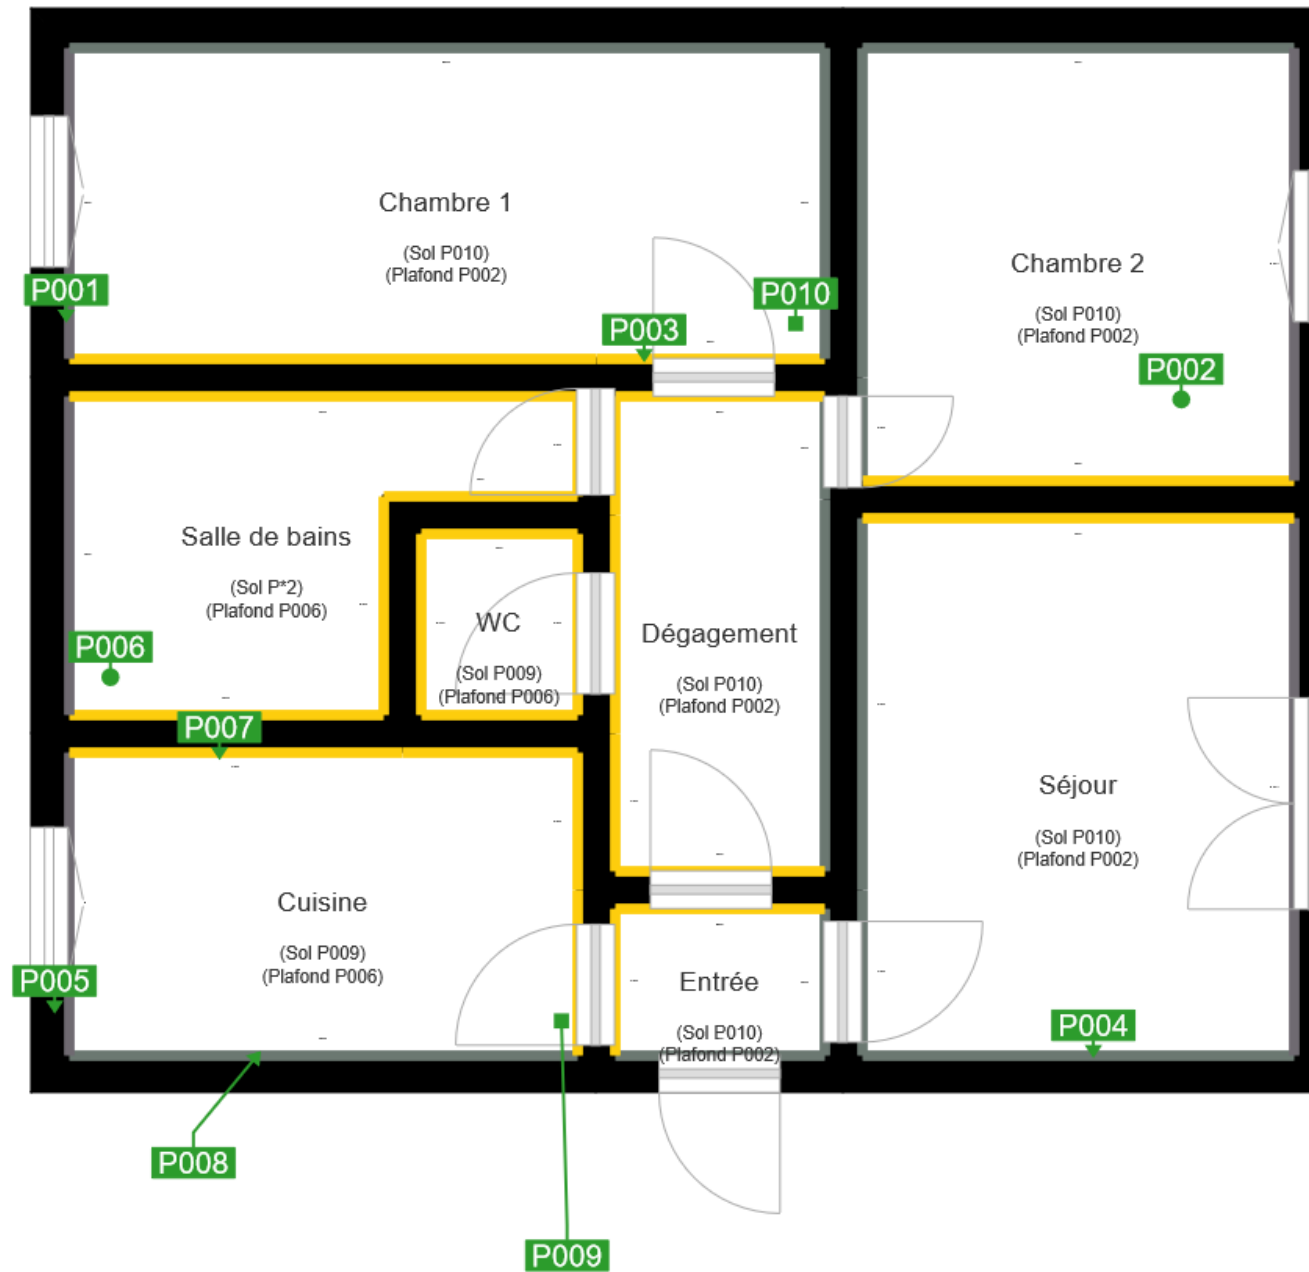
PLANCHE DE REPERAGE

Bien : 55LAB0002 - 2 17 CITE DES TOURNELLES 77560 VILLIERS ST GEORGES
