Rapport de Repérage Amiante Avant réalisation de travaux dans un immeuble bâti

Numéro de dossier : M6693738 RAAT
Date d'intervention : 24/09/2021

59LAA1102
13 RUE R.SCHUMAN
77000 MELUN
Bat. N/A, cage :AA; Etage 11; Porte 2

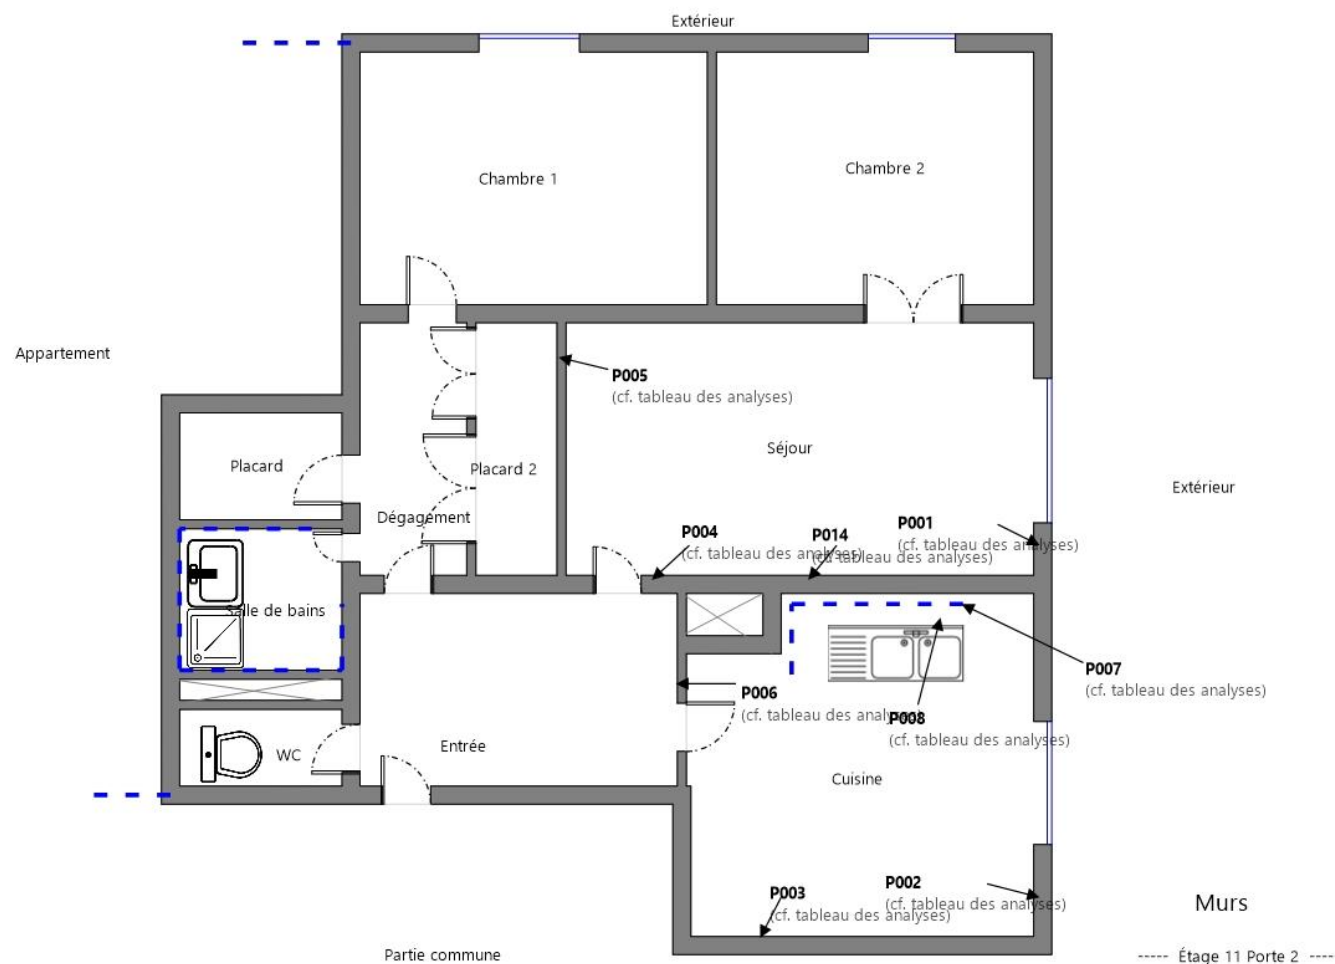
Planche de repérage des matériaux et produits amiantés
Affaire	M6693738 RAAT
Opération	BENDERDOUCH ala eddine
Site	59LAA1102
	13 RUE R.SCHUMAN
	77000 MELUN
Date de réalisation	07/10/2021
Matériaux et produits contenant de l'amiante	
	Surface amianté
	Linéaire / paroi amianté (type 1)
	Linéaire / paroi amianté (type 2)
	Conduit amianté
Sondages destructifs / Prélèvements	
	Prélèvement Positif
	Prélèvement négatif
	Sondage destructif
Types de murs	
	Mur Porteur
	Mur Cloison (type 1)
	Mur Cloison (type 2)
	Gaine technique
Eléments ou pièces non visités	
	Local non visitée
	Elément non visité

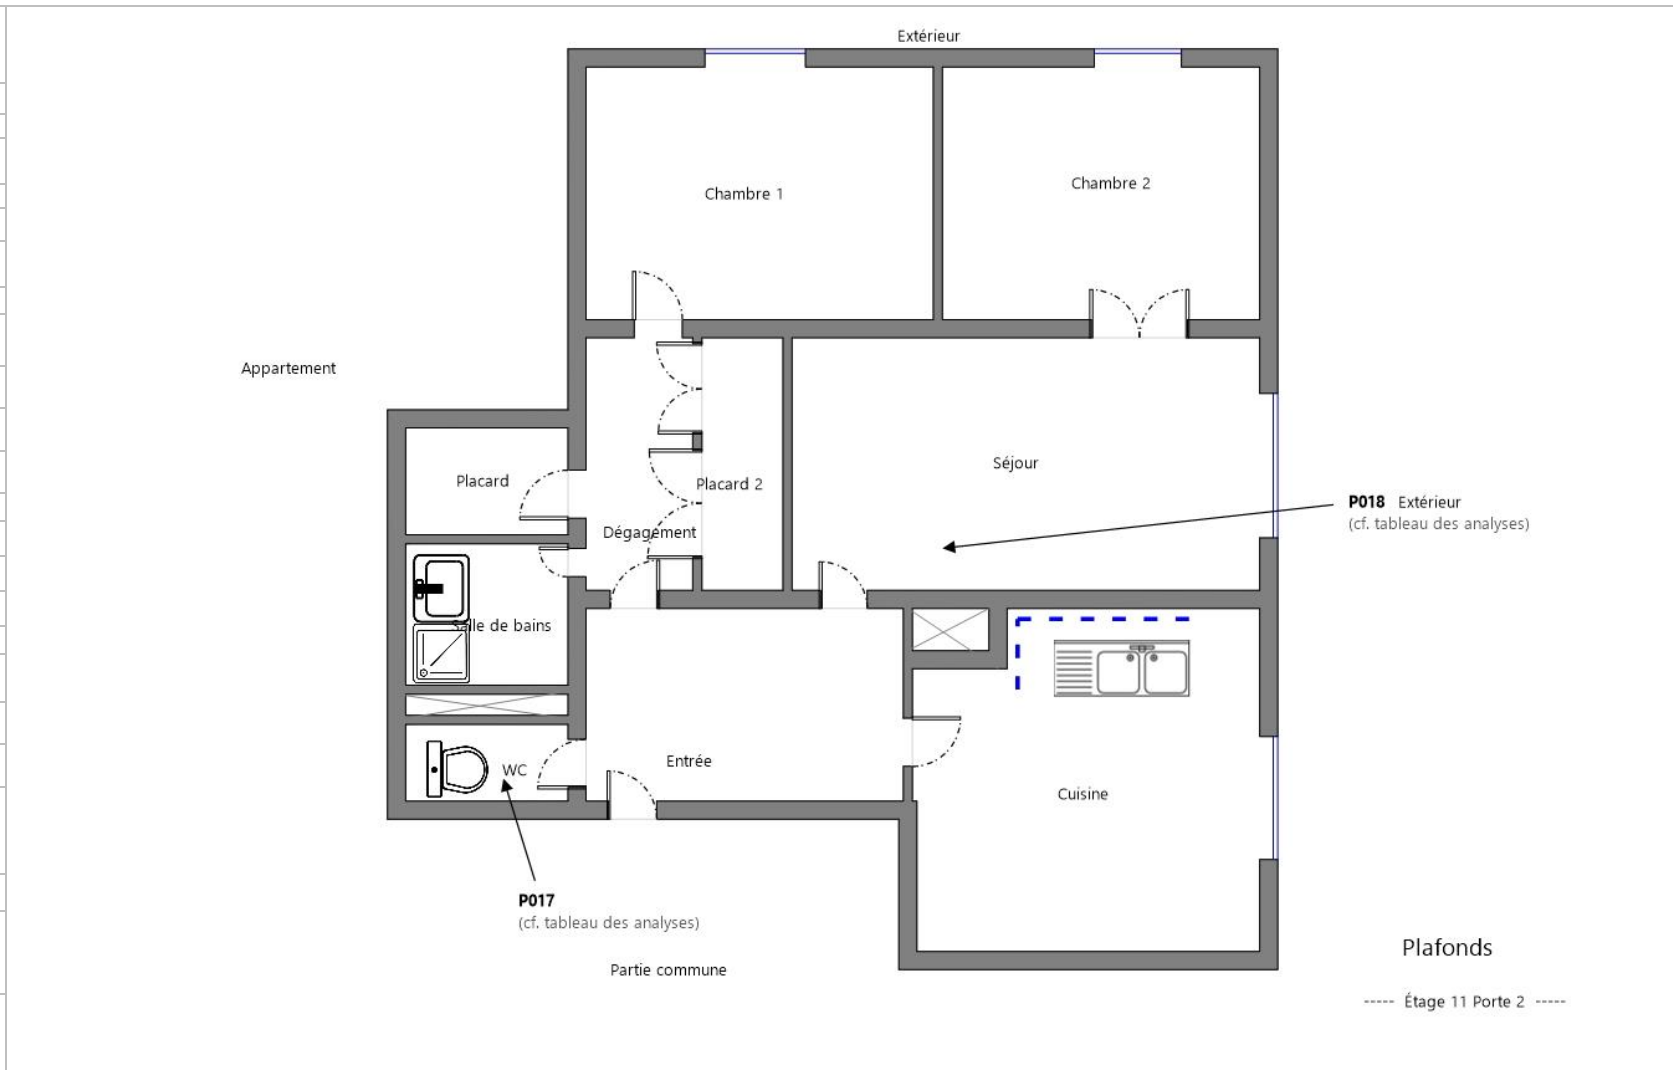
Planche de repérage des matériaux et produits amiantés
Affaire	M6693738 RAAT
Opération	BENDERDOUCH ala eddine
Site	59LAA1102 13 RUE R.SCHUMAN 77000
	MELUN
Date de réalisation	07/10/2021
Matériaux et produits contenant de l'amiante	
	Surface amianté
	Linéaire / paroi amianté (type 1)
	Linéaire / paroi amianté (type 2)
	Conduit amianté
Sondages destructifs / Prélèvements	
	Px Prélèvement Positif
	Px Prélèvement négatif
	Sondage destructif
Types de murs	
	Mur Porteur
	Mur Cloison (type 1)
	Mur Cloison (type 2)
	Gaine technique
Éléments ou pièces non visités	
	Local non visitée
	Élément non visité

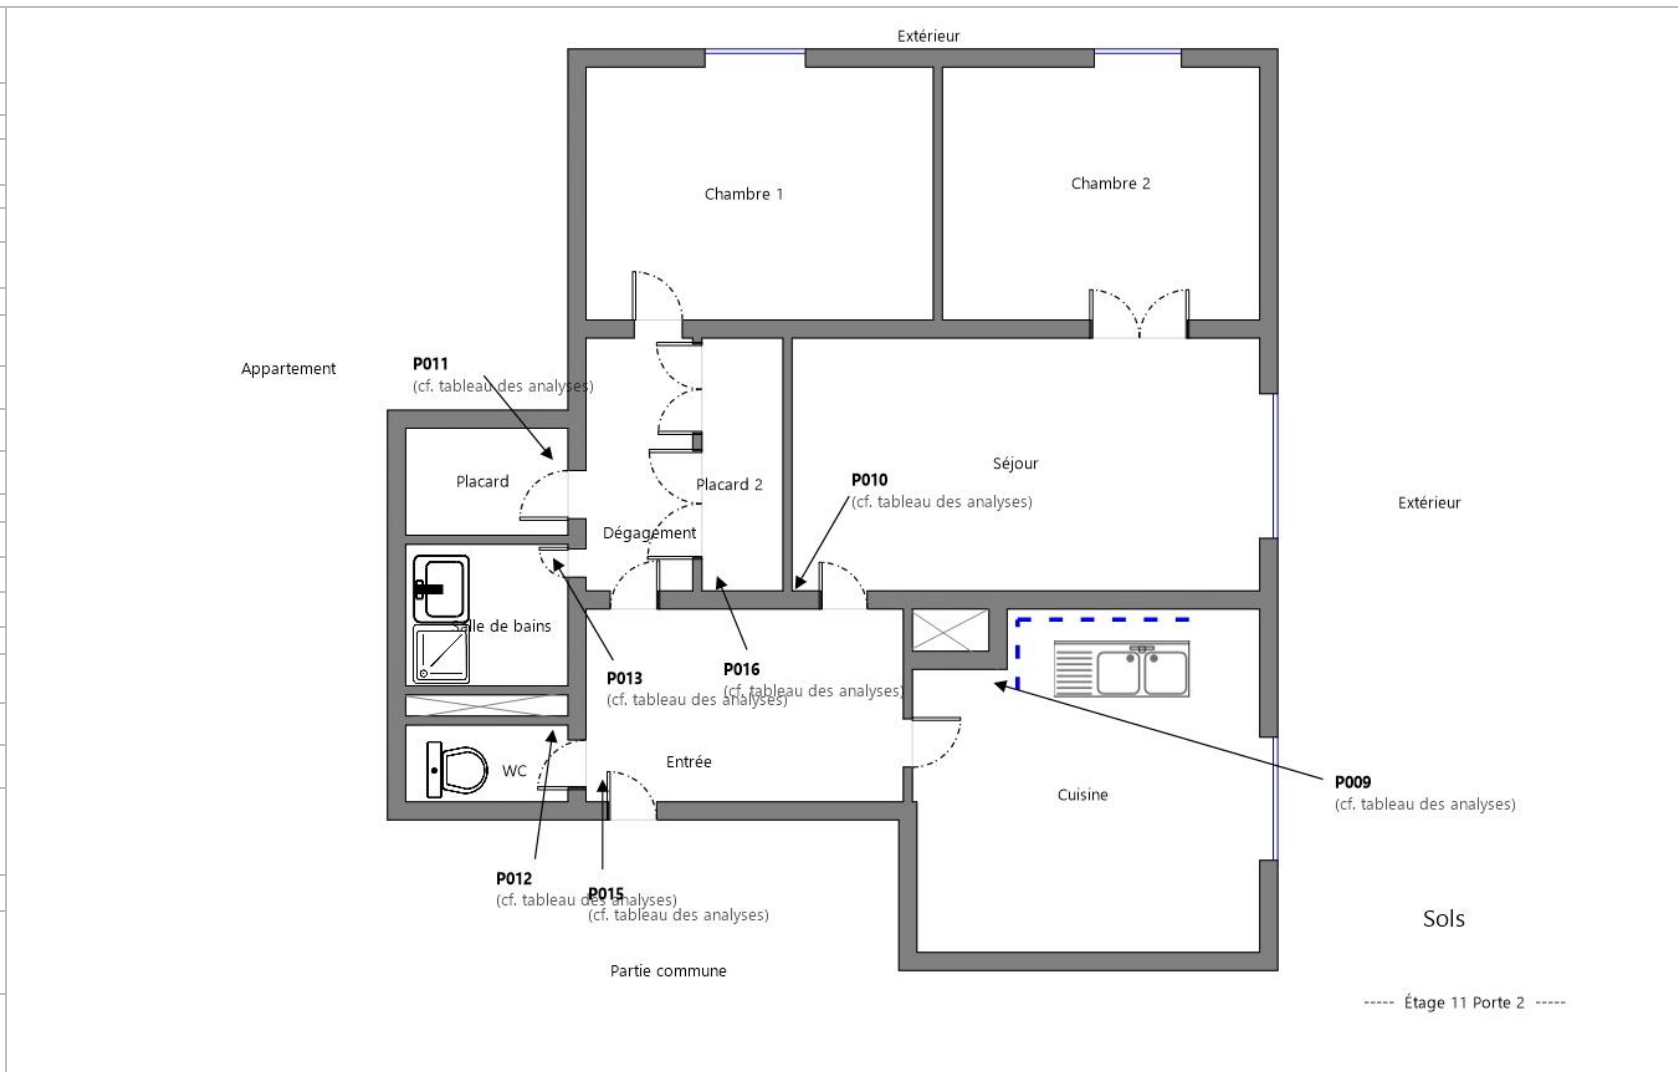
Planche de repérage des matériaux et produits amiantés
Affaire	M6693738 RAAT
Opération	BENDERDOUCH ala eddine
Site	59LAA1102
	13 RUE R.SCHUMAN
	77000 MELUN
Date de réalisation	07/10/2021
Matériaux et produits contenant de l'amiante	
	Surface amianté
	Linéaire / paroi amianté (type 1)
	Linéaire / paroi amianté (type 2)
	Conduit amianté
Sondages destructifs / Prélèvements	
	Px Prélèvement Positif
	Px Prélèvement négatif
	S Sondage destructif
Types de murs	
	Mur Porteur
	Mur Cloison (type 1)
	Mur Cloison (type 2)
	Gaine technique
Éléments ou pièces non visités	
	Local non visitée
	Élément non visité
