Rapport de mission de repérage des matériaux et produits contenant de l'amiante avant réalisation de travaux

60 RUE DES SOUVATS

77400 DAMPMART

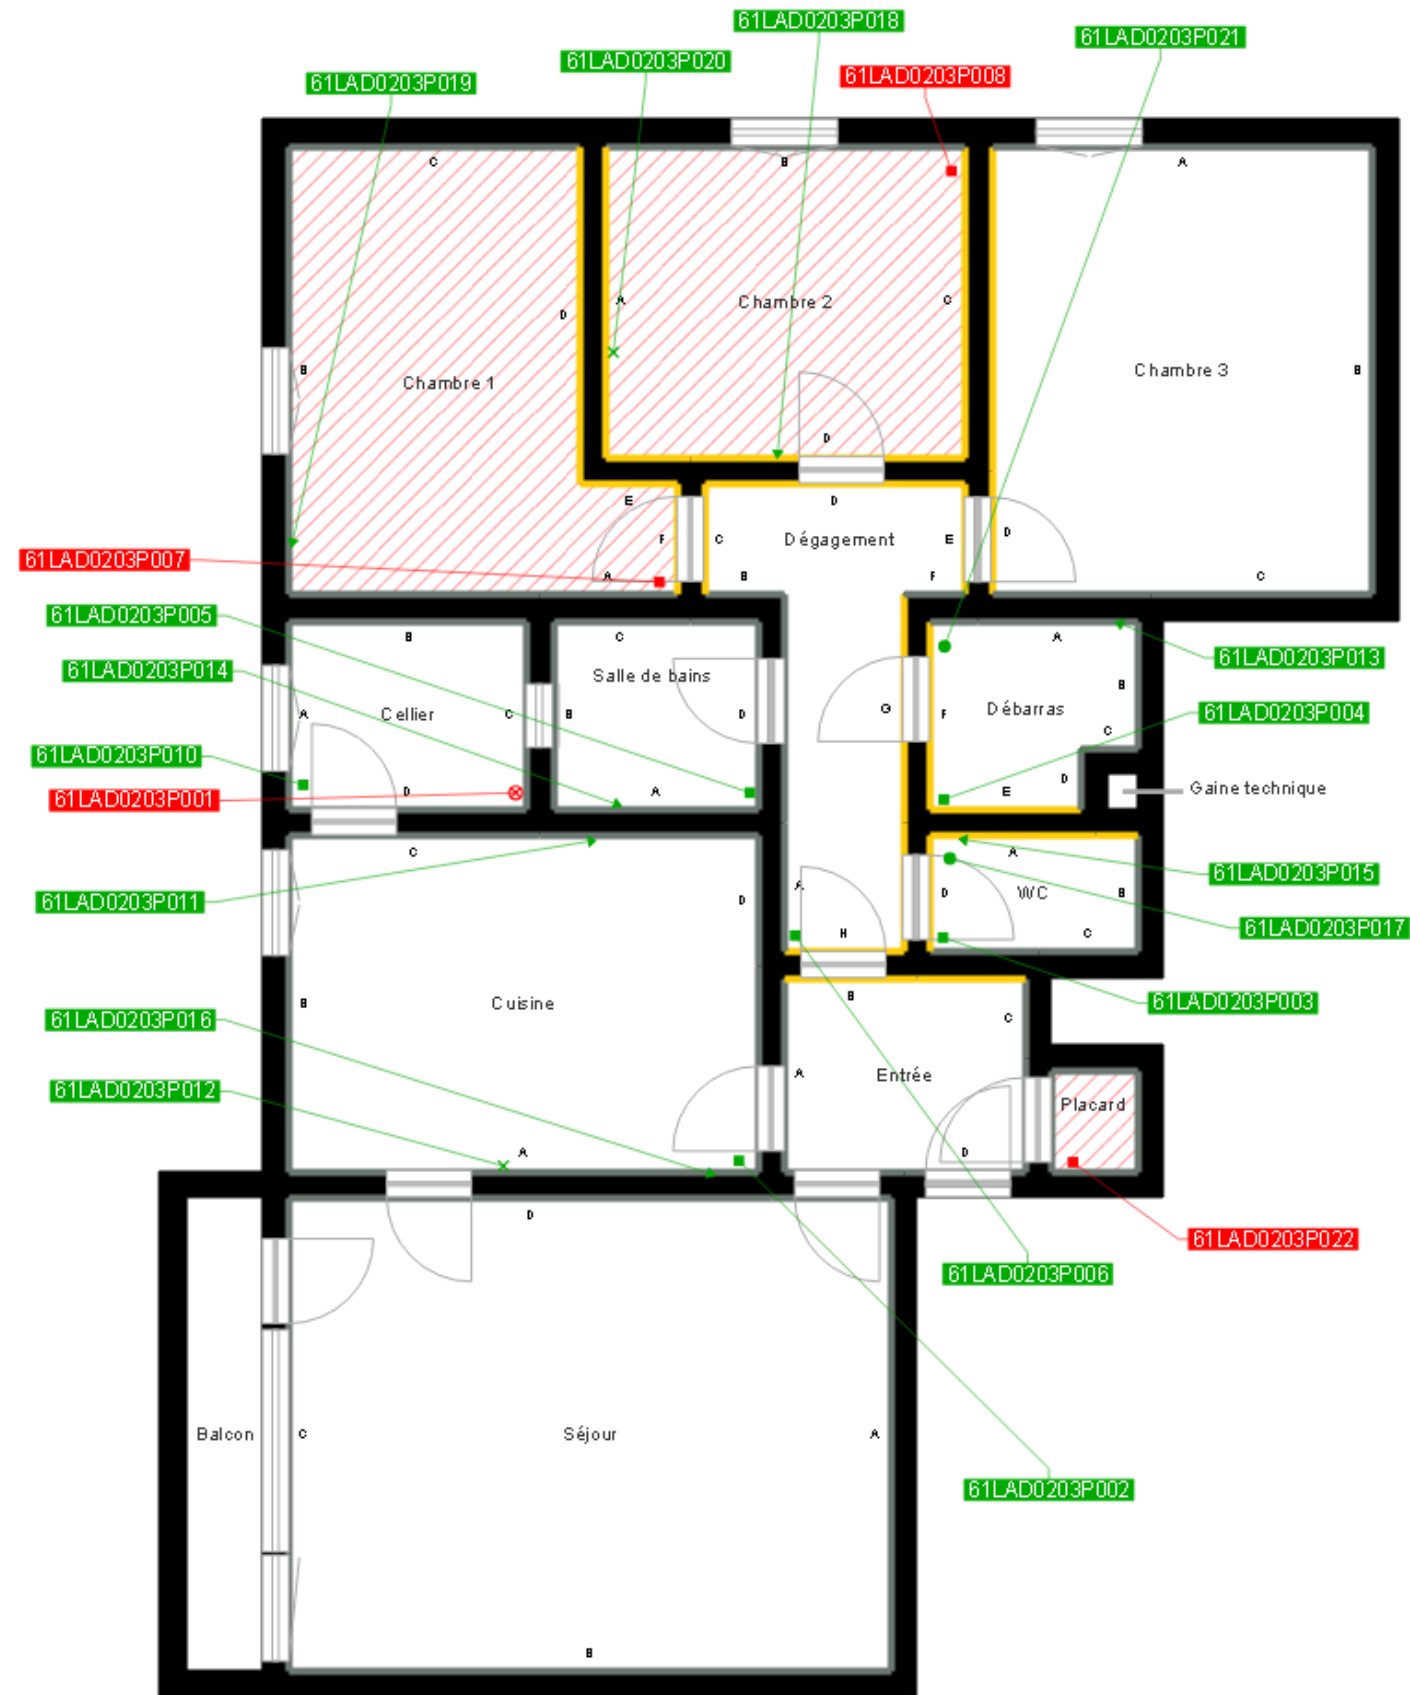
Murs périphériques / Plaques de plâtre
 	Murs Bois
 	Murs Brique
 	Murs Béton brut
 	Cloisons Plaques de plâtre
 	Murs carreaux de plâtre
 	Murs Béton / Enduit
 	Murs porteurs et/ou mur de refend / Plaques de plâtre
 	Murs périphériques / Doublage (plaque de plâtre + isolant)
 	Torchis
 	Murs Amiantés
 	Murs Brique / Enduit
 	Murs Brique plâtrière
 	Murs Pierre
