## Rapport de mission de repérage des matériaux et produits contenant de l'amiante dans les immeubles bâtis avant réalisation de travaux

**Numéro de dossier : RAAT-61LAB0203**

**Date du repérage : 08/12/2022**

| Adresse | Rue : ..... <b>66 Rue des Marjolaines (61LAB0203)</b><br>Bât., escalier, niveau, appartement n°, lot n° :<br><b>Bat. 66; Esc. 66; Etage 2; Porte 0203, Lot numéro 61LAB0203</b><br>Code postal, ville : . <b>77400 DAMPMART</b> |

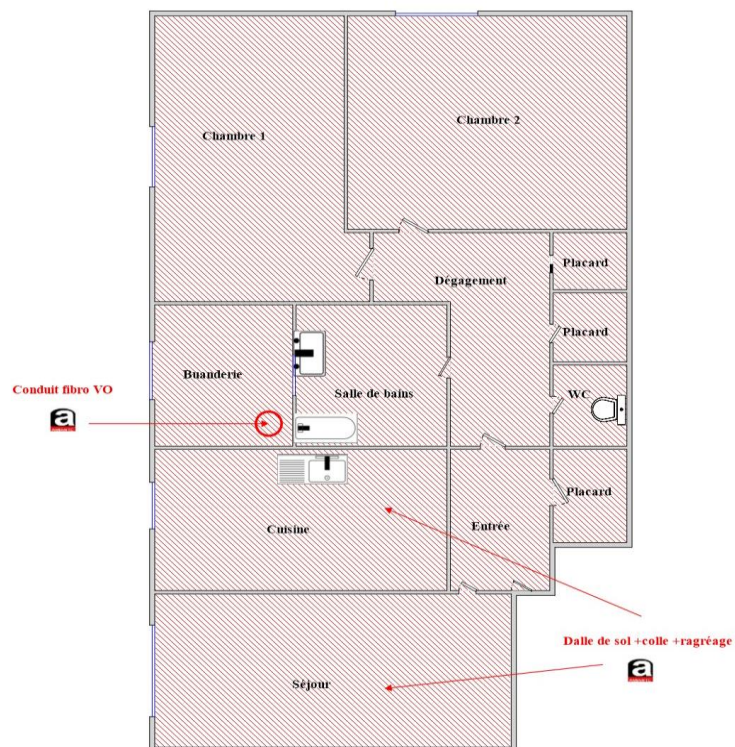
## Localisation des prélèvements ou des matériaux amiantés

**Prélèvement vert : sans amiante**

**Zone en rouge : matériaux amiantés**  
**Zone orange : matériaux susceptibles de contenir de l'amiante**
