Rapport de mission de repérage des matériaux et produits contenant de l'amiante avant réalisation de travaux

16 RUE D'EST D'ORVES LGT 2

2
77000 MELUN

Rapport N° : 62LAB0702 30/11/2017
Date d'édition : 08/12/2017

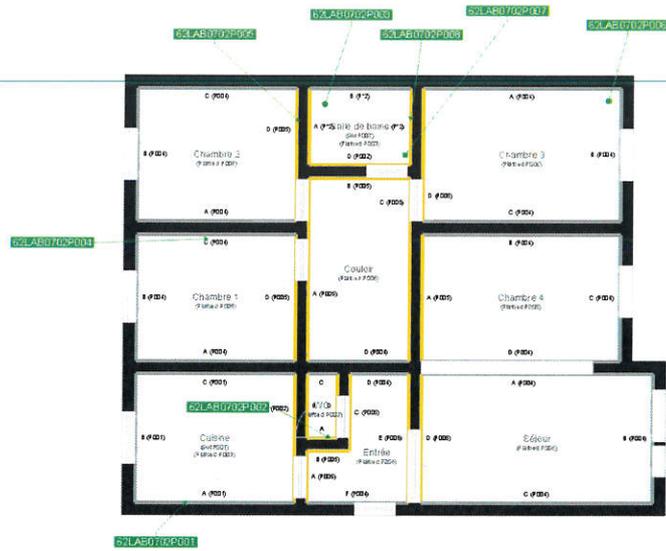
- Murs périmétriques / Plaques de plâtre
- Murs Bois
- Murs Brique
- Murs Béton brut
- Cloisons Plaques de plâtre
- Murs carreaux de plâtre
- Murs Béton / Enduit
- Murs porteurs, es/ou mur de refend / Plaques de plâtre
- Murs périmétriques / Cloisons (plaque de plâtre + isolant)
- Torchis

- Prélèvements de sol amiantés
- Prélèvements de sol non amiantés
- Prélèvements de plafonds amiantés
- Prélèvements de plafonds non amiantés
- Prélèvements de murs amiantés
- Prélèvements de murs non amiantés
- X Autres types de prélèvements amiantés
- X Autres types de prélèvements non amiantés
