Rapport de mission de repérage des matériaux et produits contenant de l'amiante avant réalisation de travaux

20 RUE D'EST D'ORVES

A000
77000 MELUN

Nature du bâtiment :	LOGEMENTS COLLECTIFS	Adresse :	20 RUE D'EST D'ORVES 77000 MELUN
Cat. Du bâtiment :		Bâtiment :	
Etage :	R+6	Porte :	A000
Ref Cadastrale :	NC	Propriété de :	OPH77 10 AVENUE CHARLES PEGUY 77000 MELUN

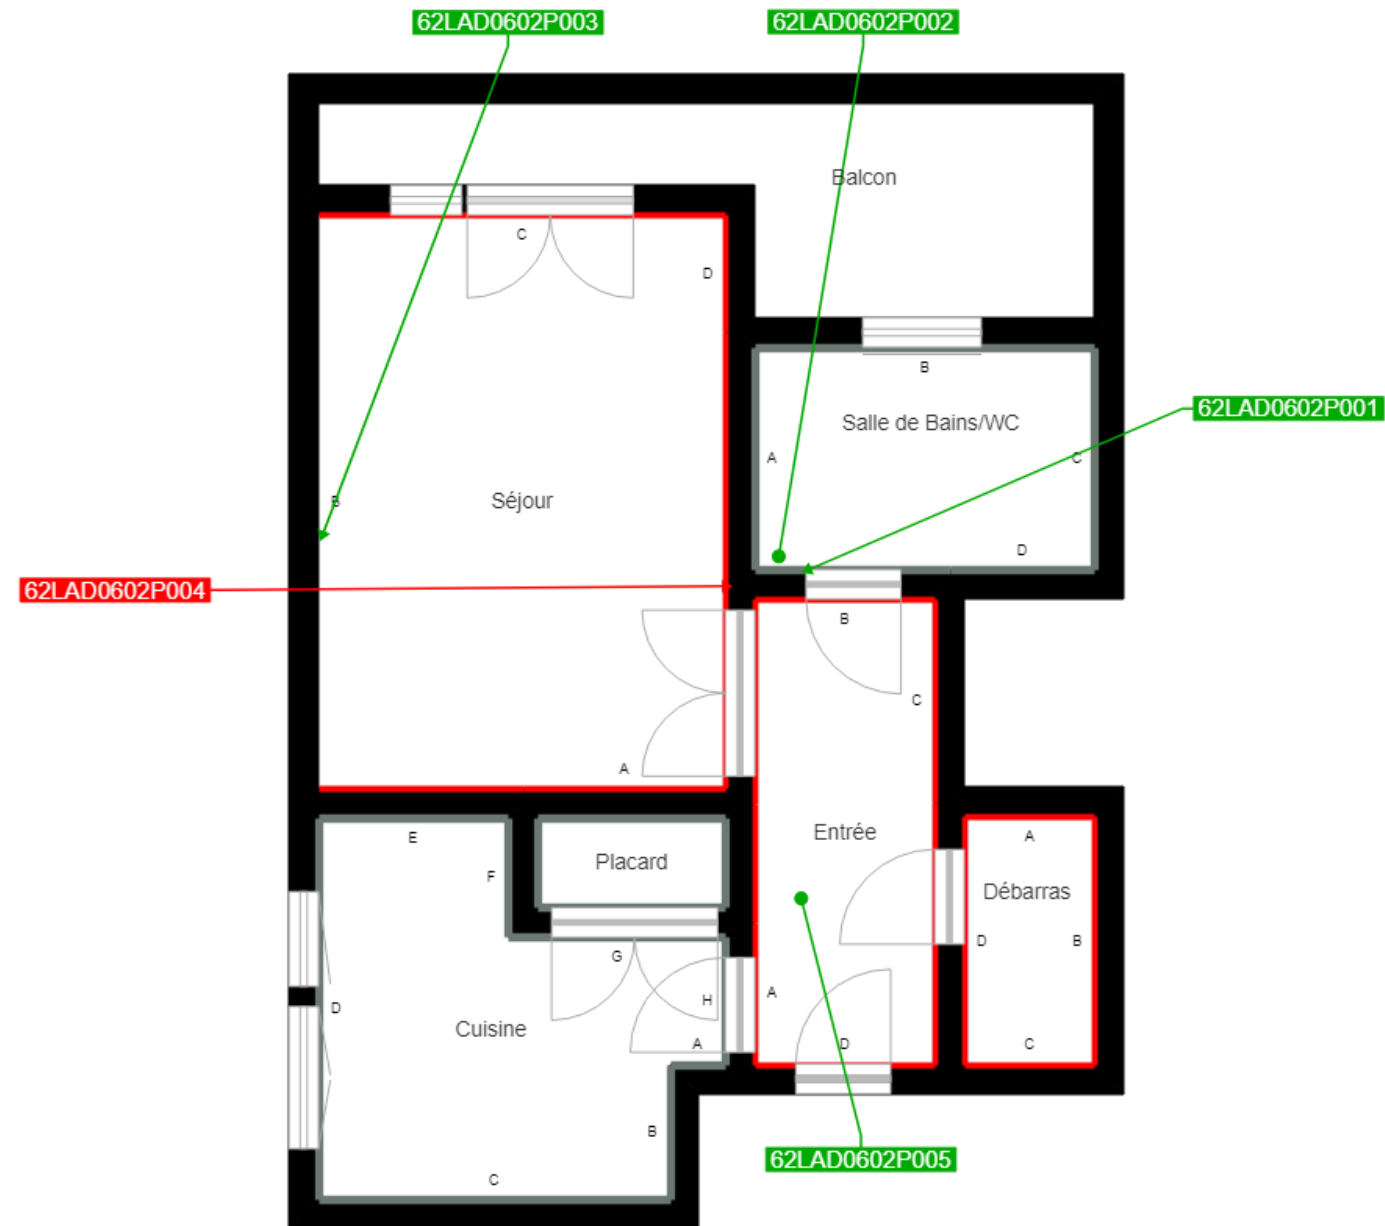
Cloisons Plaques de plâtre
Murs Bois
Murs Brique
Murs périphériques / Plaques de plâtre
Murs carreaux de plâtre
Murs Béton / Enduit
Murs porteurs et/ou mur de refend / Plaques de plâtre
Murs périphériques / Doublage (plaque de plâtre + isolant)
Torchis
Murs Amiantés
Murs Brique / Enduit
Murs Brique plâtrière
Murs Pierre

- Prélèvements de sol amiantés
- Prélèvements de sol non amiantés
- Prélèvements de plafonds amiantés
- Prélèvements de plafonds non amiantés
- Prélèvements de murs amiantés
- Prélèvements de murs non amiantés
- X Autres types de prélèvements amiantés
- X Autres types de prélèvements non amiantés
- /// Sol amianté
- /// Plafond amianté
- /// Sol et Plafond amiantés
