Rapport de repérage des matériaux et produits contenant de l'amiante avant réalisation de travaux dans un immeuble bâti

(Arrêté du 16 Juillet 2019 et Norme NF X 46-020 : Août 2017)

29 Rue J Moulin - Logement 2 - ESC AE - R+11
77000 MELUN

62LAE1102 28/01/2020 - 09:08

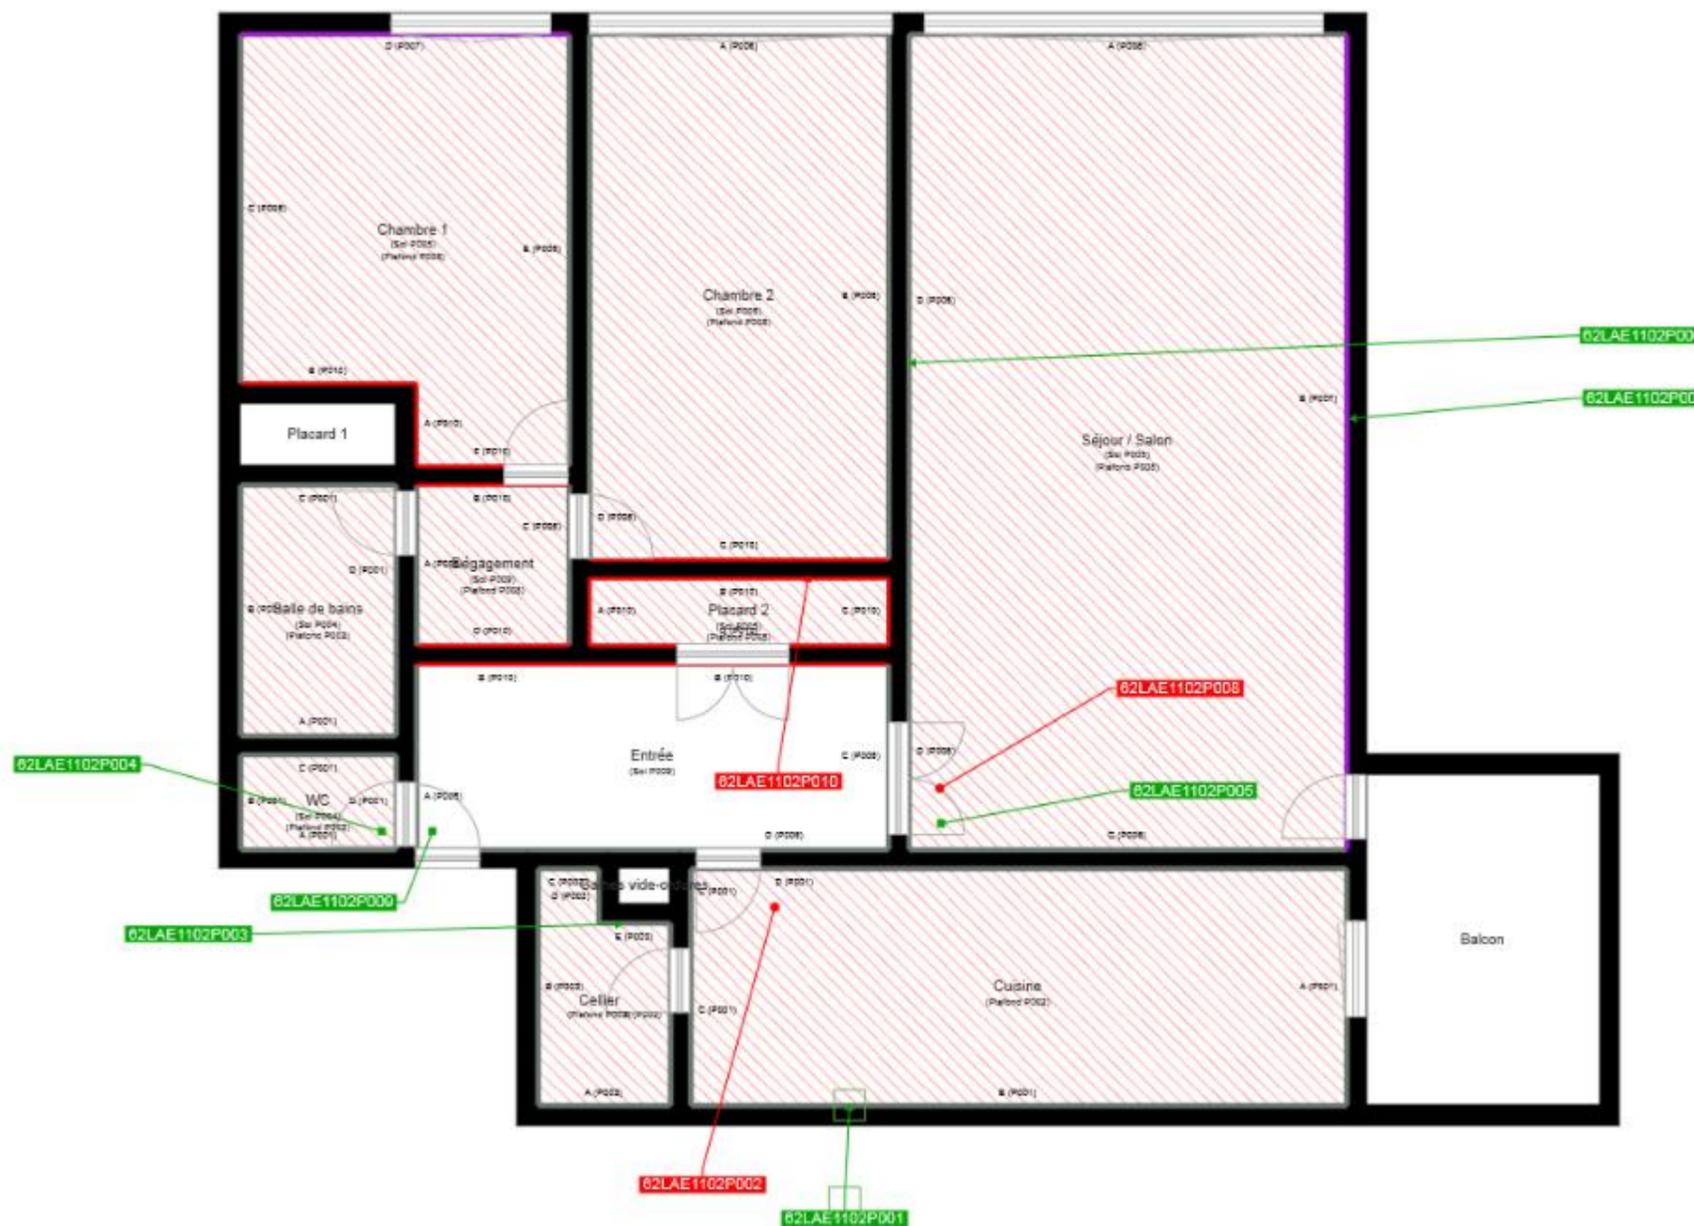
Légende des prélèvements :

- Prélèvement de sol amianté
- Prélèvement de sol non amianté
- Prélèvement de plafond amianté
- Prélèvement de plafond non amianté
- Prélèvement de mur amianté
- Prélèvement de mur non amianté
- Autre type de prélèvement amianté
- Autre type de prélèvement non amianté
- Sols amiantés
- Plafonds amiantés
- Sols et plafonds amiantés
