Rapport de mission de repérage des matériaux et produits contenant de l'amiante avant réalisation de travaux

R. 4412-97 modifié par le décret 2012-639 du 4 mai 2012
Norme NF X 46-020

58 BOULEVARD DE L'ALMONT

77000 MELUN

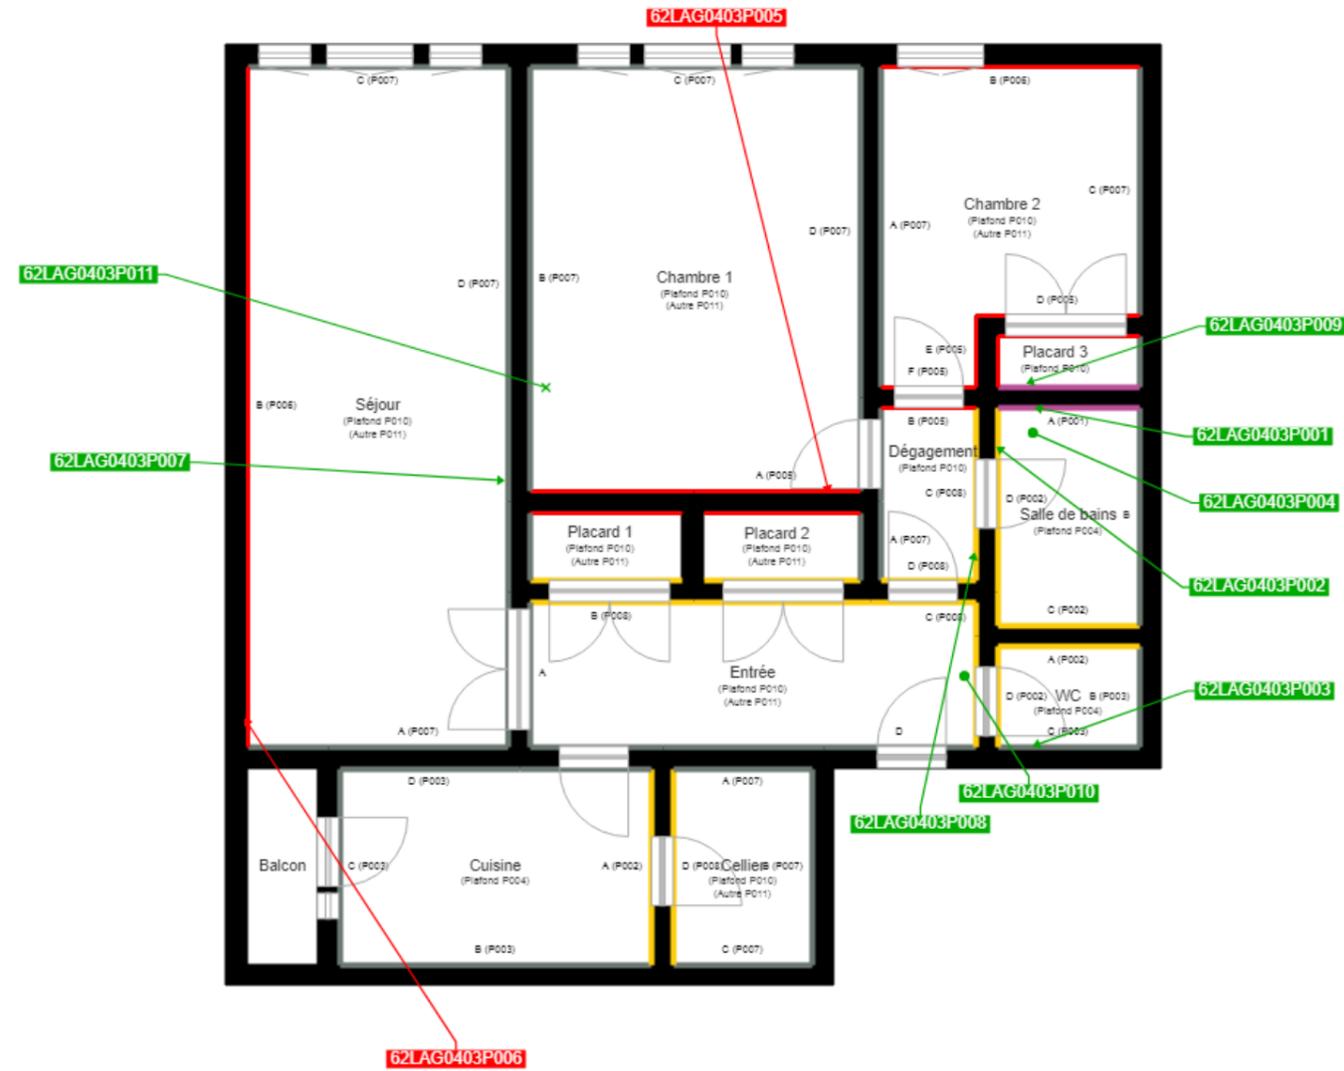
Cloisons Plaques de plâtre
Murs Bois
Murs Brique
Murs périphériques / Plaques de plâtre
Murs carreaux de plâtre
Murs Béton / Enduit
Murs porteurs et/ou mur de refend / Plaques de plâtre
Murs périphériques / Doublage (plaque de plâtre + isolant)
Torchis
Murs Amiantés
Murs Brique / Enduit
Murs Brique plâtrière
Murs Pierre

- Prélèvements de sol amiantés
- Prélèvements de sol non amiantés
- Prélèvements de plafonds amiantés
- Prélèvements de plafonds non amiantés
- Prélèvements de murs amiantés
- Prélèvements de murs non amiantés
- X Autres types de prélèvements amiantés
- X Autres types de prélèvements non amiantés
- /// Sol amianté
- /// Plafond amianté
- /// Sol et Plafond amiantés
