Rapport de mission de repérage des matériaux et produits contenant de l'amiante avant réalisation de travaux

58 BOULEVARD DE L'ALMONT

D000
77000 MELUN

Nature du bâtiment :	LOGEMENTS COLLECTIFS	Adresse :	58 BOULEVARD DE L'ALMONT 77000 MELUN
Cat. Du bâtiment :		Bâtiment :	
Etage :	R+12	Porte :	D000
Ref Cadastrale :	NC	Propriété de :	OPH77 10 AVENUE CHARLES PEGUY 77000 MELUN

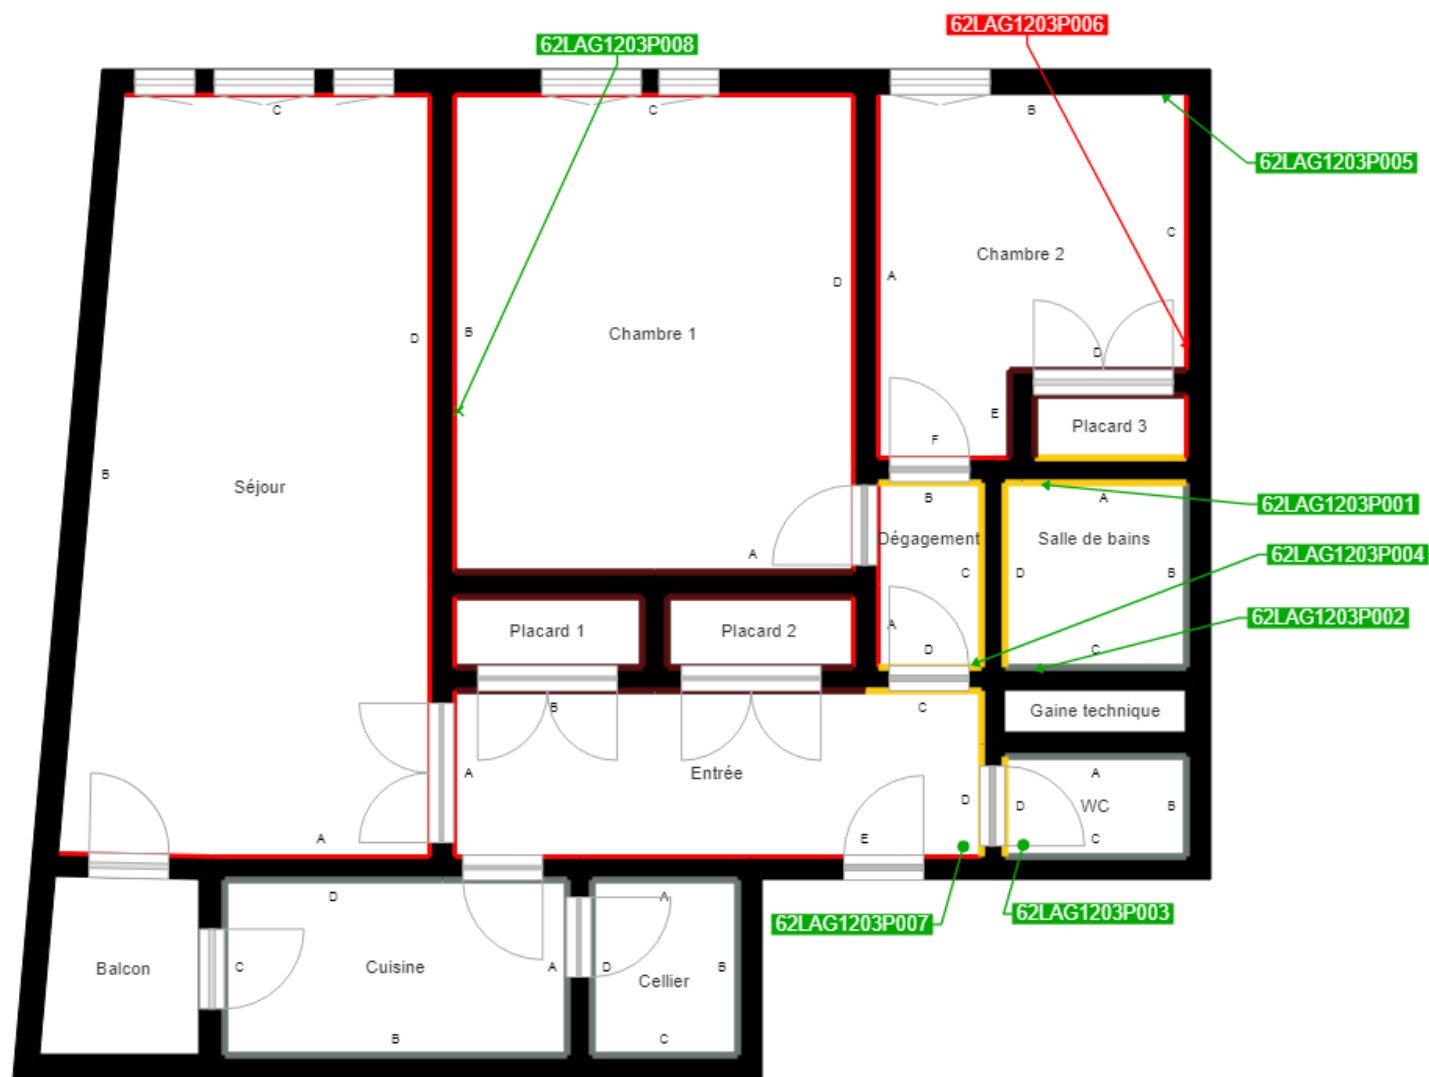
Cloisons Plaques de plâtre
	Murs Bois
	Murs Brique
	Murs périphériques / Plaques de plâtre
	Murs carreaux de plâtre
	Murs Béton / Enduit
	Murs porteurs et/ou mur de refend / Plaques de plâtre
	Murs périphériques / Doublage (plaque de plâtre + isolant)
	Torchis
	Murs Amiantés
	Murs Brique / Enduit
	Murs Brique plâtrière
	Murs Pierre

Prélèvements de sol amiantés
	Prélèvements de sol non amiantés
	Prélèvements de plafonds amiantés
	Prélèvements de plafonds non amiantés
	Prélèvements de murs amiantés
	Prélèvements de murs non amiantés
	Autres types de prélèvements amiantés
	Autres types de prélèvements non amiantés
	Sol amianté
	Plafond amianté
	Sol et Plafond amiantés

PIECE	ETAGE	ELEMENTS	DESCRIPTIF LABORATOIRE	REPERAGE	Echantillon	METHODE	ETAT	RESULTAT
Chambre 2		Enduit	Enduit plâtreux blanc + peinture non séparable + papier non séparable	Mur C	62LAG1203P006	RESULTAT ANALYSE	BON ETAT	Amiante détecté (Chrysotile)
Entrée		Enduit	Enduit plâtreux blanc + peinture non séparable + papier non séparable	Mur A	62LAG1203P006	ZSO	BON ETAT	Amiante détecté (Chrysotile)
Entrée		Enduit	Enduit plâtreux blanc + peinture non séparable + papier non séparable	Mur E	62LAG1203P006	ZSO	BON ETAT	Amiante détecté (Chrysotile)
Dégagement		Enduit	Enduit plâtreux blanc + peinture non séparable + papier non séparable	Mur A	62LAG1203P006	ZSO	BON ETAT	Amiante détecté (Chrysotile)
Chambre 2		Enduit	Enduit plâtreux blanc + peinture non séparable + papier non séparable	Mur A	62LAG1203P006	ZSO	BON ETAT	Amiante détecté (Chrysotile)
Chambre 2		Enduit	Enduit plâtreux blanc + peinture non séparable + papier non séparable	Mur C	62LAG1203P006	ZSO	BON ETAT	Amiante détecté (Chrysotile)

PIECE	ETAGE	ELEMENTS	DESCRIPTIF LABORATOIRE	REPERAGE	Echantillon	METHODE	ETAT	RESULTAT
Chambre 2		Enduit	Enduit plâtreux blanc + peinture non séparable + papier non séparable	Mur F	62LAG1203P006	ZSO	BON ETAT	Amiante détecté (Chrysotile)
Chambre 1		Enduit	Enduit plâtreux blanc + peinture non séparable + papier non séparable	Mur B	62LAG1203P006	ZSO	BON ETAT	Amiante détecté (Chrysotile)
Chambre 1		Enduit	Enduit plâtreux blanc + peinture non séparable + papier non séparable	Mur C	62LAG1203P006	ZSO	BON ETAT	Amiante détecté (Chrysotile)
Chambre 1		Enduit	Enduit plâtreux blanc + peinture non séparable + papier non séparable	Mur D	62LAG1203P006	ZSO	BON ETAT	Amiante détecté (Chrysotile)
Séjour		Enduit	Enduit plâtreux blanc + peinture non séparable + papier non séparable	Mur A	62LAG1203P006	ZSO	BON ETAT	Amiante détecté (Chrysotile)
Séjour		Enduit	Enduit plâtreux blanc + peinture non séparable + papier non séparable	Mur C	62LAG1203P006	ZSO	BON ETAT	Amiante détecté (Chrysotile)

Séjour		Enduit	Enduit plâtreux blanc + peinture non séparable + papier non séparable	Mur D	62LAG1203P006	ZSO	BON ETAT	Amiante détecté (Chrysotile)
