Rapport de mission de repérage des matériaux et produits contenant de l'amiante avant réalisation de travaux

R. 4412-97 modifié par le décret 2012-639 du 4 mai 2012
Norme NF X 46-020

17 AVENUE DU MARECHAL JUIN

77000 MELUN

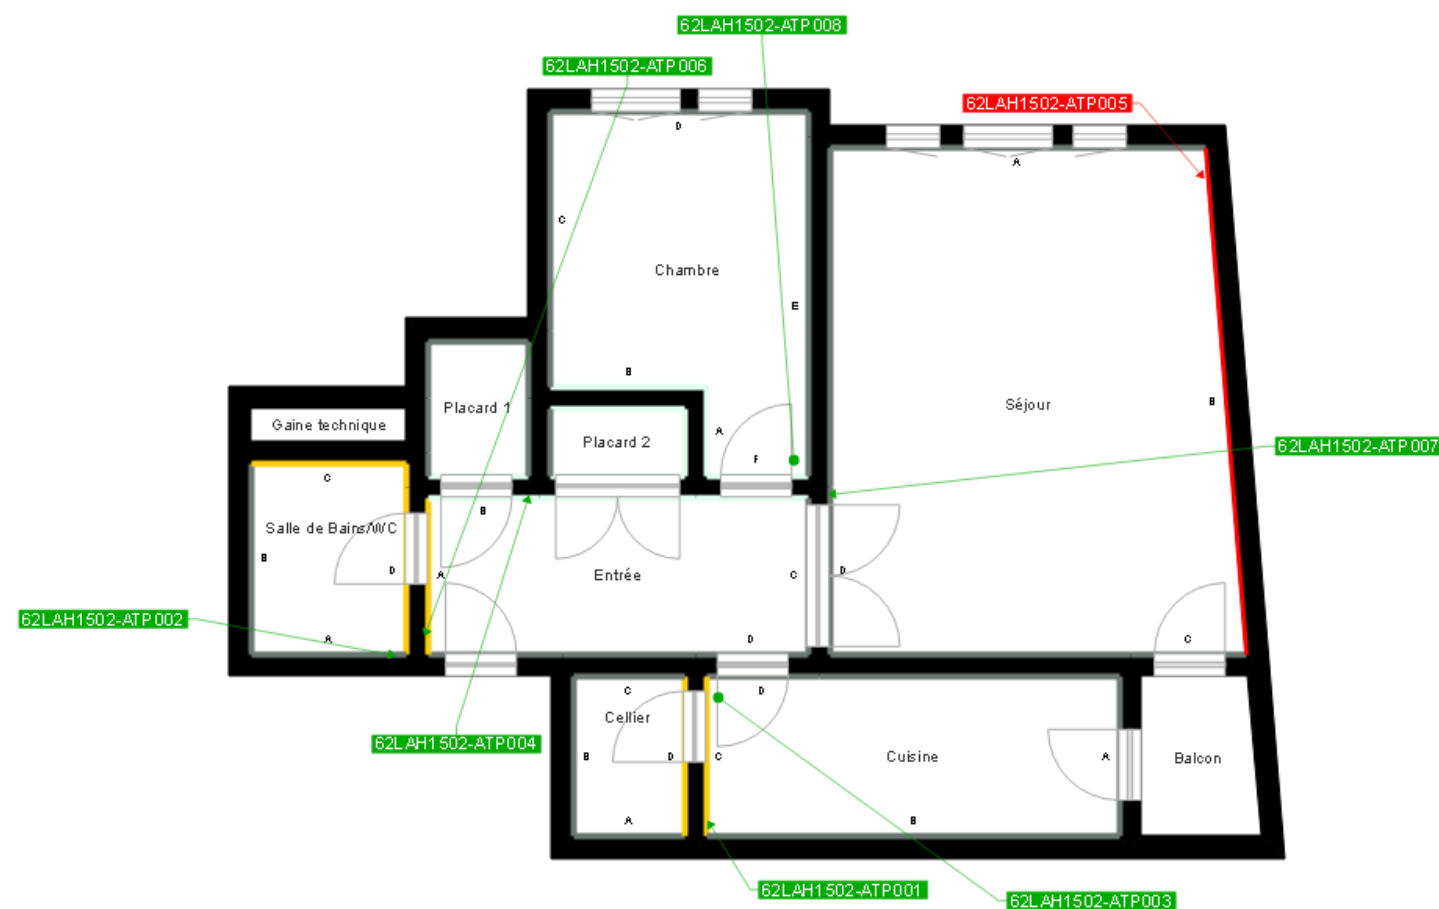
Murs périphériques / Plaques de plâtre
	Murs Bois
	Murs Brique
	Murs Béton brut
	Cloisons Plaques de plâtre
	Murs carreaux de plâtre
	Murs Béton / Enduit
	Murs porteurs et/ou mur de refend / Plaques de plâtre
	Murs périphériques / Doublage (plaque de plâtre + isolant)
	Torchis
	Murs Amiantés
	Murs Brique / Enduit
	Murs Brique plâtrière
	Murs Pierre

Prélèvements de sol amiantés
	Prélèvements de sol non amiantés
	Prélèvements de plafonds amiantés
	Prélèvements de plafonds non amiantés
	Prélèvements de murs amiantés
	Prélèvements de murs non amiantés
	Autres types de prélèvements amiantés
	Autres types de prélèvements non amiantés
	Sol amianté
	Plafond amianté
	Sol et Plafond amiantés
