Rapport de Repérage Amiante Avant réalisation de travaux dans un immeuble bâti

Numéro de dossier : M1775989
Date d'intervention : 14/09/2021

62DAK0001
9 RUE CLAUDE BERNARD
77000 MELUN
Bat. N/A, cage :AK; Etage 0; Porte 1

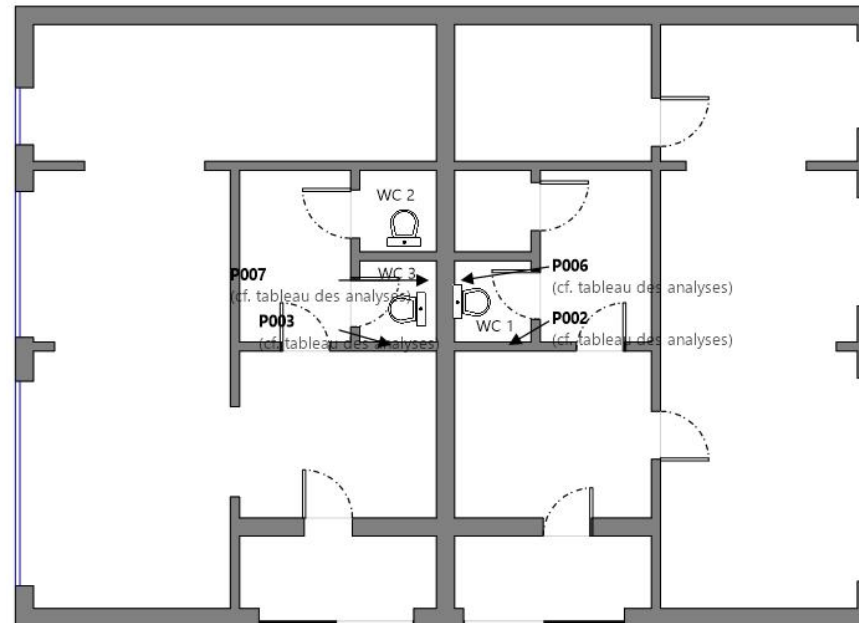
Planche de repérage des matériaux et produits amiantés
Affaire	M1775989
Opération	BENDERDOUCH ala eddine
Site	62DAK0001
	9 RUE CLAUDE BERNARD
	77000
	MELUN
Date de réalisation	23/09/2021
Matériaux et produits contenant de l'amiante	
	Surface amianté
	Linéaire / paroi amianté (type 1)
	Linéaire / paroi amianté (type 2)
	Conduit amianté
Sondages destructifs / Prélèvements	
	Prélèvement Positif
	Prélèvement négatif
	Sondage destructif
Types de murs	
	Mur Porteur
	Mur Cloison (type 1)
	Mur Cloison (type 2)
	Gaine technique
Éléments ou pièces non visités	
	Local non visitée
	Elément non visité

Local 2

Local 1

Murs

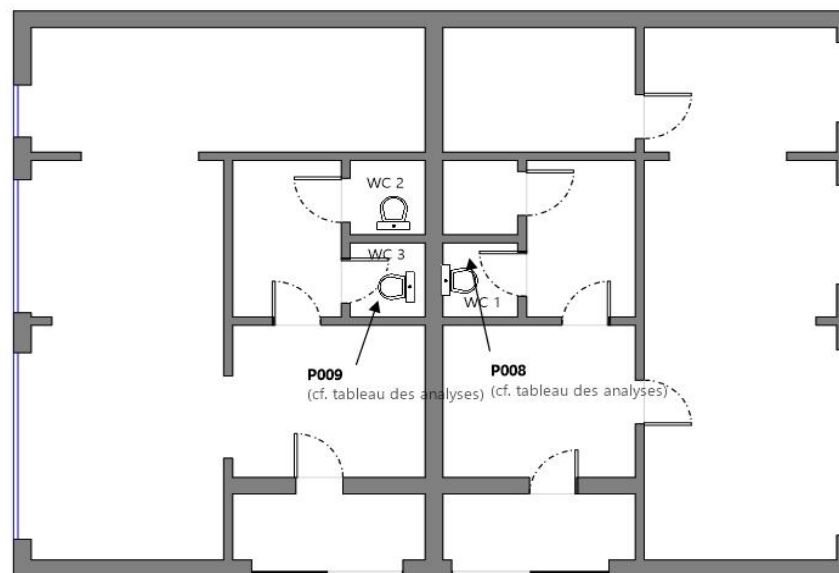
Planche de repérage des matériaux et produits amiantés
Affaire	M1775989
Opération	BENDERDOUCH ala eddine
Site	62DAK0001
	9 RUE CLAUDE BERNARD
	MELUN
Date de réalisation	23/09/2021
Matériaux et produits contenant de l'amiante	
	Surface amianté
	Linéaire / paroi amianté (type 1)
	Linéaire / paroi amianté (type 2)
	Conduit amianté
Sondages destructifs / Prélèvements	
	Prélèvement Positif
	Prélèvement négatif
	Sondage destructif
Types de murs	
	Mur Porteur
	Mur Cloison (type 1)
	Mur Cloison (type 2)
	Gaine technique
Eléments ou pièces non visités	
	Local non visitée
	Elément non visité

Local 2

Local 1

Plafonds

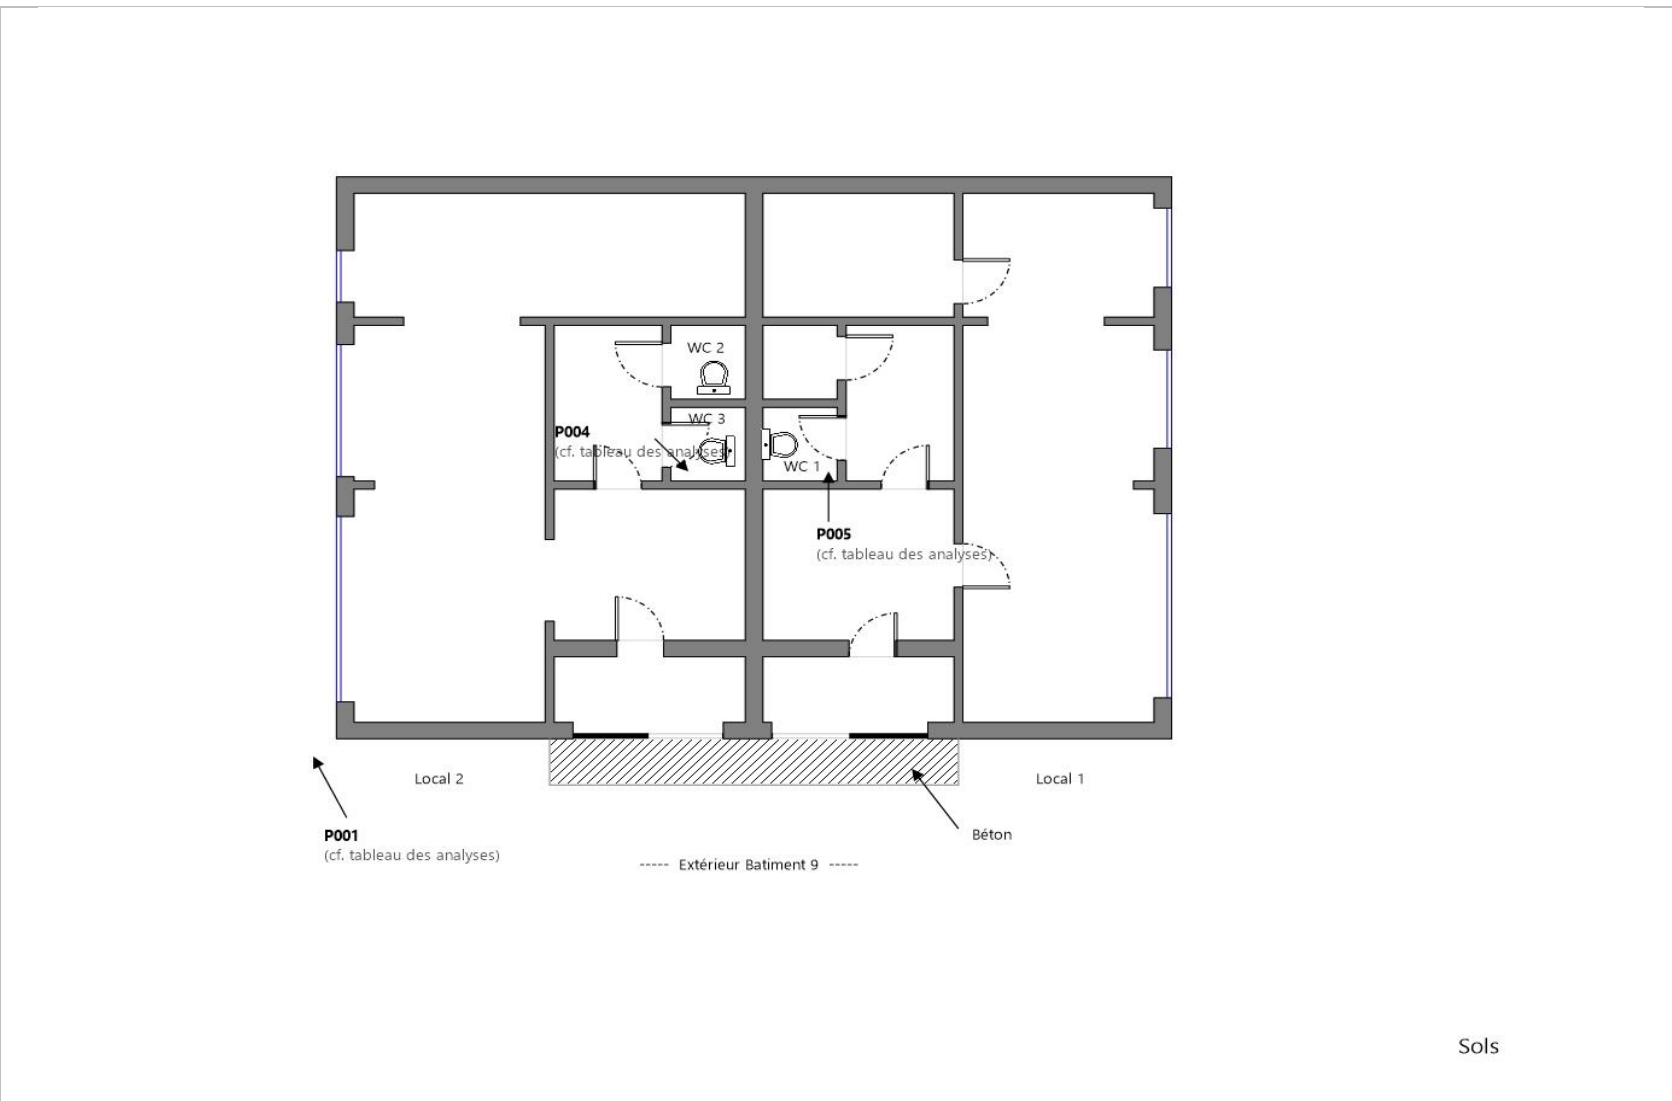
Planche de repérage des matériaux et produits amiantés
Affaire	M1775989
Opération	BENDERDOUCH ala eddine
Site	62DAK0001
	9 RUE CLAUDE BERNARD
	77000 MELUN
Date de réalisation	23/09/2021
Matériaux et produits contenant de l'amiante	
	Surface amianté
	Linéaire / paroi amianté (type 1)
	Linéaire / paroi amianté (type 2)
	Conduit amianté
Sondages destructifs / Prélèvements	
	Prélèvement Positif
	Prélèvement négatif
	Sondage destructif
Types de murs	
	Mur Porteur
	Mur Cloison (type 1)
	Mur Cloison (type 2)
	Gaine technique
Eléments ou pièces non visités	
	Local non visitée
	Elément non visité

Echantillon	Description Expert	Description laboratoire	Résultat Laboratoire
P001	<u>Identifiant:</u> ZPSO001 <u>Description:</u> Enrobé bitumineux des couches de voirie (juste partie bitume)	- Matériau dur bitumineux de type enrobé (noir) : Absence d'amiante	Absence d'amiante
P002	<u>Identifiant:</u> ZPSO002 <u>Description:</u> Couche1: Peinture + Couche2: Enduit à base de plâtre lissé ou taloché	- Matériau de type système d'enduit peinture (jaune) ; matériau semi-dur de type plâtre (blanc) : Absence d'amiante	Absence d'amiante
P003	<u>Identifiant:</u> ZPSO002 <u>Description:</u> Couche1: Peinture + Couche2: Enduit à base de plâtre lissé ou taloché	- Matériau de type système d'enduit peinture (gris) ; matériau dur de type mortier, béton, chape (beige) : Absence d'amiante	Absence d'amiante
P004	<u>Identifiant:</u> ZPSO003 <u>Description:</u> Couche1: Colle de carrelage + Couche2: Joint de carrelage + Couche3: Ragréage	- Matériau de type peinture (gris) ; matériau dur de type carrelage, faïence (jaune) ; matériau dur de type joint ciment (gris) ; matériau dur de type ciment-colle (gris) ; matériau dur de type mortier, béton, chape (gris) : Absence d'amiante	Absence d'amiante
