**RAPPORT DE MISSION DE REPERAGE DES MATERIAUX ET PRODUITS
 CONTENANT DE L'AMIANTE A INTEGRER AU DOSSIER TECHNIQUE « AMIANTE »**
 (En conformité avec les obligations des articles R1334-25 et R1334-26 du Code de la Santé Publique
 et la norme NF X46-020)

N° 2393912-1-1-9

**1 à 9 Square du cheval Blanc
 77720 Mormant**

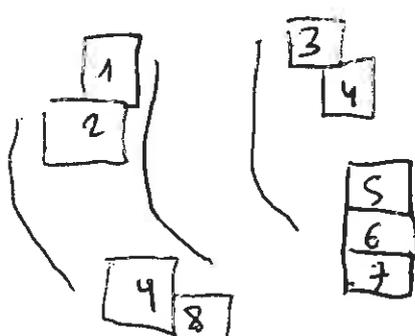
Désignation des locaux inspectés	Croquis
① BAT 1, 2

② BAT 3, 4	
③ BAT 5, 6, 7	
④ BAT 8, 9

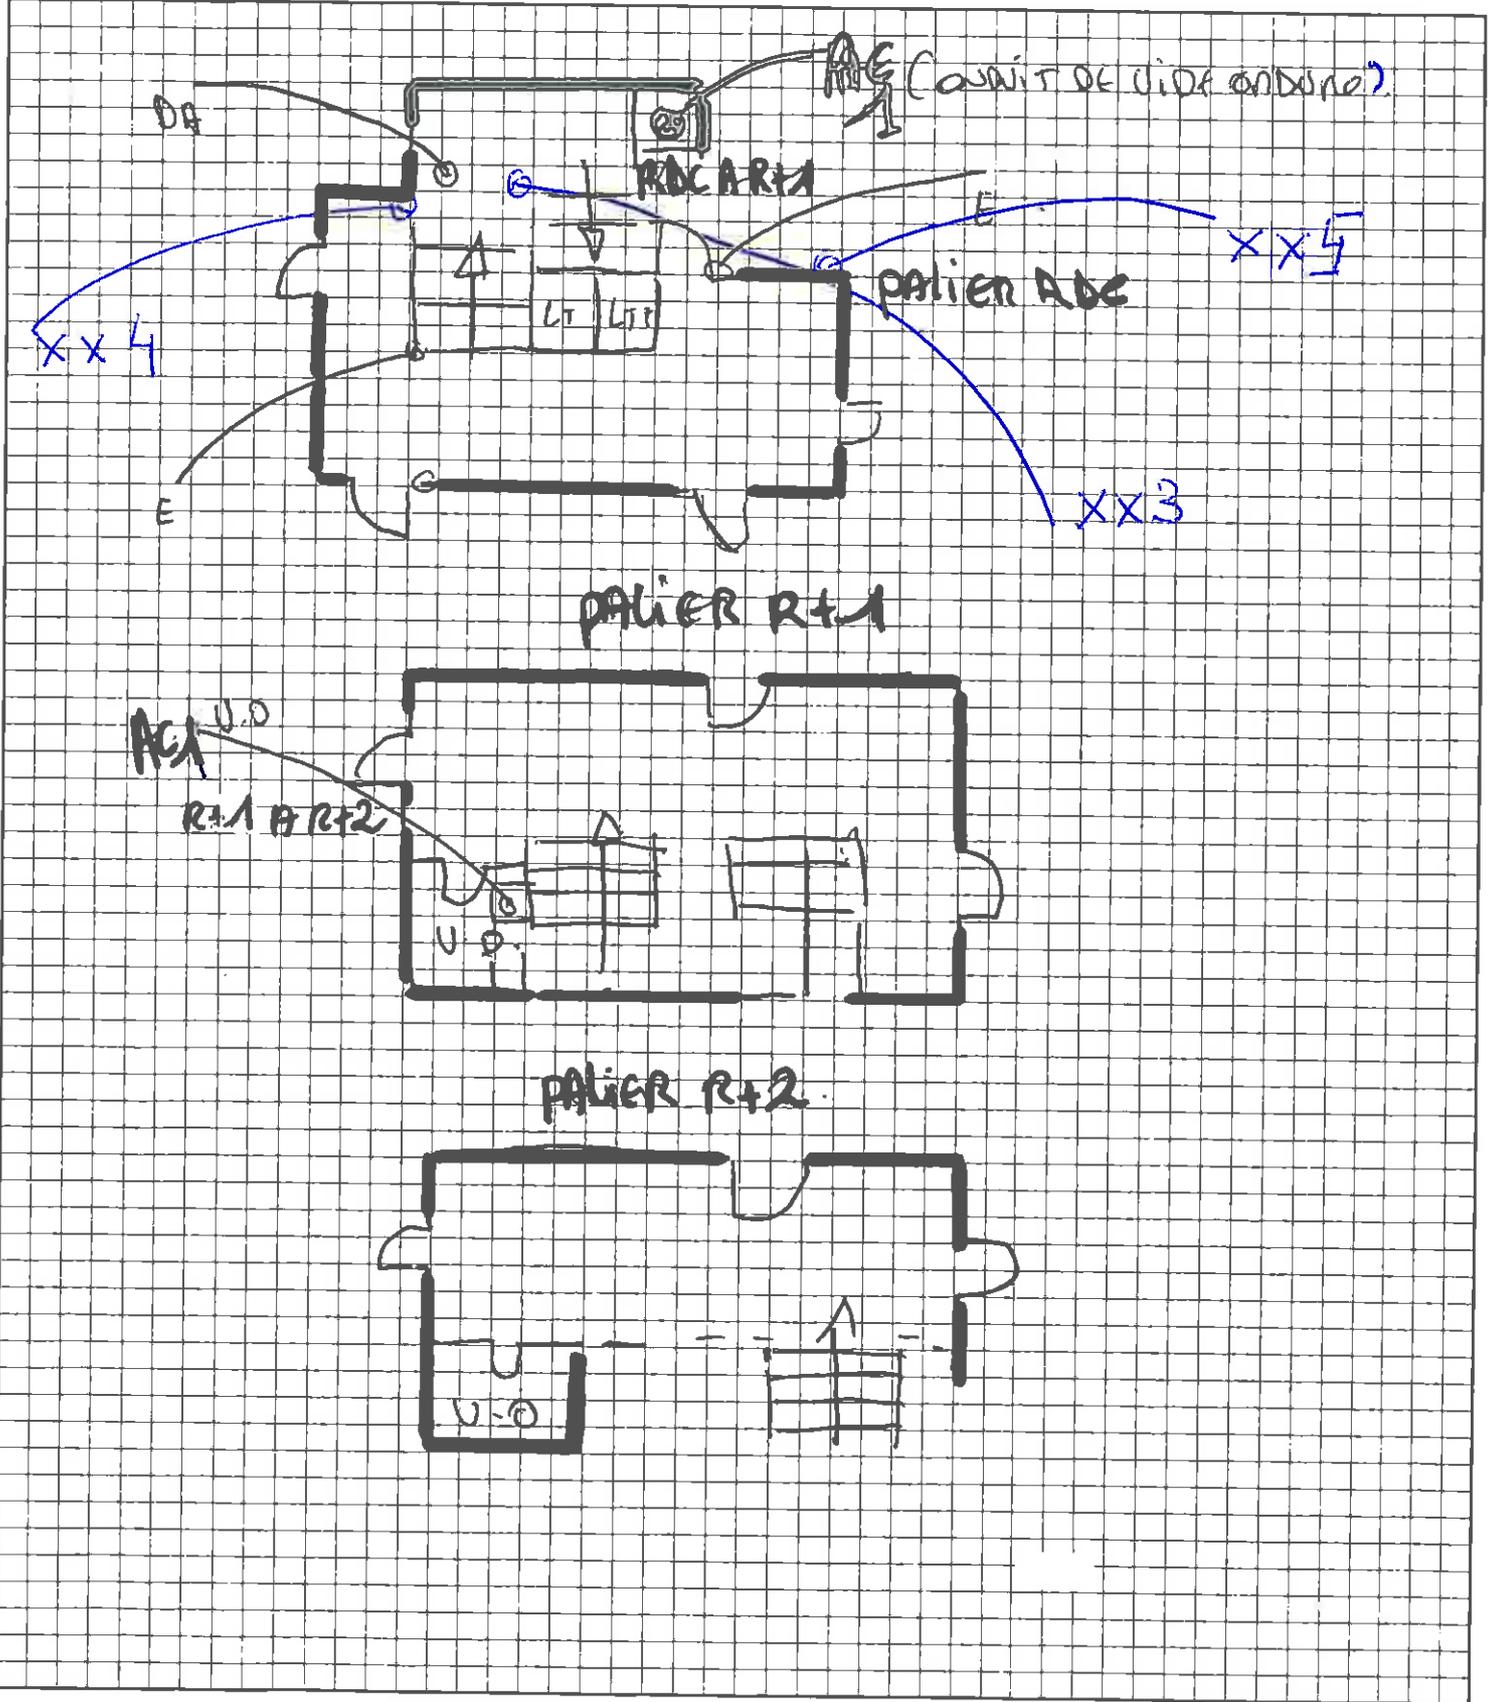
Désignation	Batiment : 1	Cage: 1	etage:
-------------	--------------	---------	--------

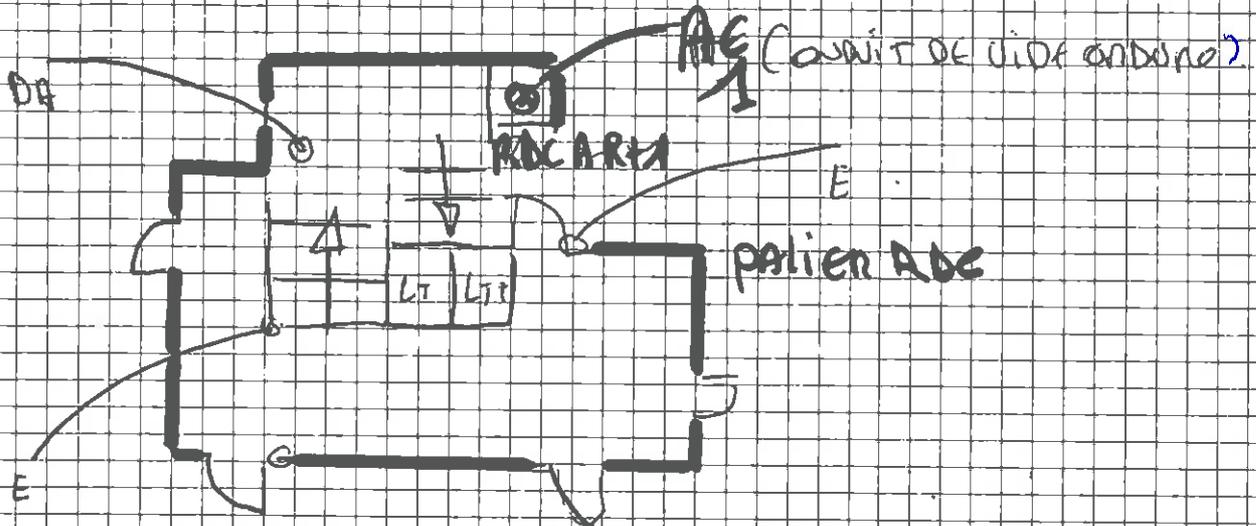
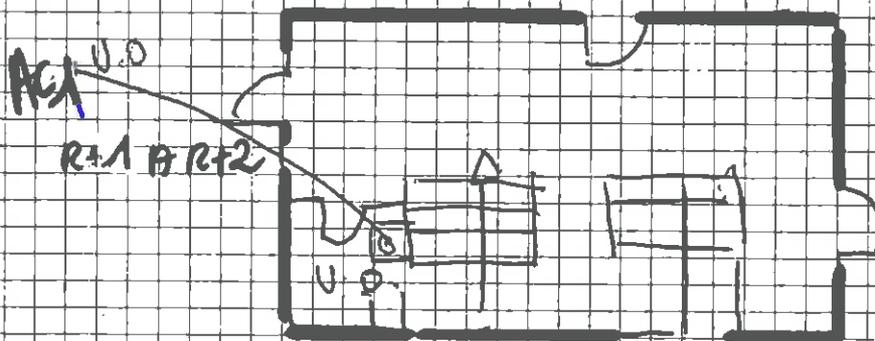
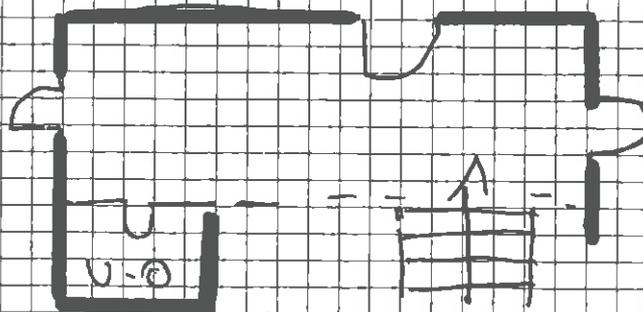
Batiment : 1

Cage: 2

PALIER R+1

PALIER R+2

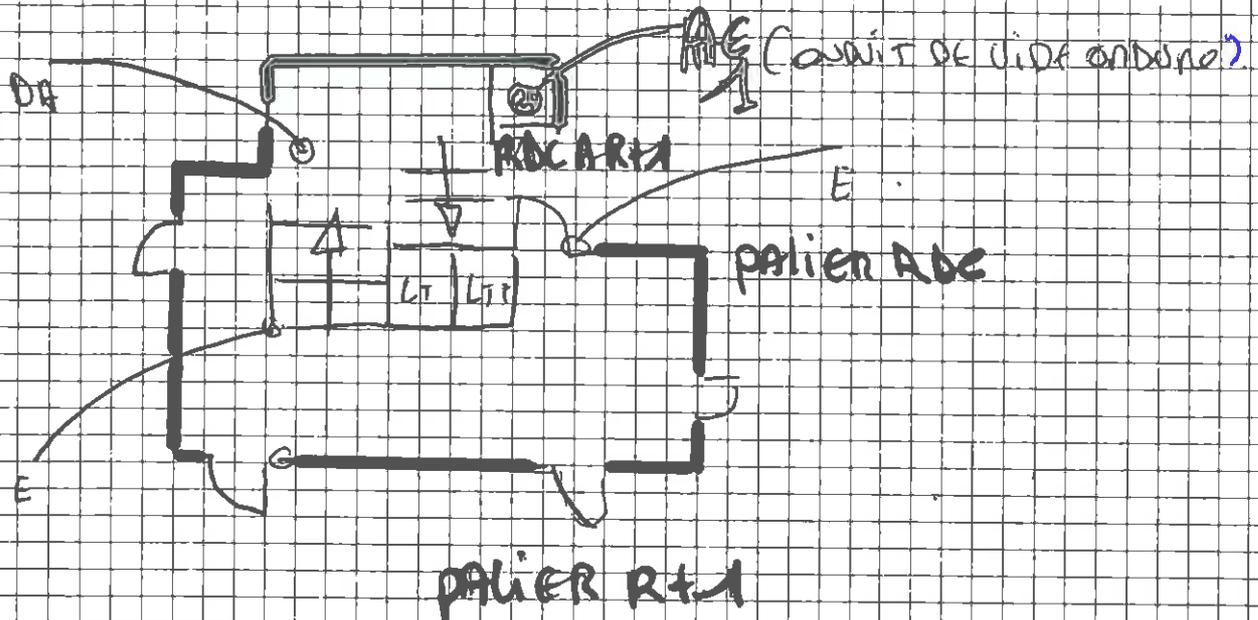
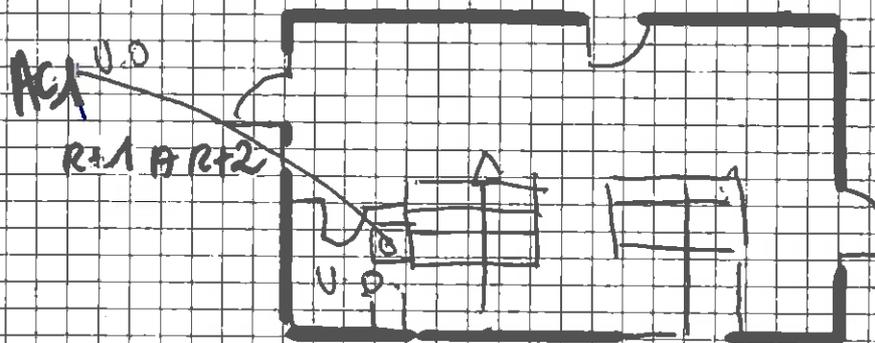
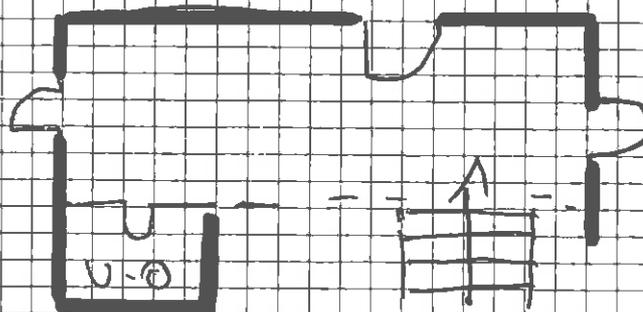
Batiment : 2

Cage: 3

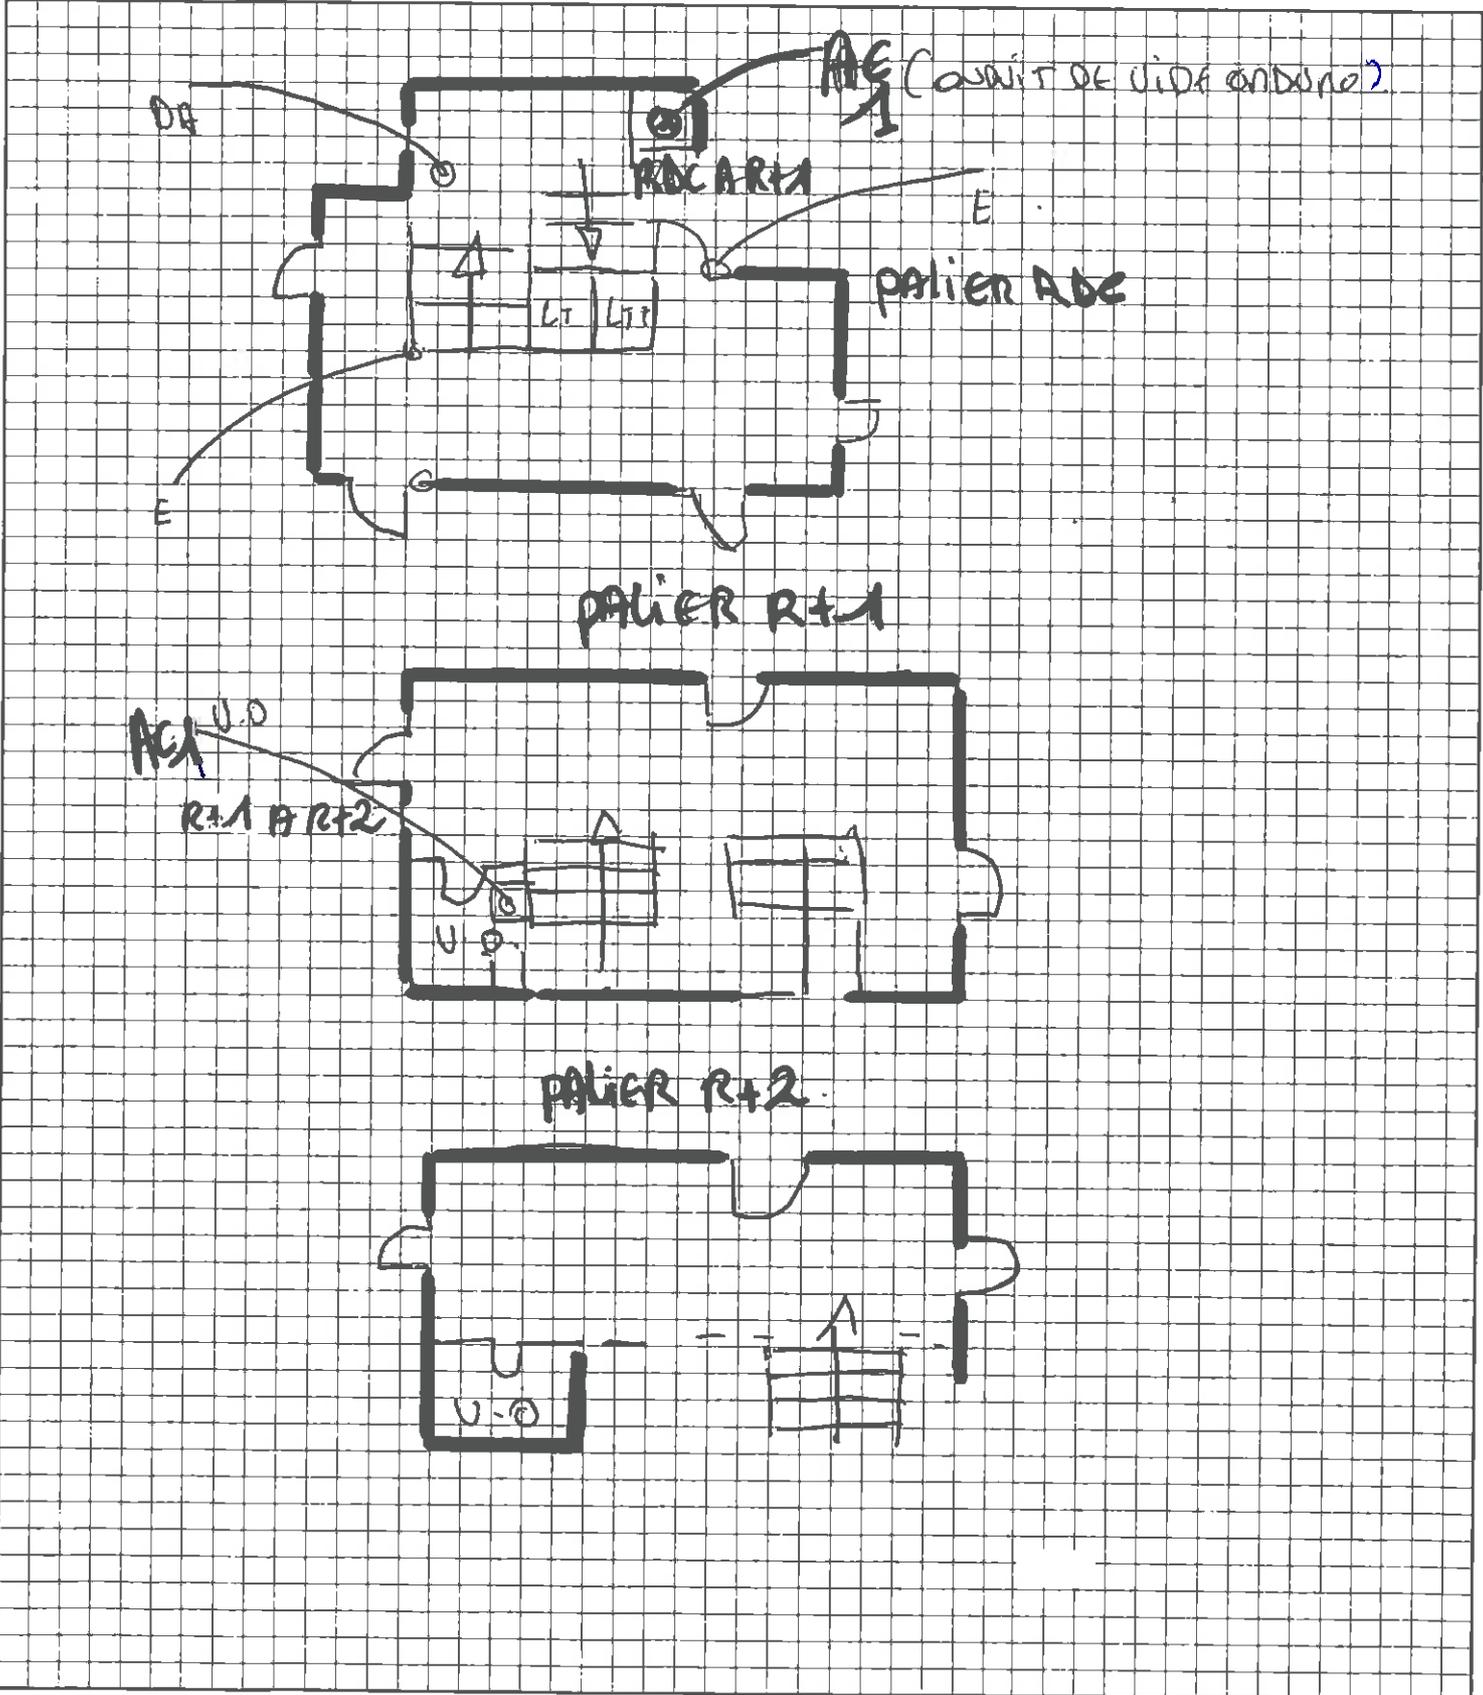
Désignation	Batiment : 2	Cage: 4	etage:
-------------	--------------	---------	--------

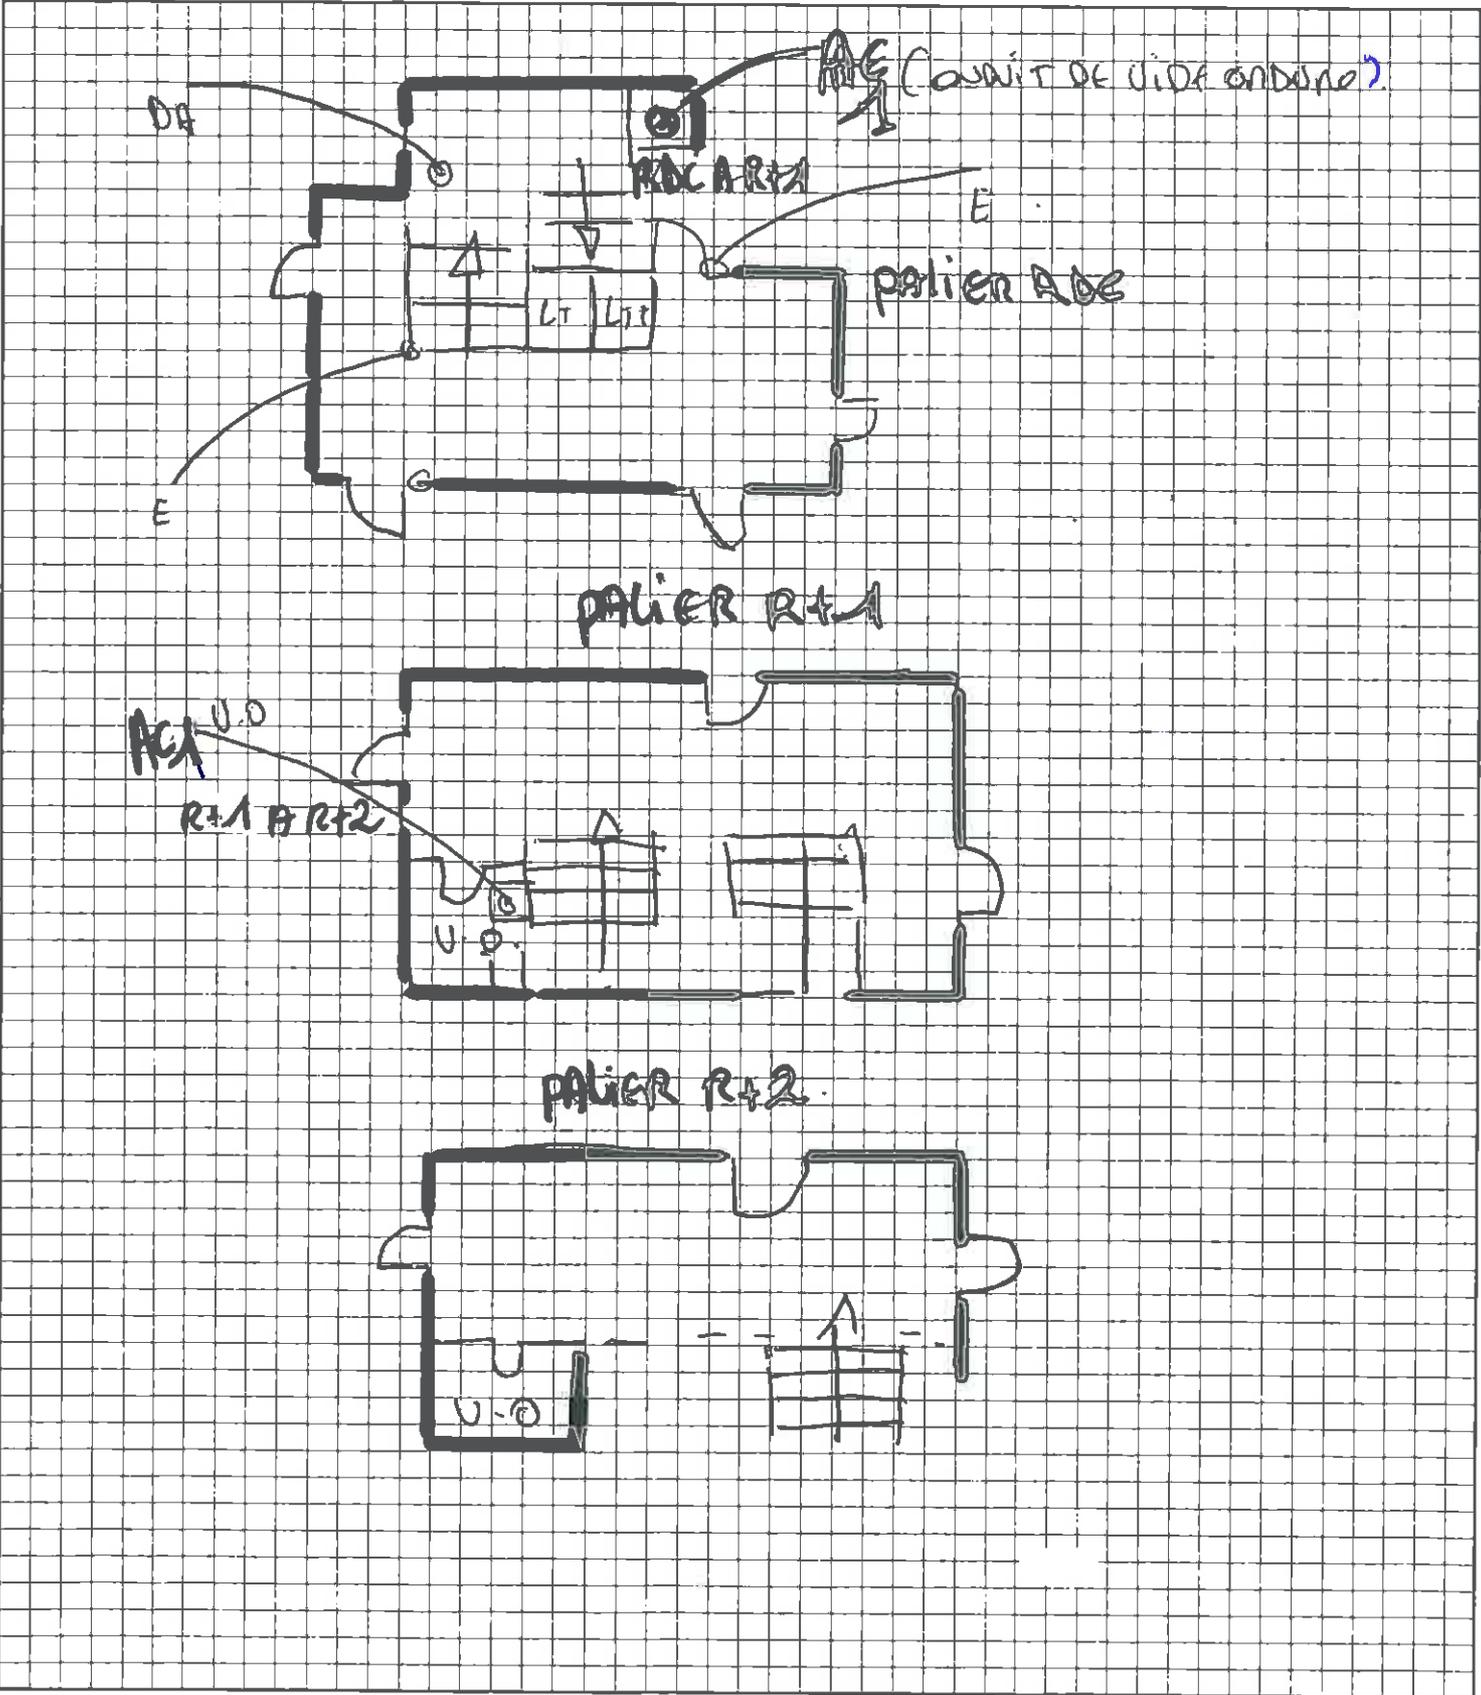
Désignation	Batiment : 3	Cage: 5	etage:
-------------	--------------	---------	--------

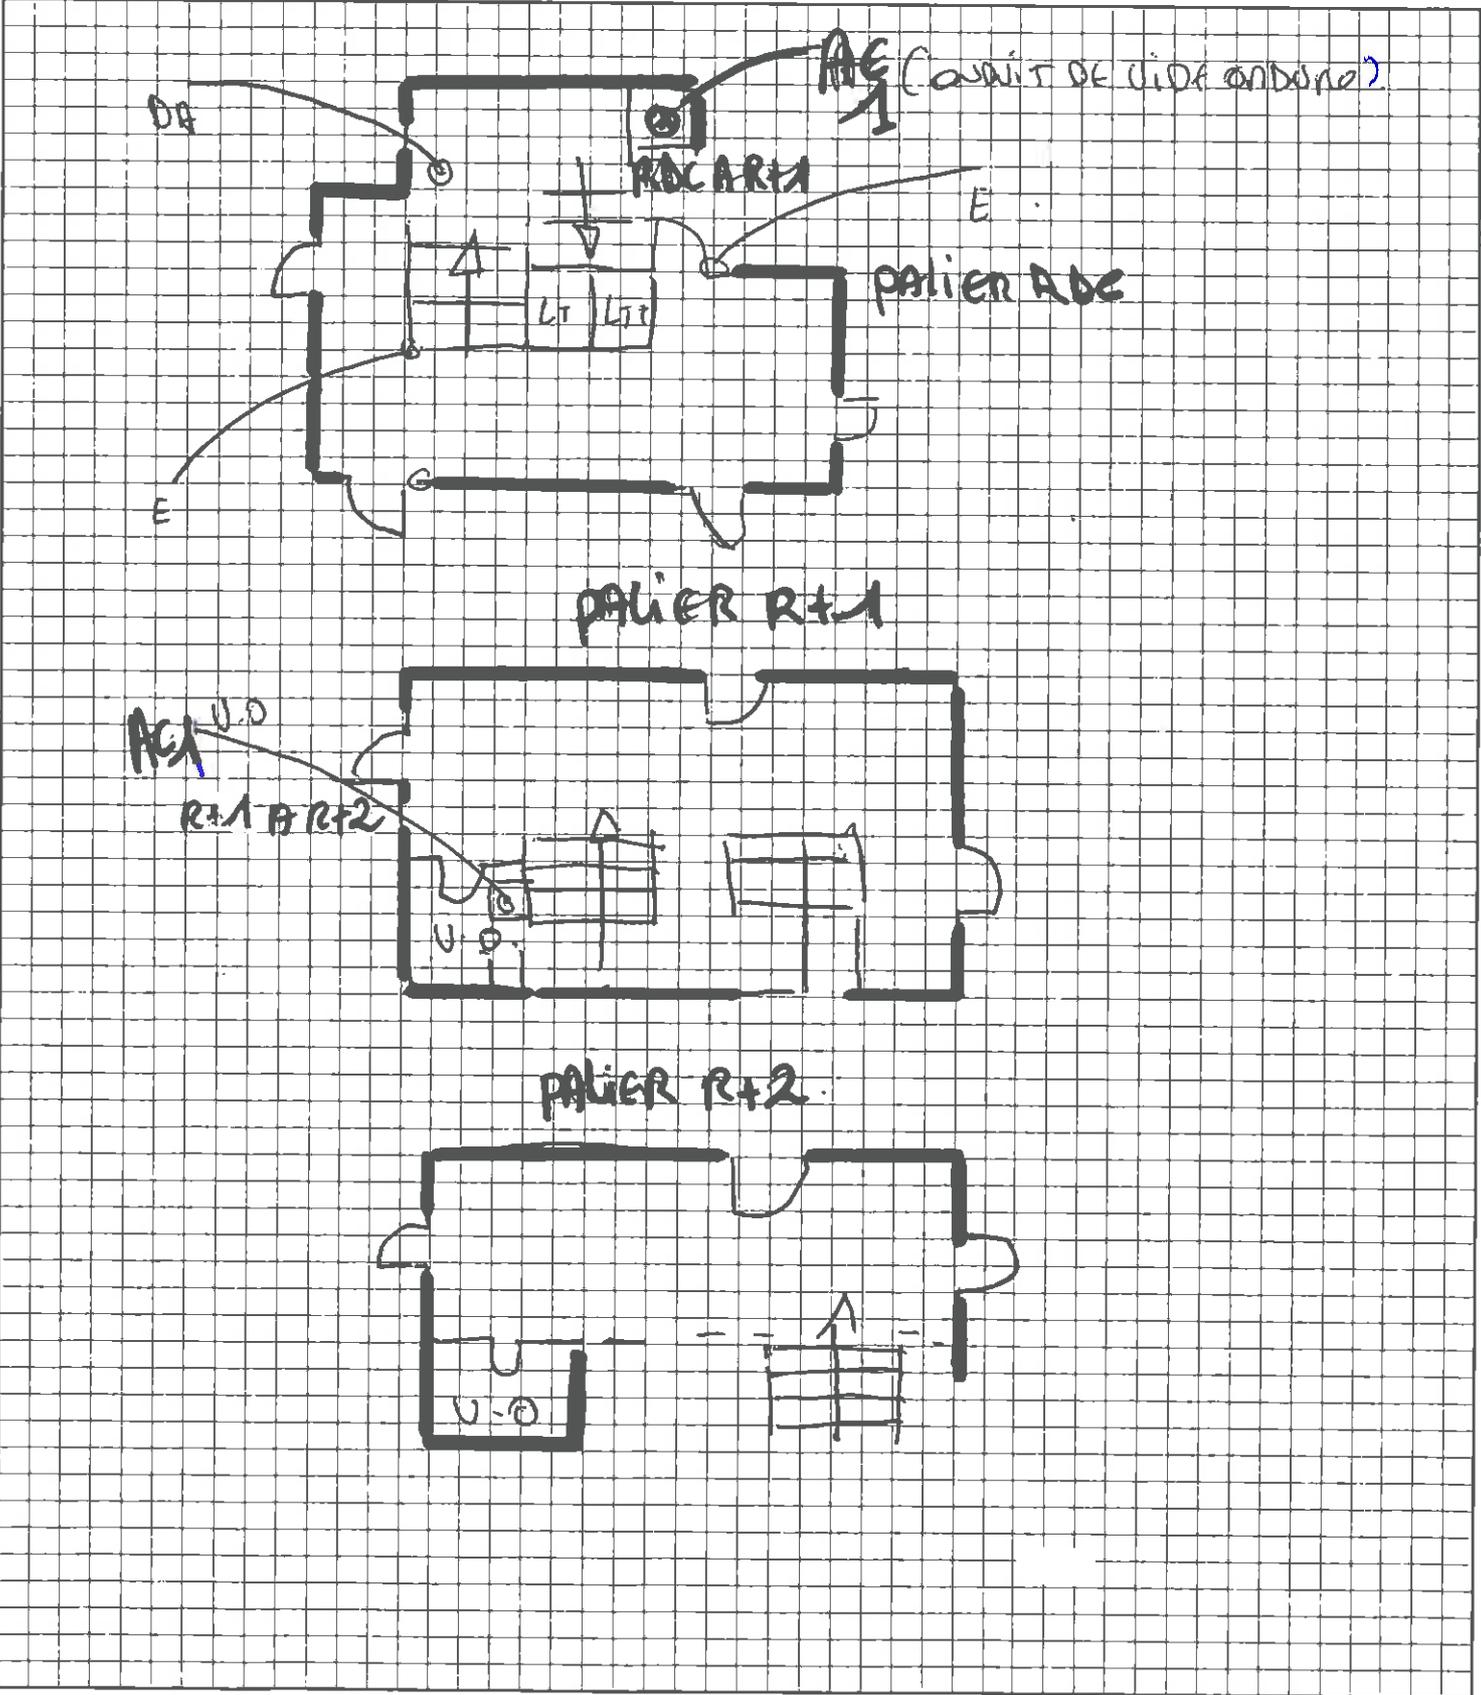
Désignation	Batiment : 3	Cage: 6	etage:
-------------	--------------	---------	--------

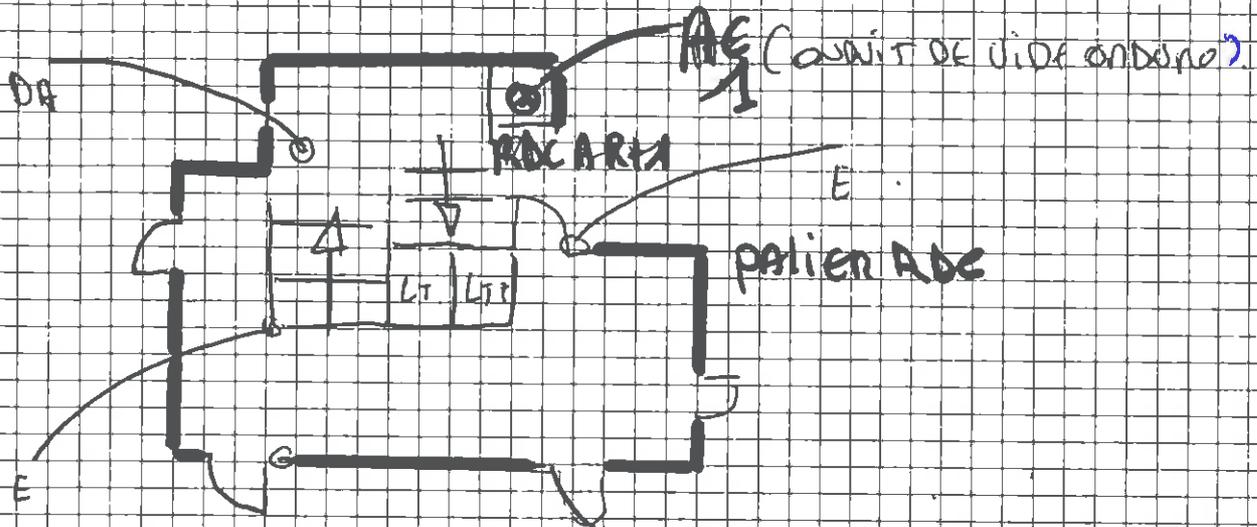
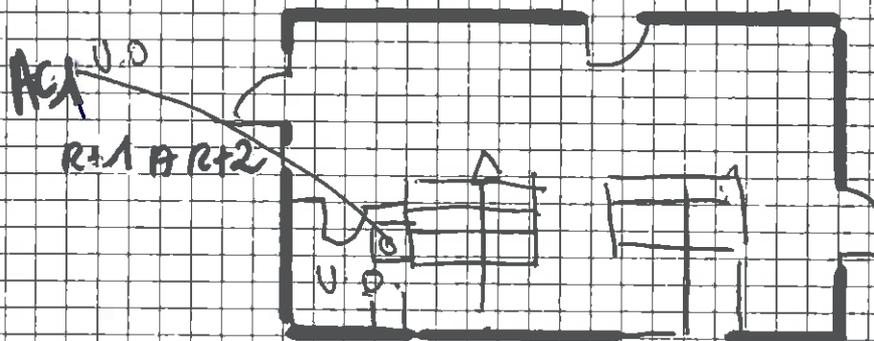
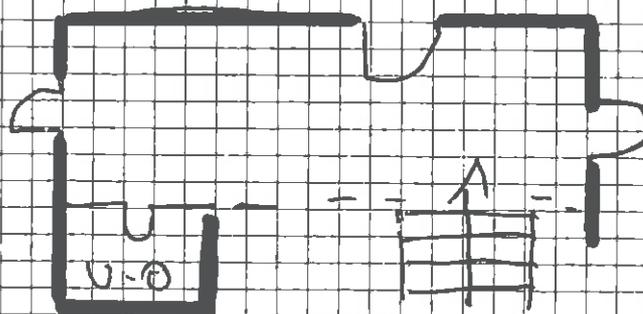
3

Cage: 7

PALIER R+1

PALIER R+2

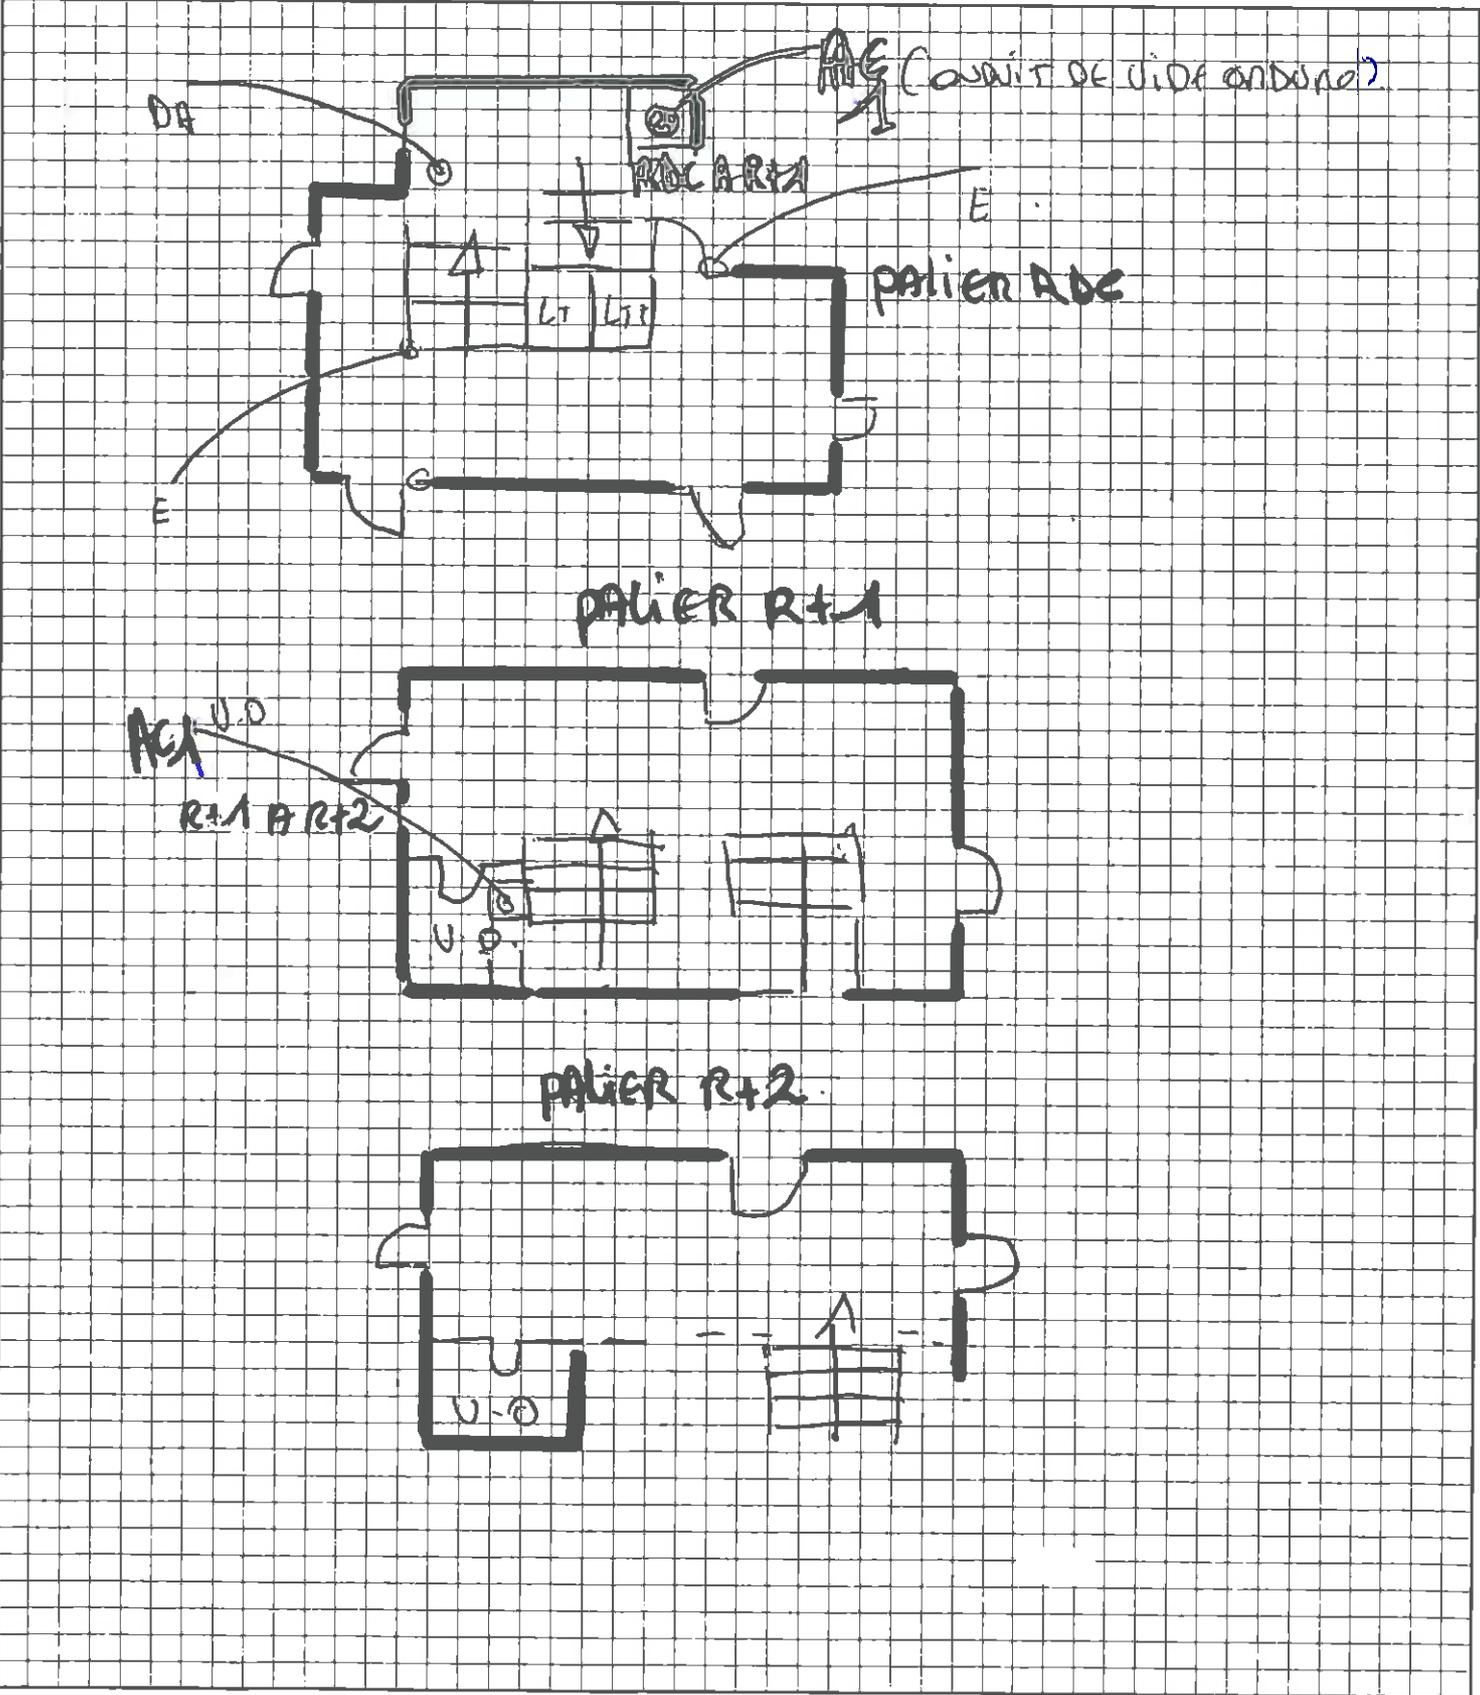
Désignation	Batiment : 4	Cage: 8	etage:
-------------	--------------	---------	--------

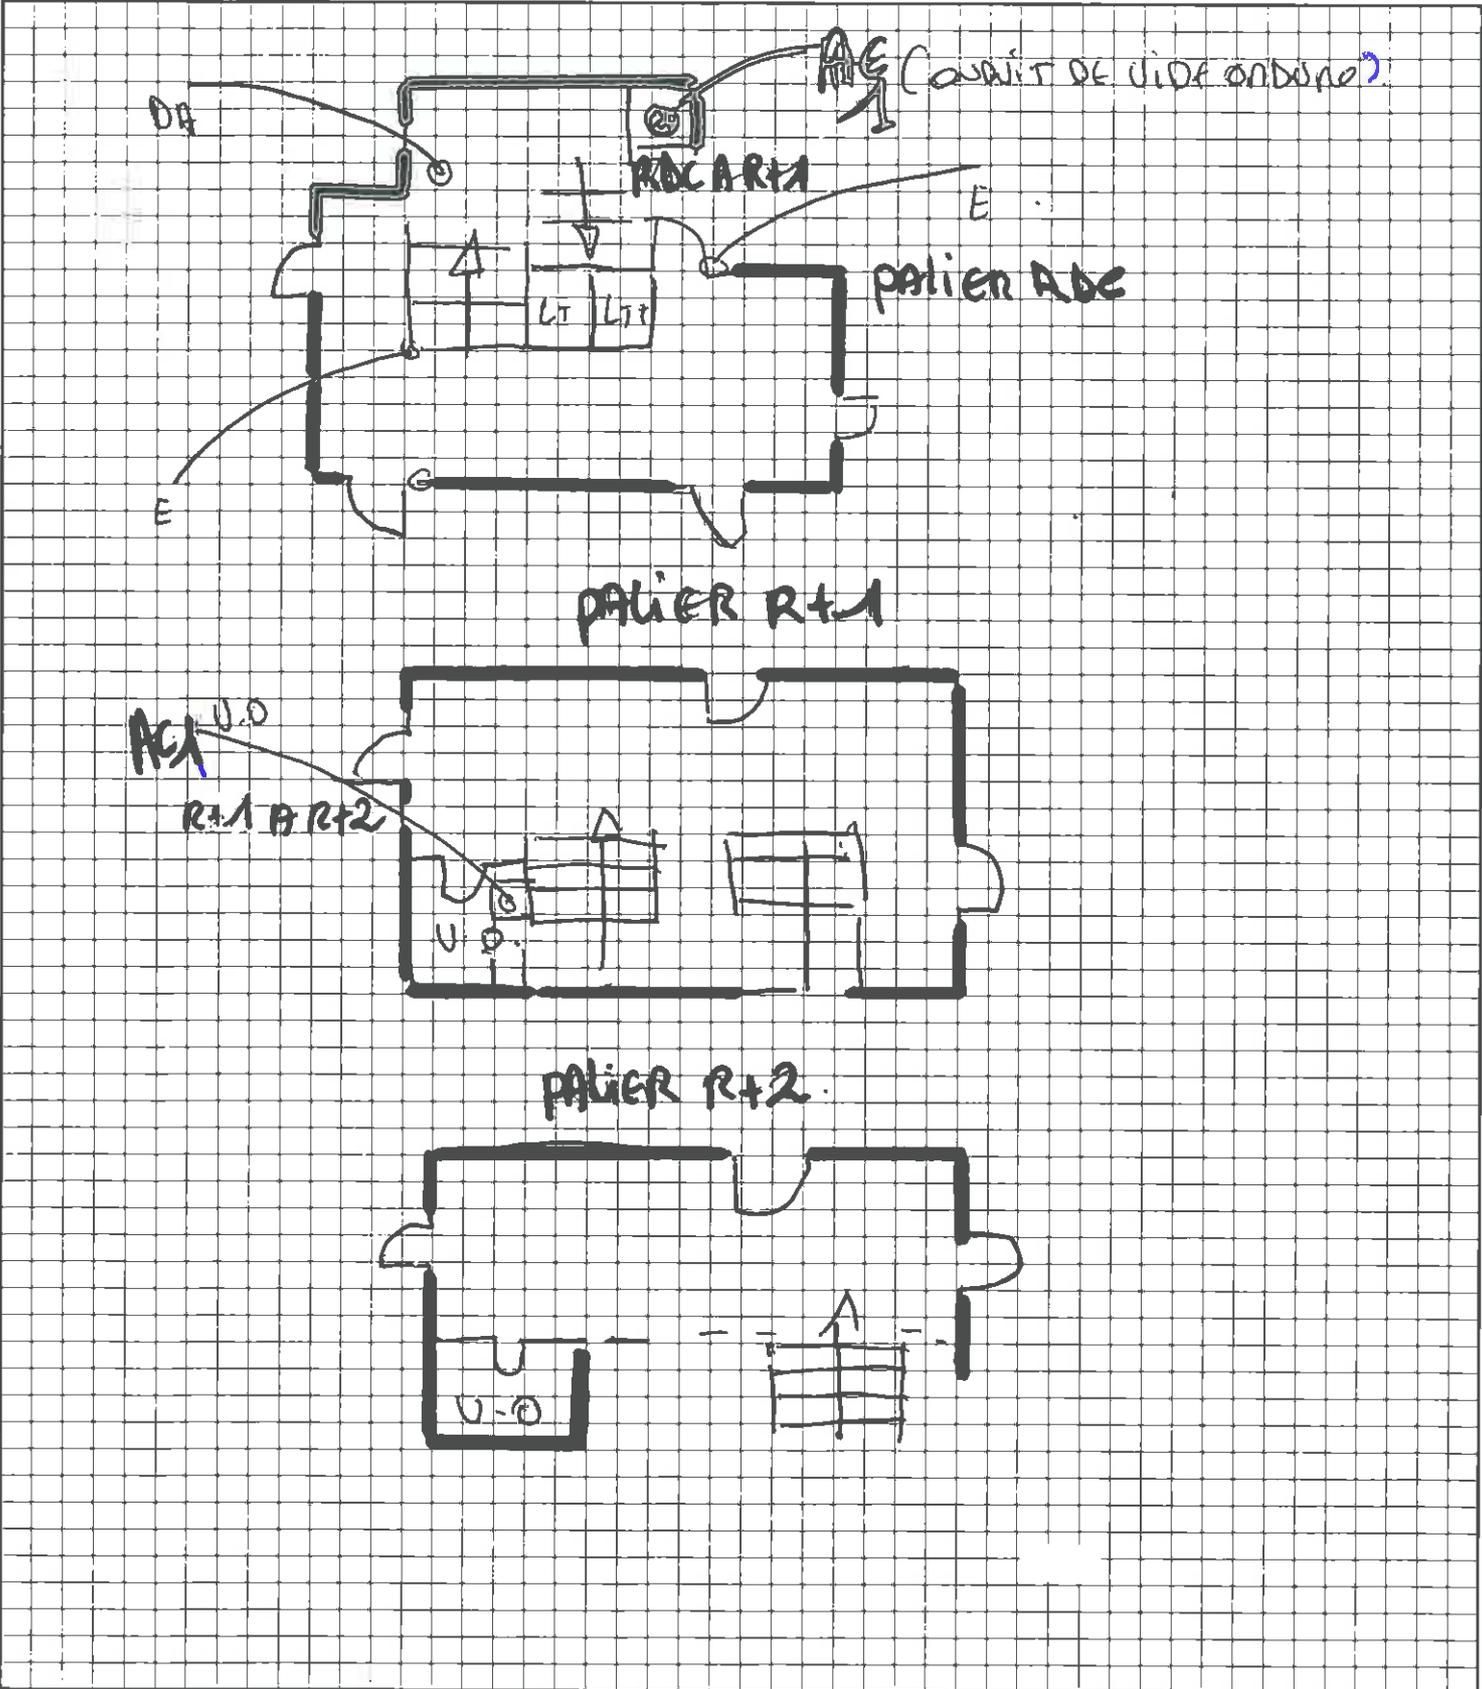
Désignation	Batiment : 4	Cage: 9	etage:
-------------	--------------	---------	--------

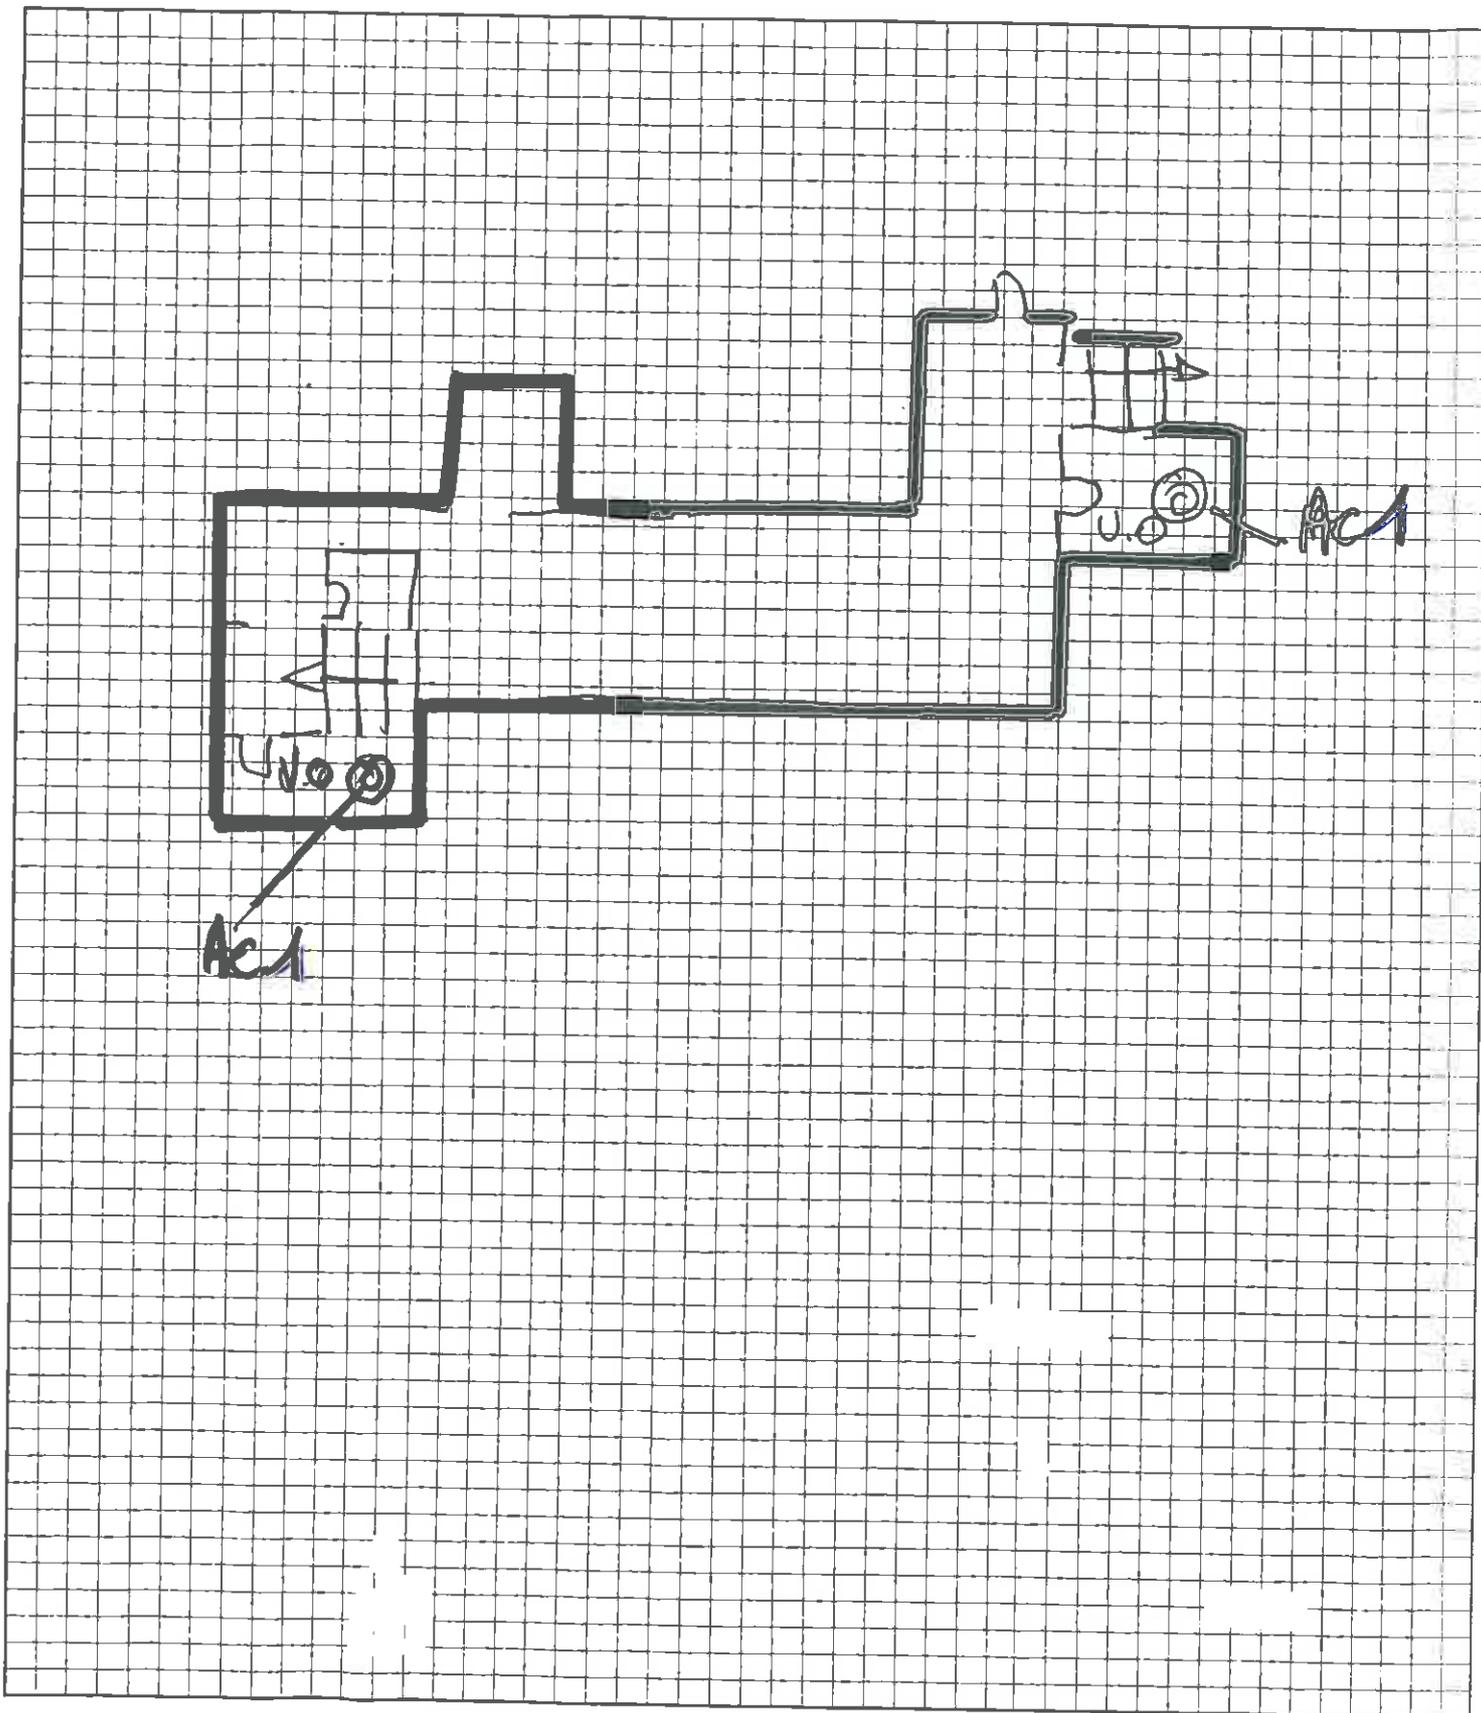
Désignation	Batiment : 1	Cage: 1	etage: R - 1
-------------	--------------	---------	--------------
