**RAPPORT DE MISSION DE REPERAGE DES MATERIAUX ET PRODUITS
 CONTENANT DE L'AMIANTE A INTEGRER AU DOSSIER TECHNIQUE « AMIANTE »**
 (En conformité avec les obligations des articles R1334-25 et R1334-26 du Code de la Santé Publique
 et la norme NF X46-020)

N° 2393912-1-1-9

**1 à 9 Square du cheval Blanc
 77720 Mormant**

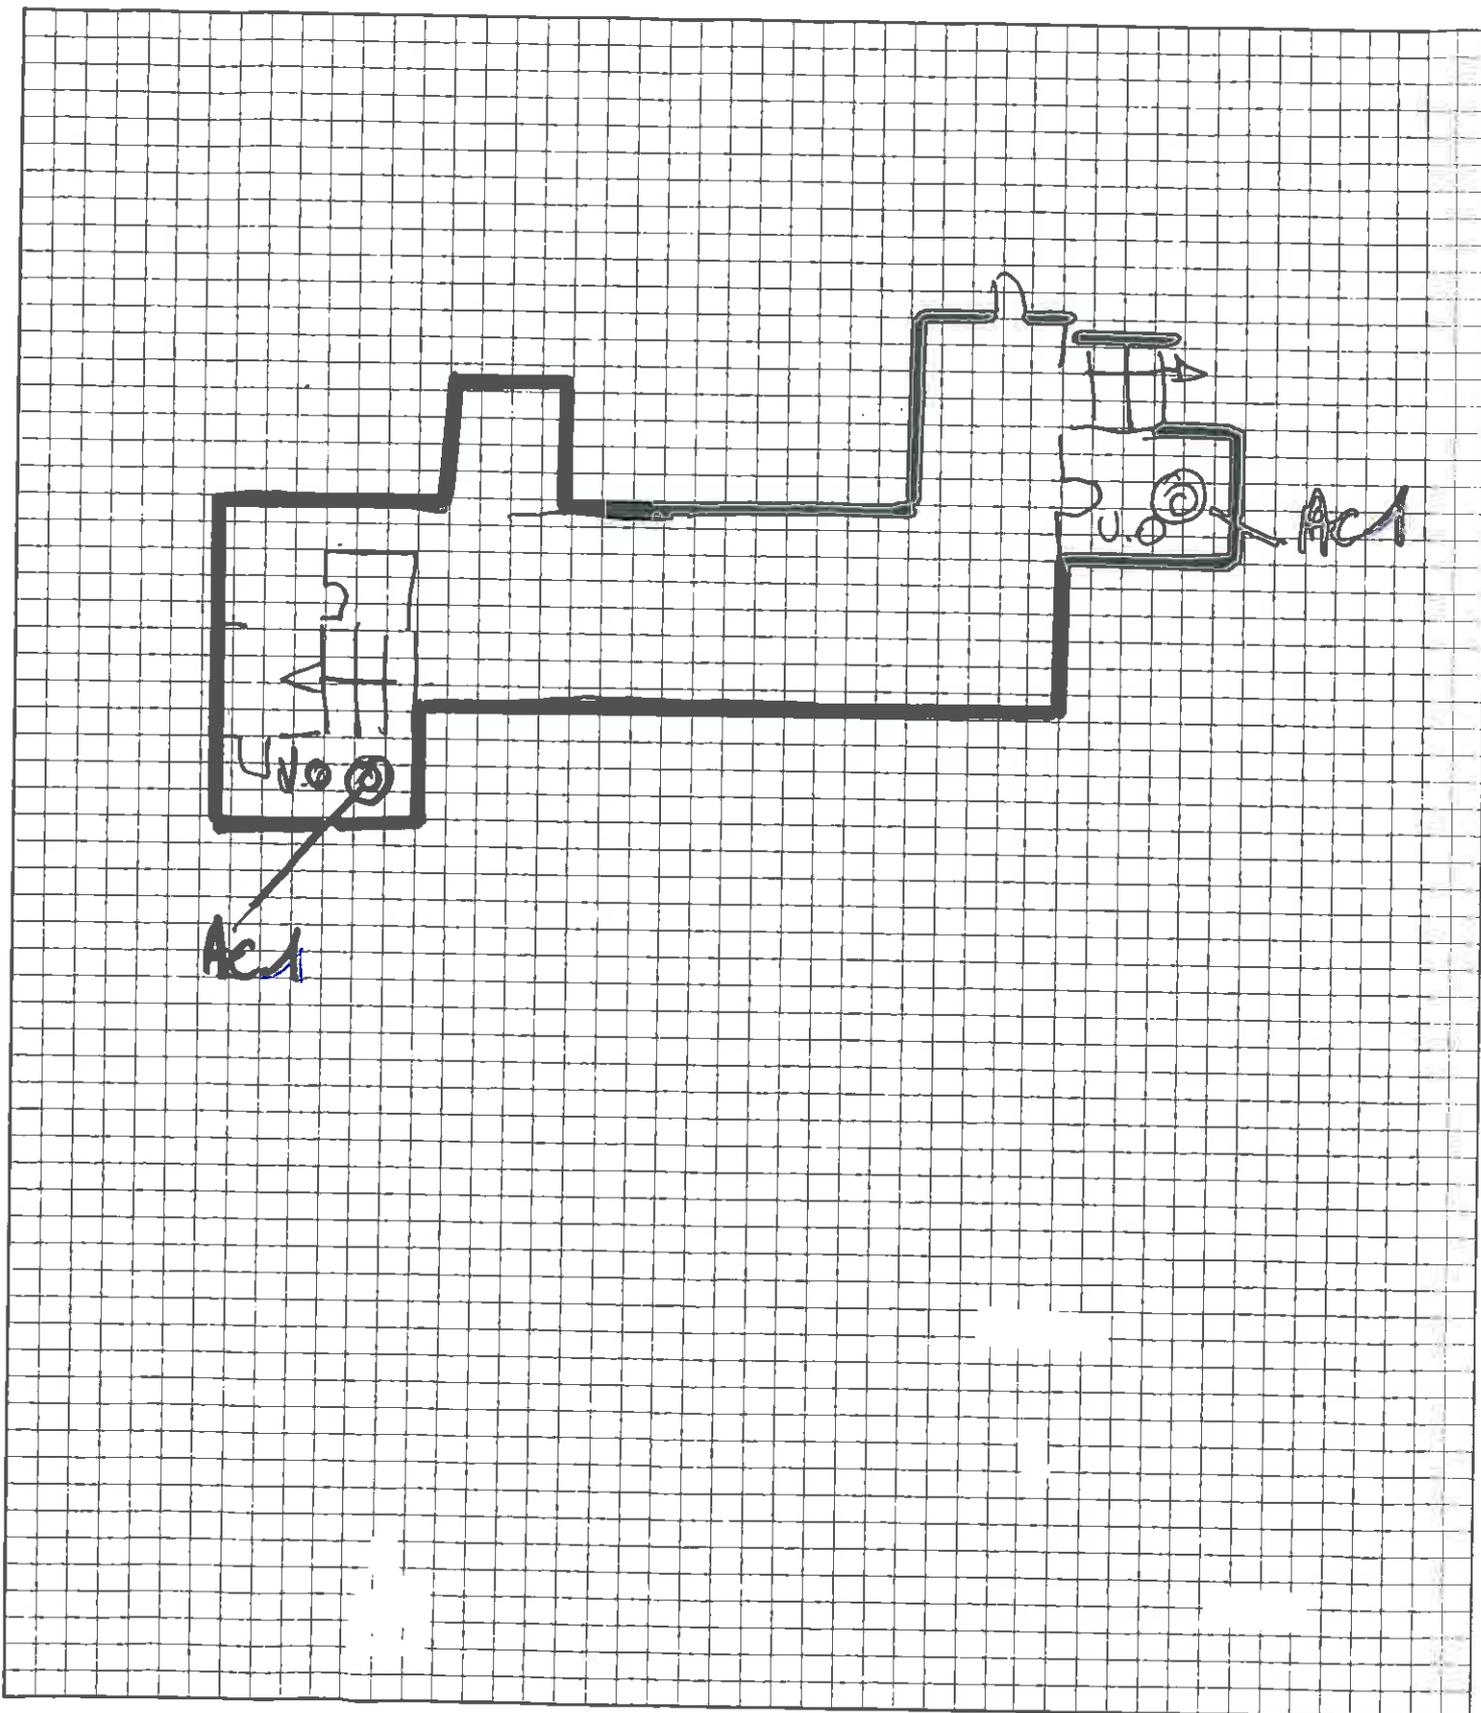
Désignation	Batiment : 1	Cage: 2	etage: R-1
-------------	--------------	---------	------------

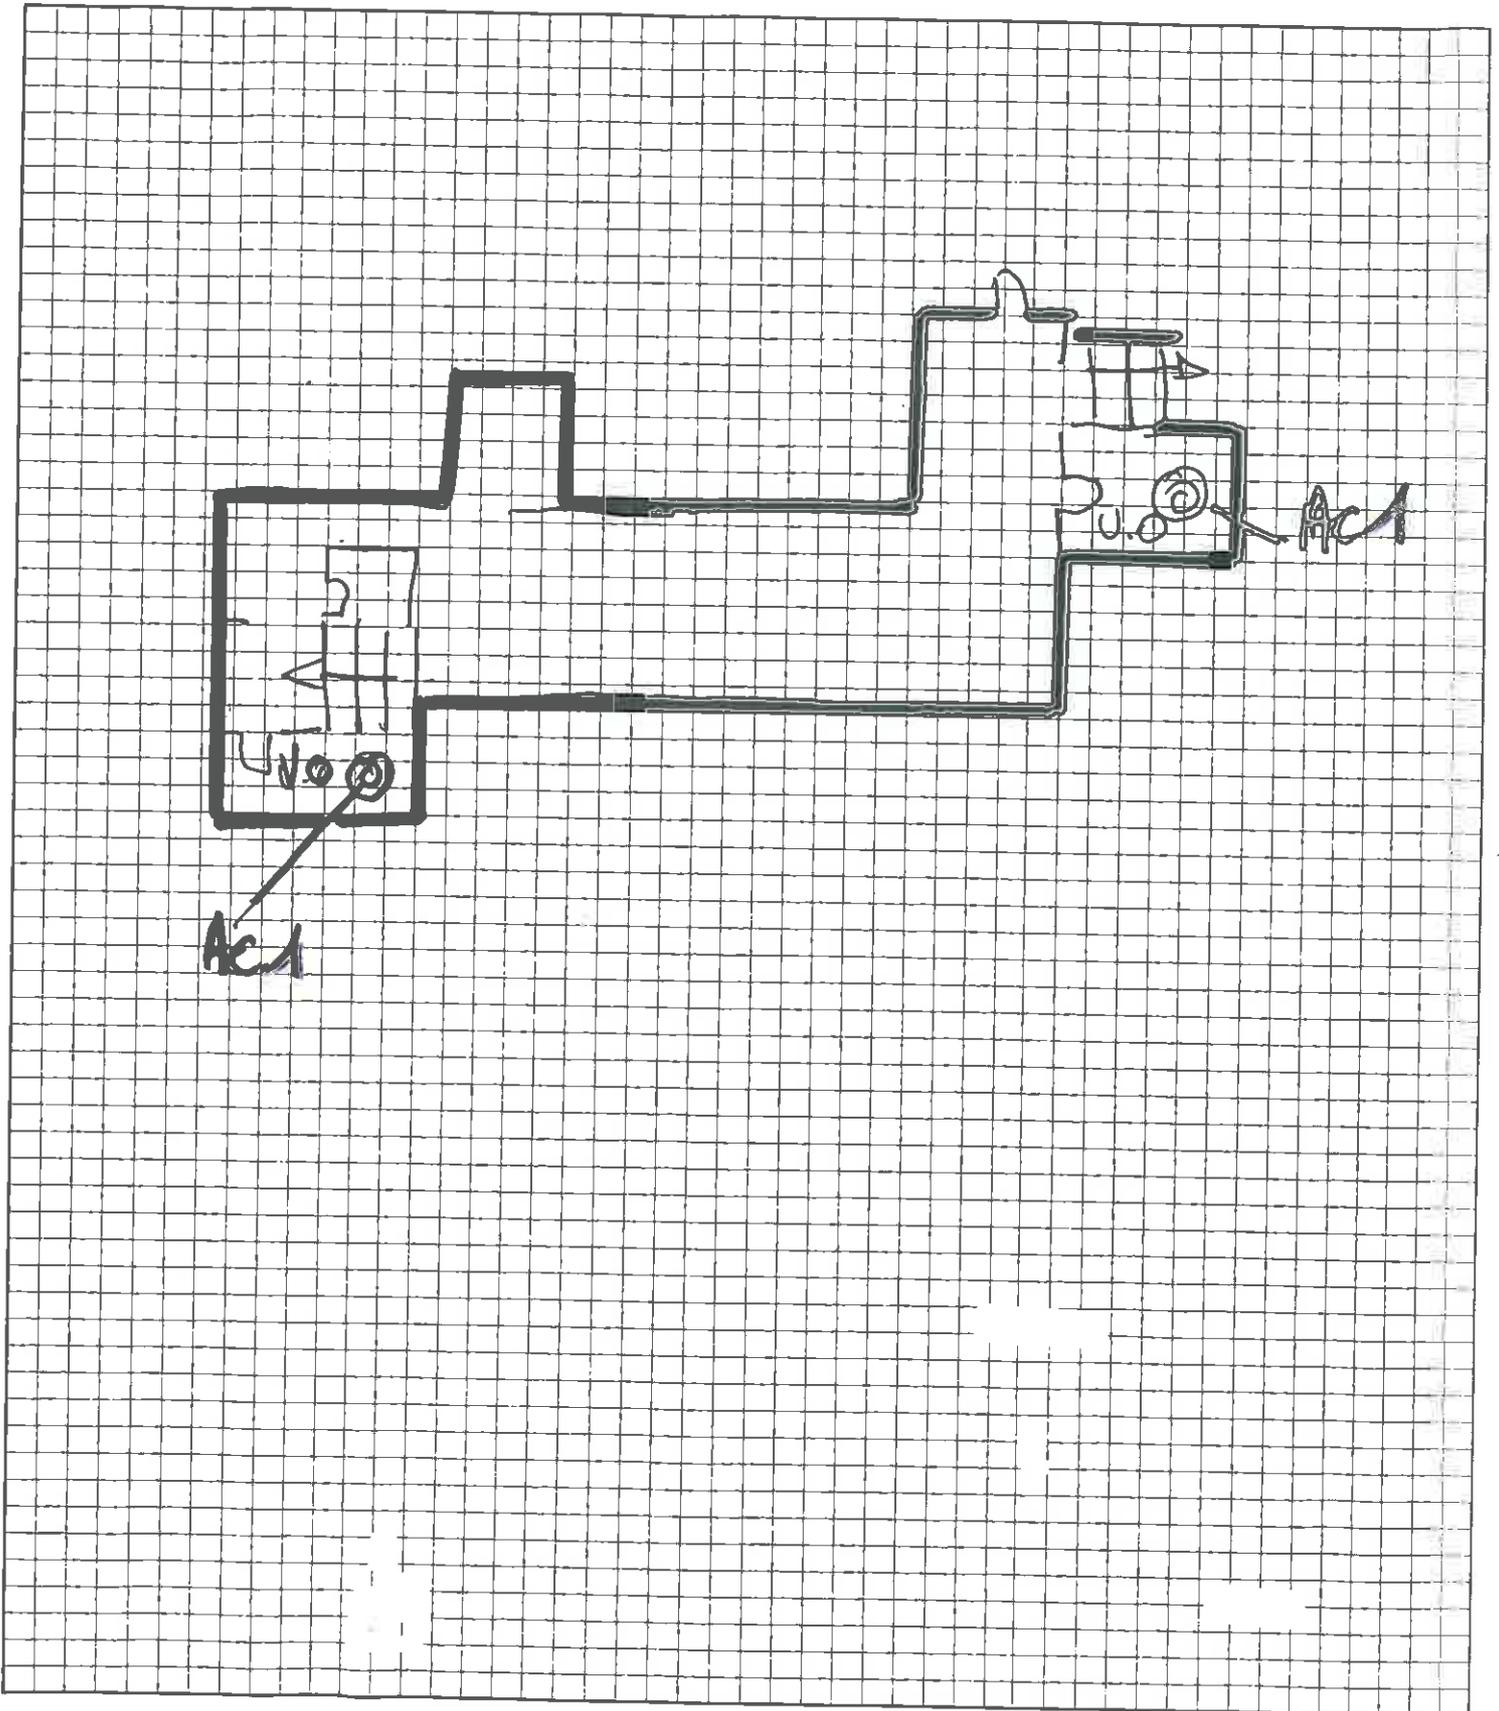
Désignation	Batiment : 2	Cage: 3	etage: R - 1
-------------	--------------	---------	--------------

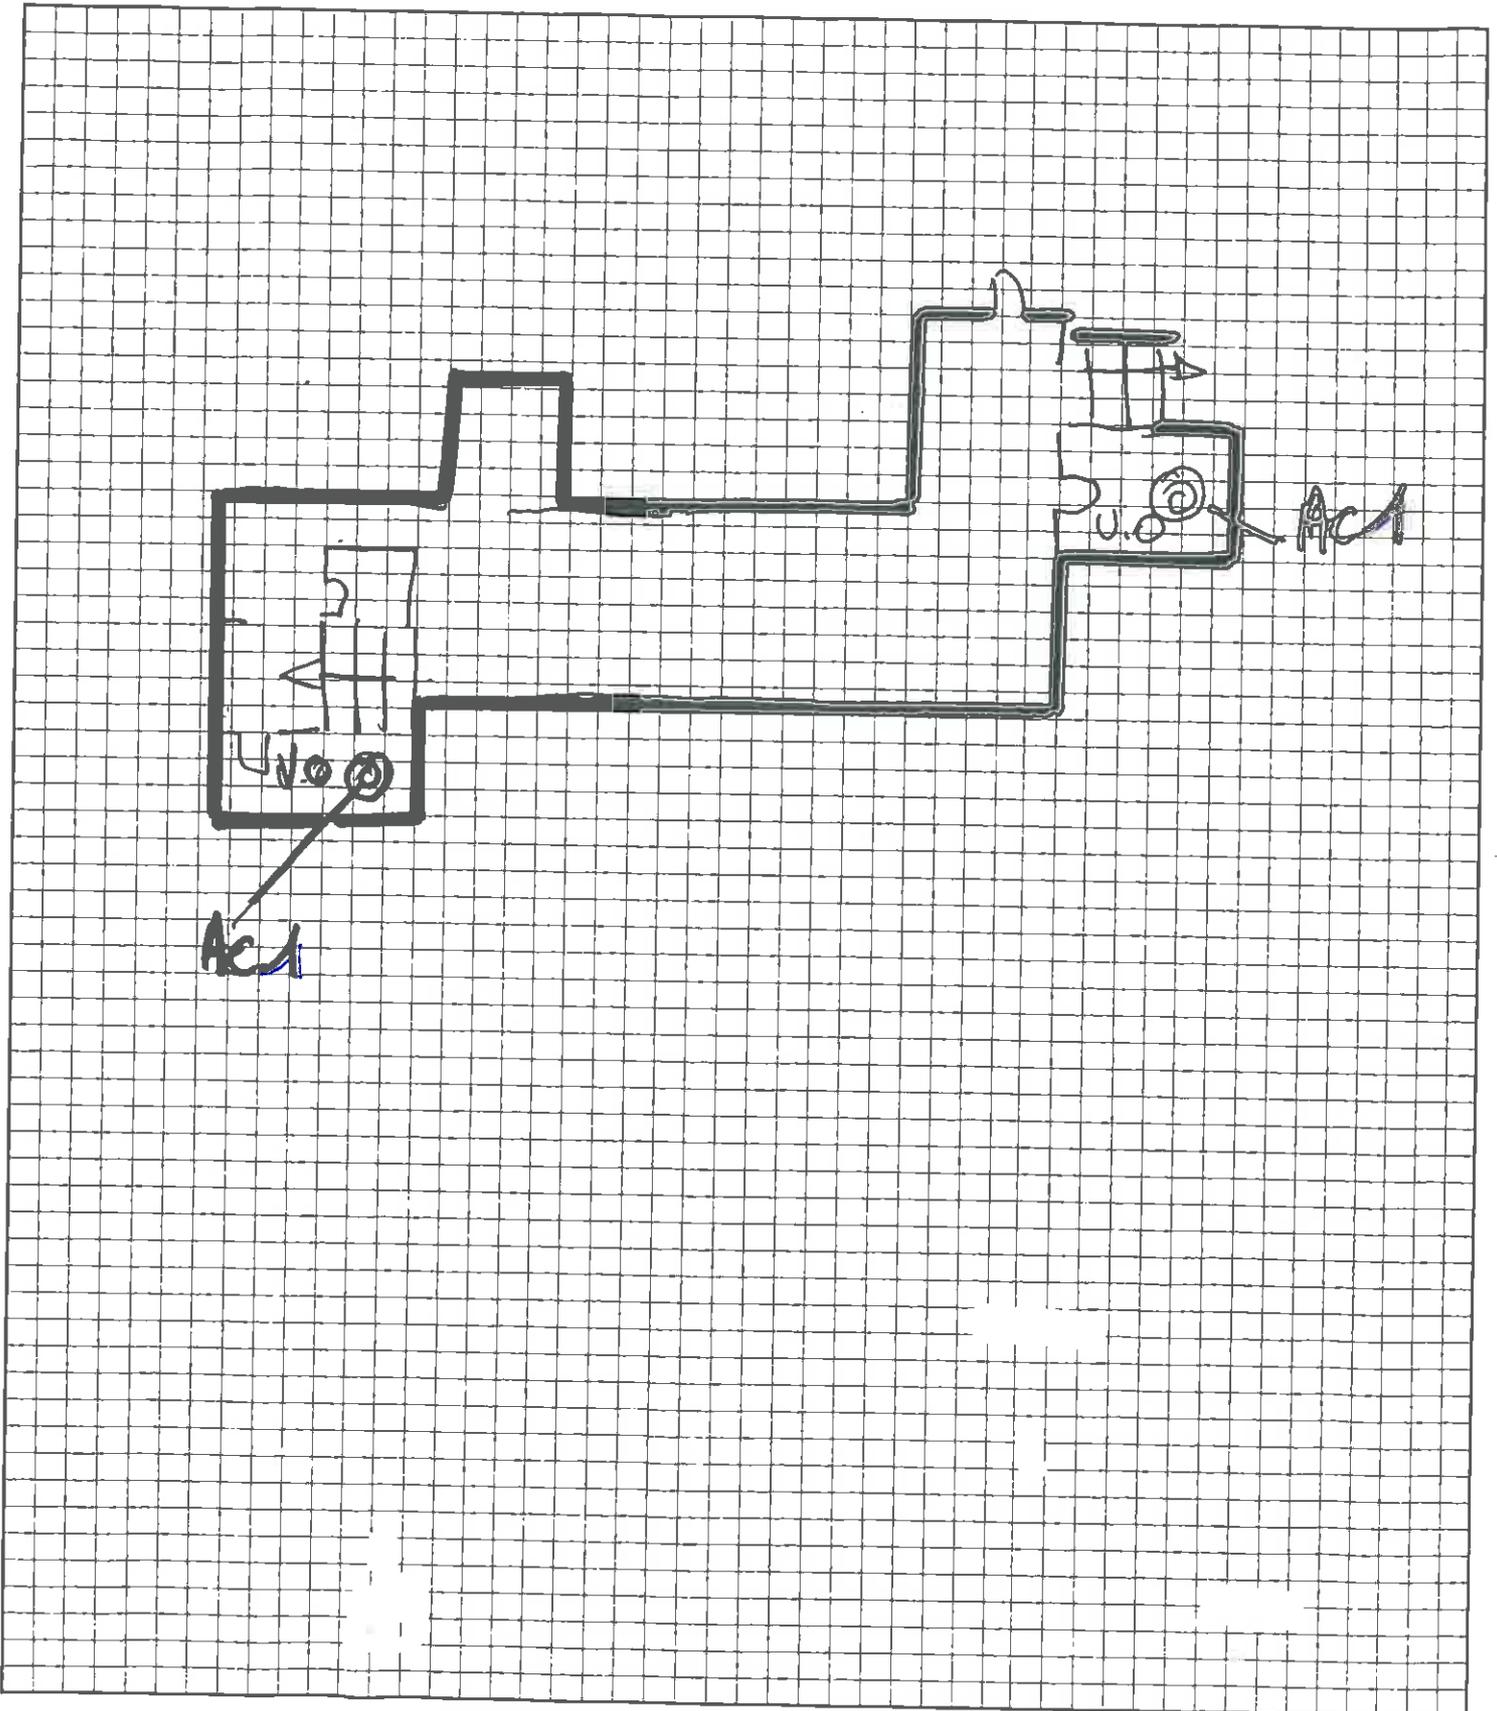
Désignation	Batiment : 2	Cage: 4	etage: R-1
-------------	--------------	---------	------------

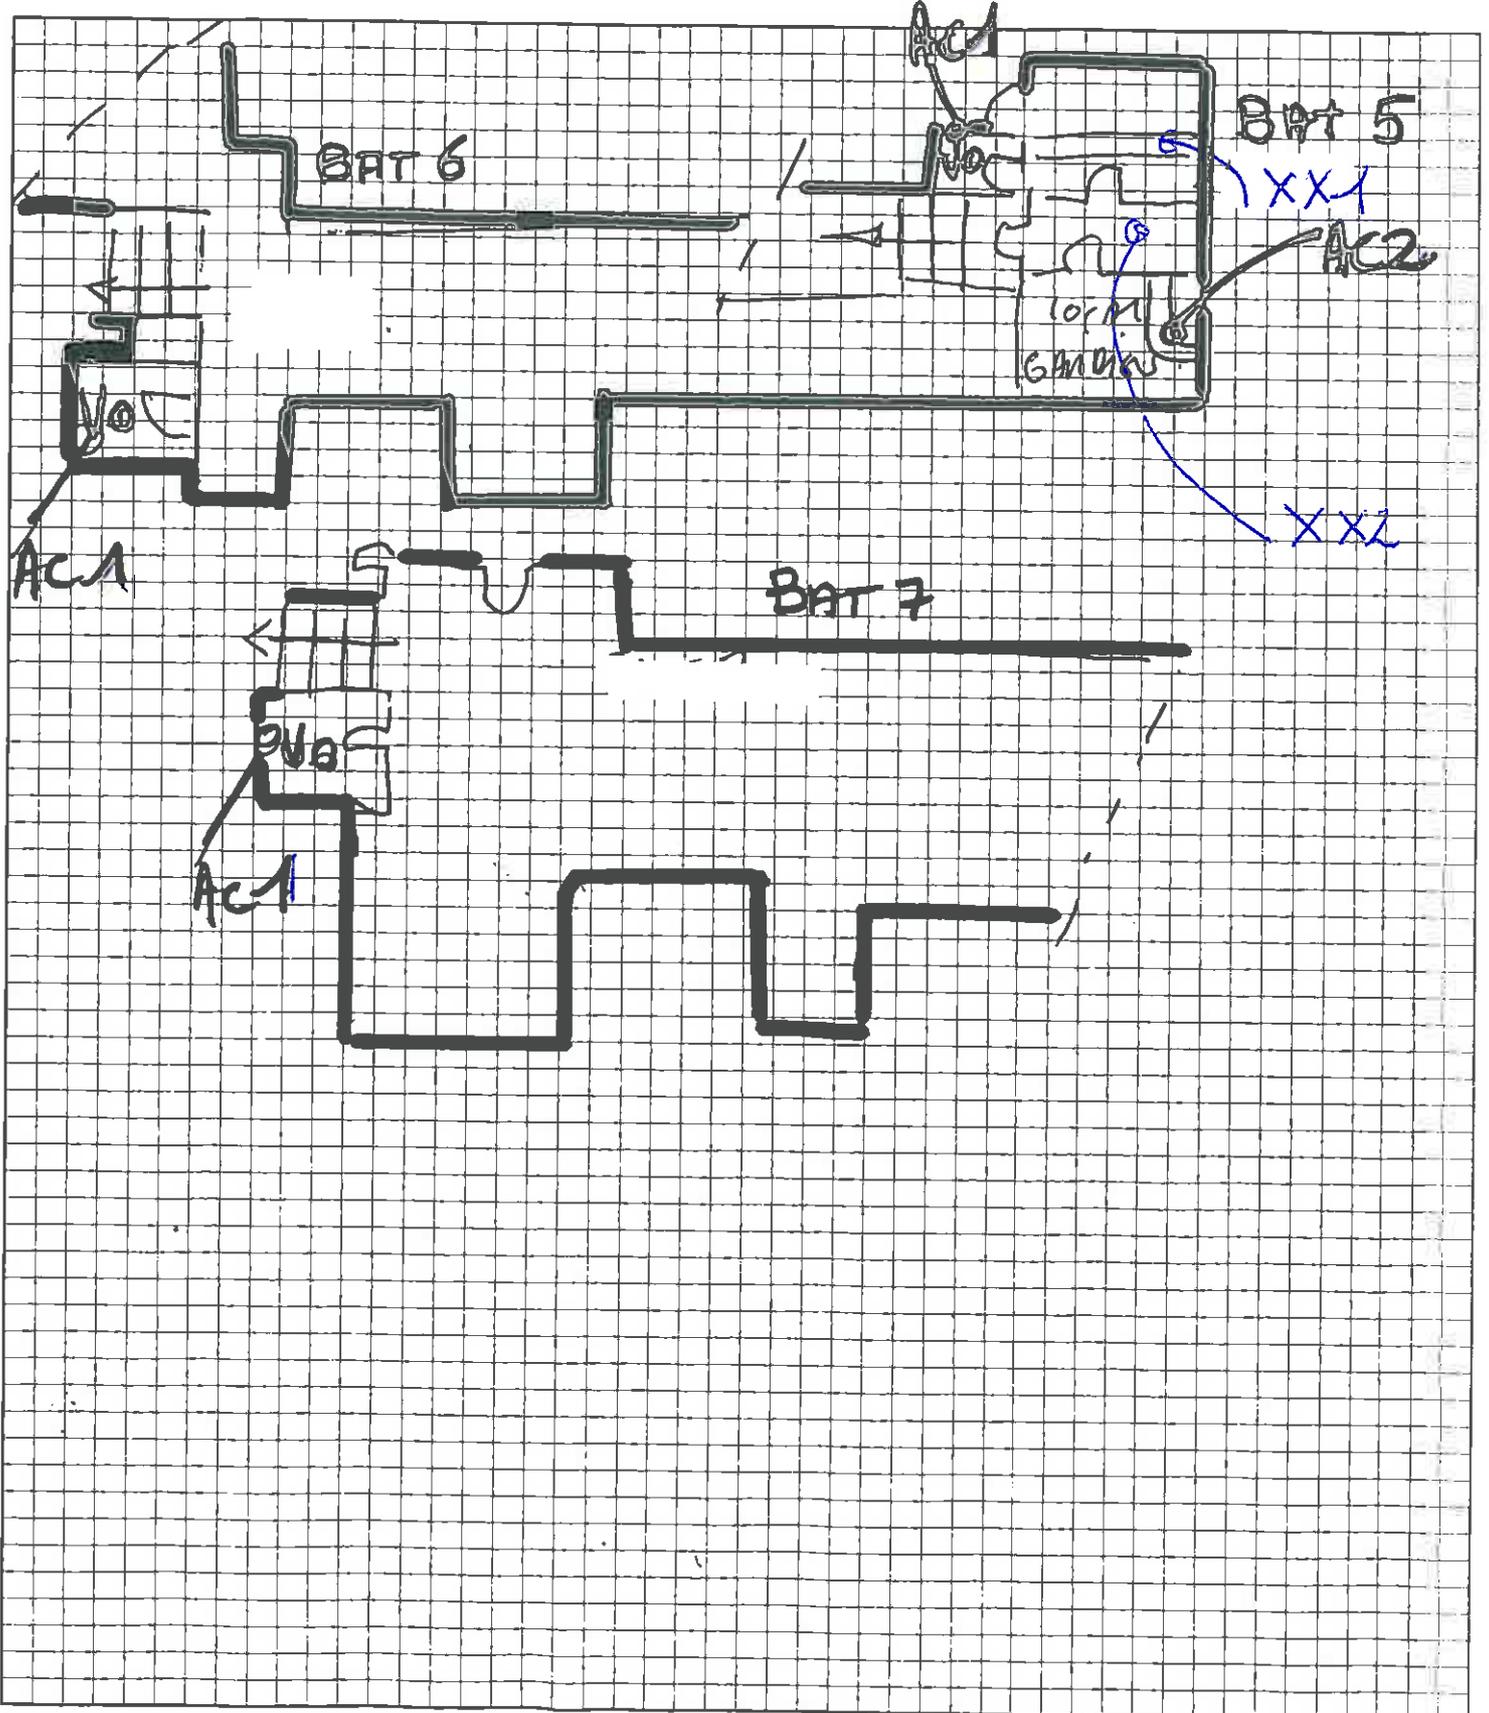
Désignation	Batiment : 3	Cage: 5,6,7	etage: R-1
-------------	---------------------	--------------------	-------------------

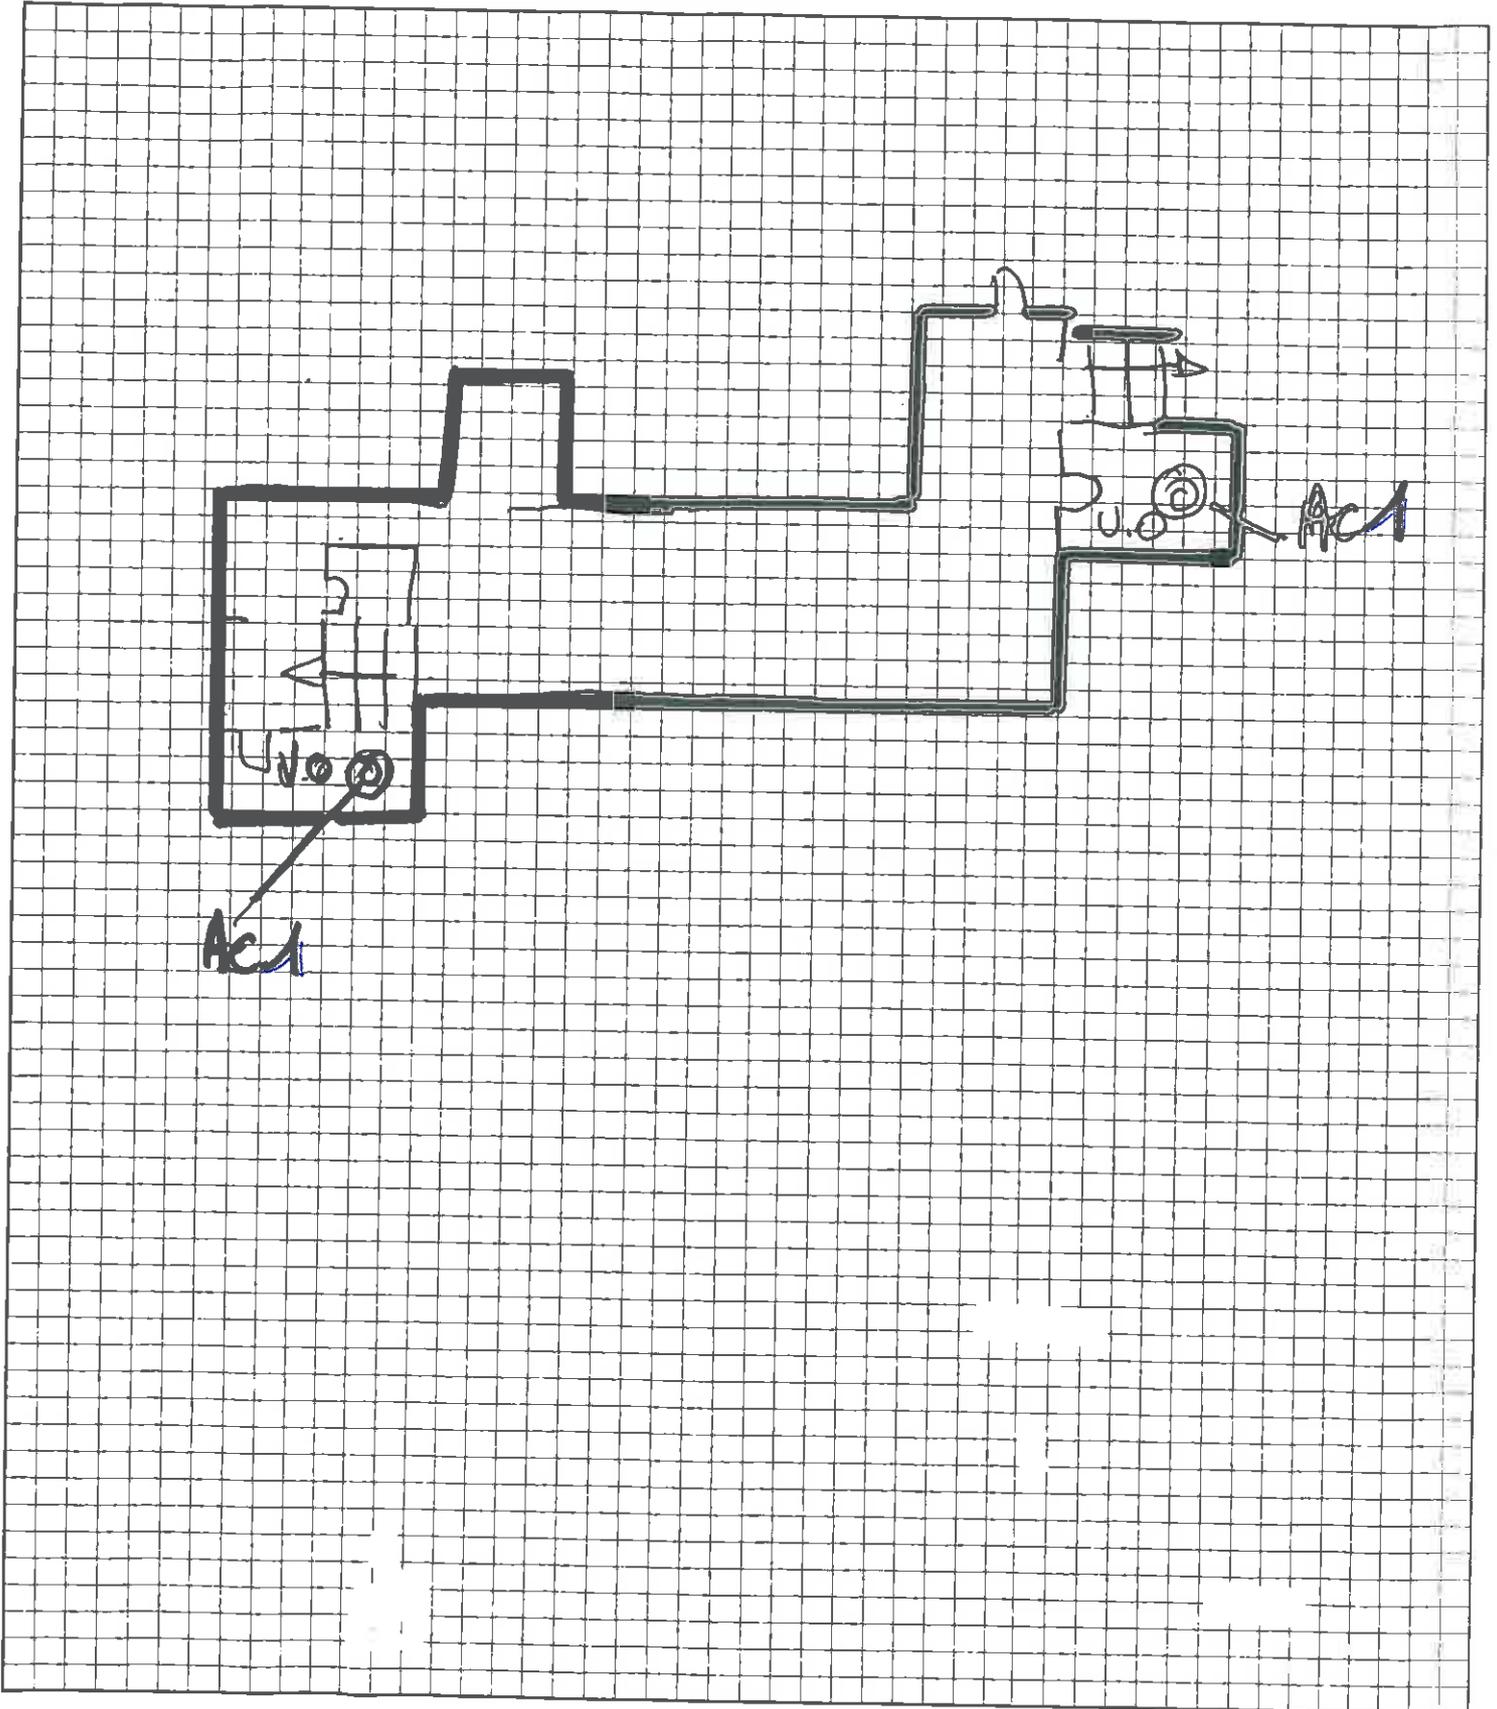
Désignation	Batiment : 4	Cage: 8	etage: R-1
-------------	--------------	---------	------------

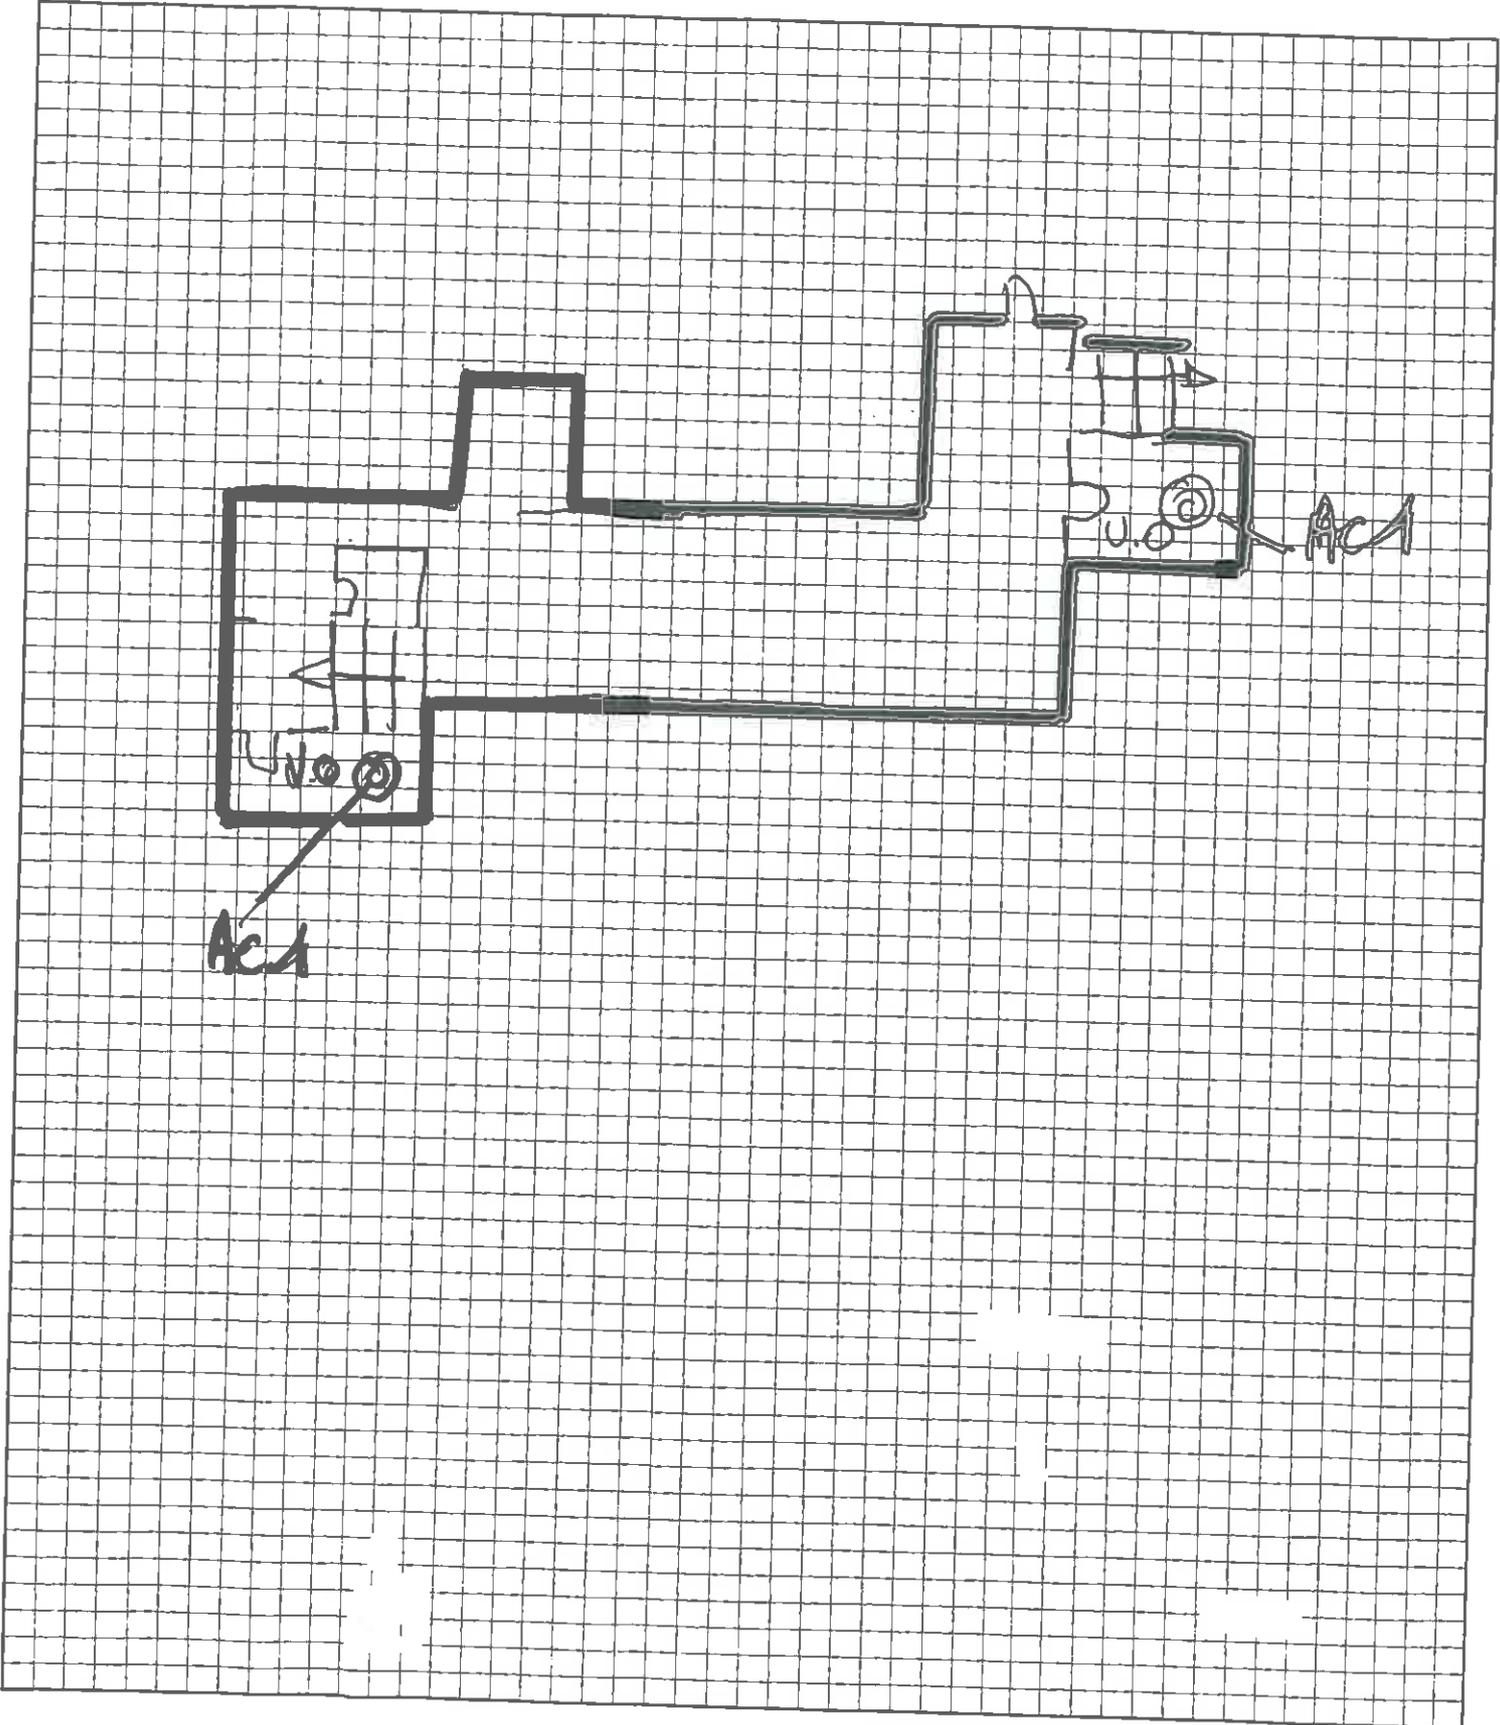
Désignation	Batiment : 4	Cage: 9	etage: R - 1
-------------	--------------	---------	--------------
