Rapport de repérage des matériaux et produits contenant de l'amiante avant réalisation de travaux dans un immeuble bâti

(Arrêté du 16 Juillet 2019 et Norme NF X 46-020 : Août 2017)

3
1 SQUARE DU CHEVAL BLANC
77720 MORMANT

64LAA0103 06/08/2020 - 02:58

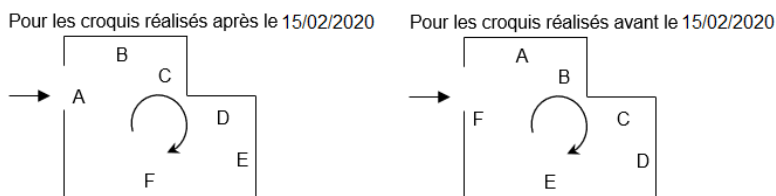
Sens du repérage pour évaluer un local :

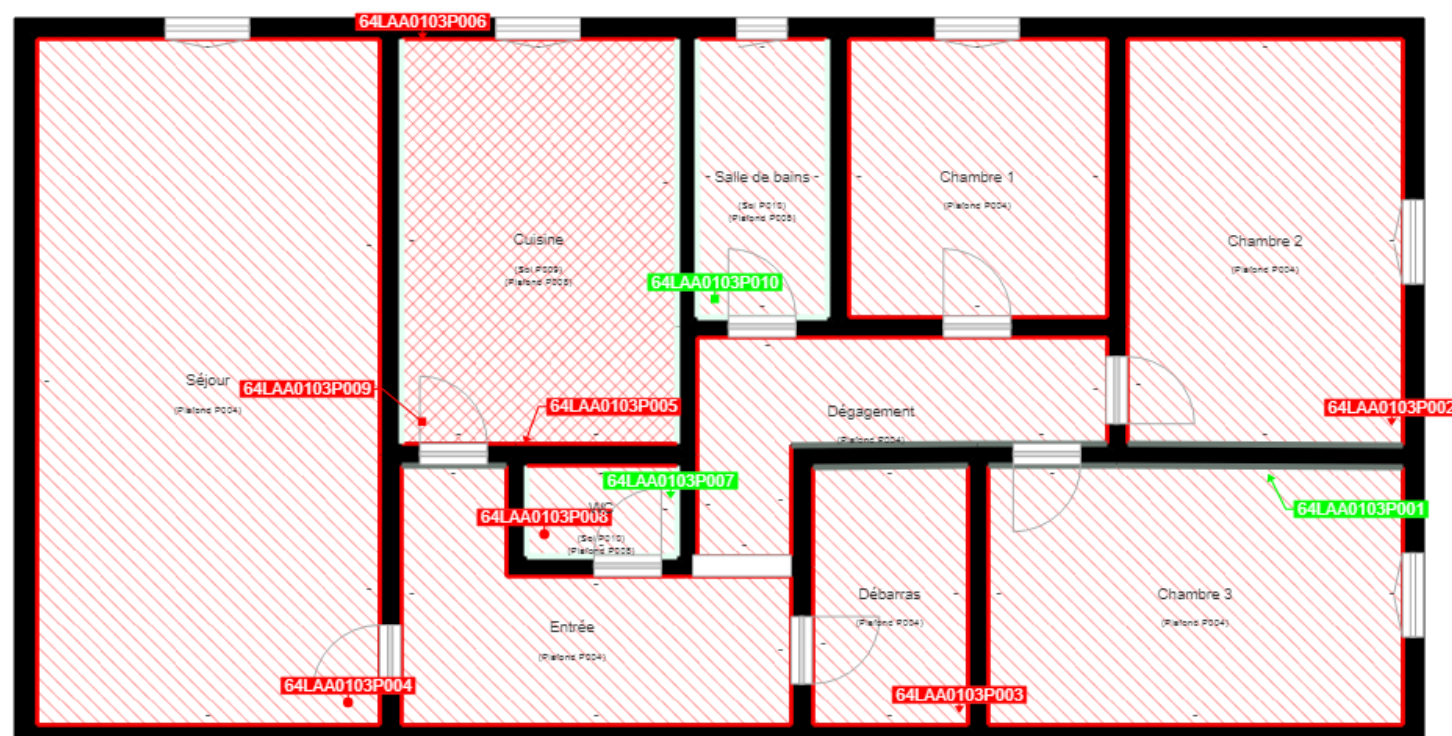
Légende des prélèvements :

- Prélèvement de sol amianté
- Prélèvement de sol non amianté
- Prélèvement de plafond amianté
- Prélèvement de plafond non amianté
- Prélèvement de mur amianté
- Prélèvement de mur non amianté
- Autre type de prélèvement amianté
- Autre type de prélèvement non amianté
- Sols amiantés
- Plafonds amiantés
- Sols et plafonds amiantés
