# Rapport de repérage des matériaux et produits contenant de l'amiante avant réalisation de travaux dans un immeuble bâti

(Arrêté du 16 Juillet 2019 et Norme NF X 46-020 : Août 2017)

30 Rue des Mezereaux - Logmeent 1 - ESC AL - R+2

77000 MELUN

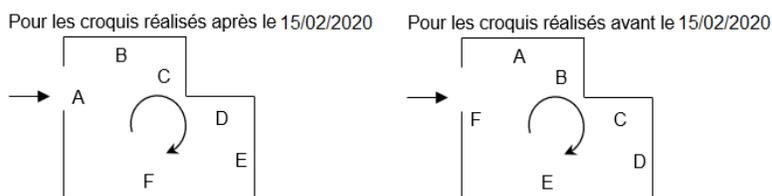
Sens du repérage pour évaluer un local :

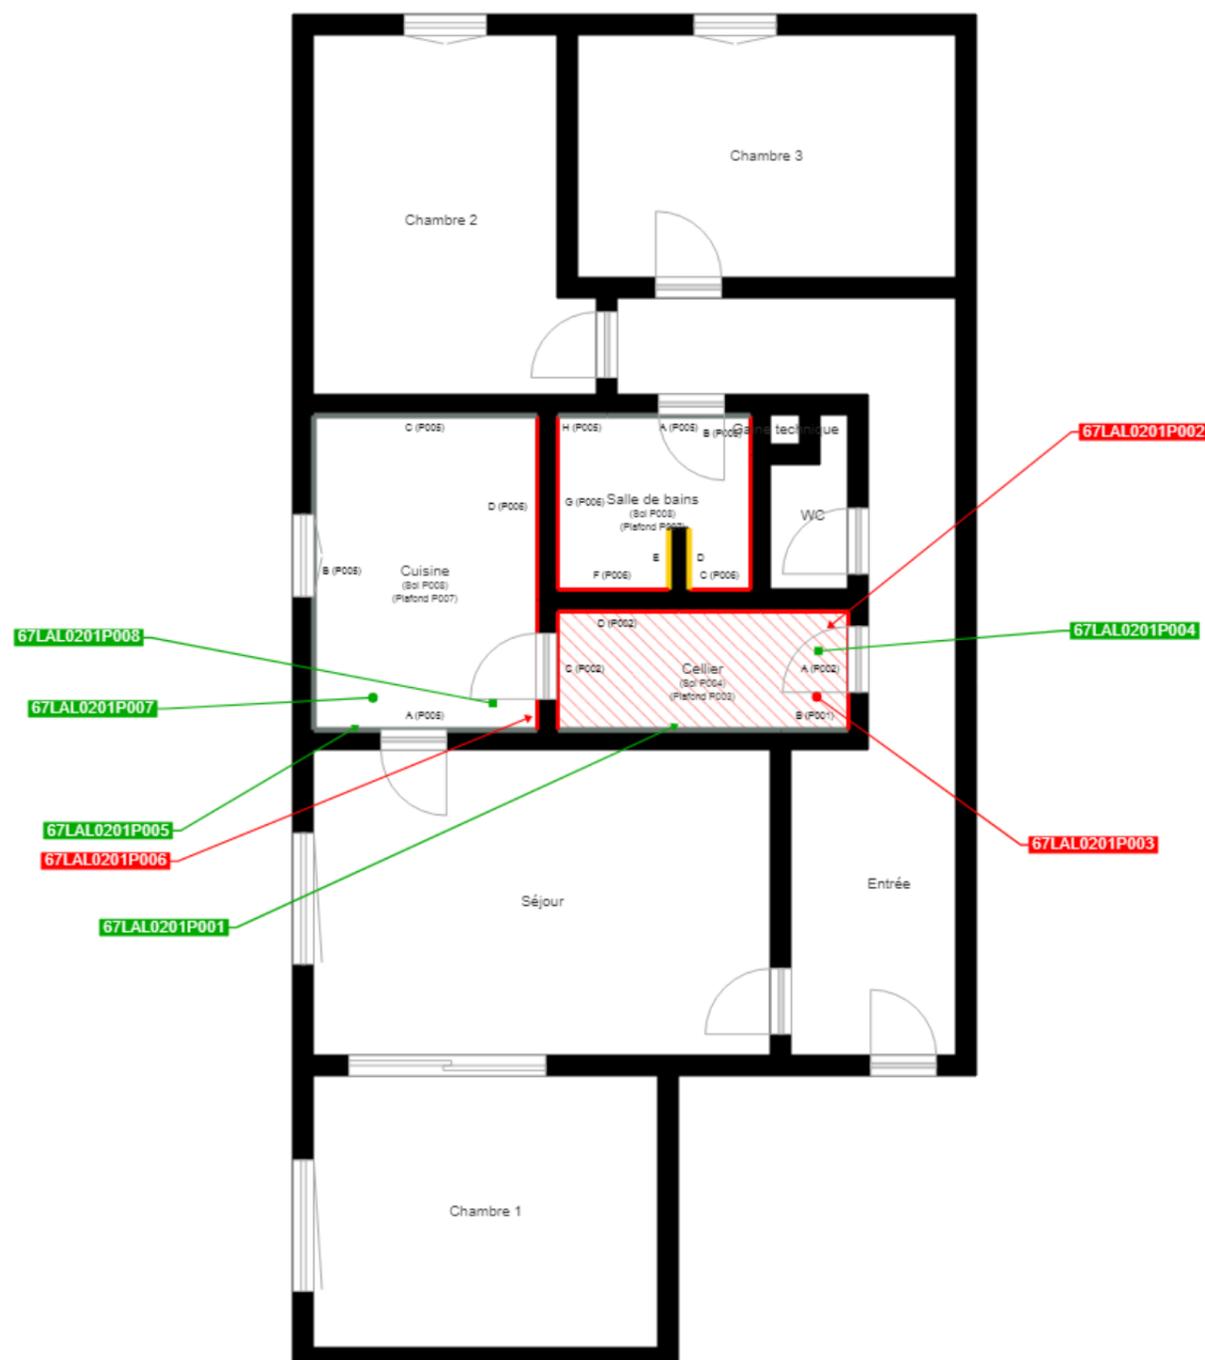
### Légende des prélèvements :

- Prélèvement de sol amianté
- Prélèvement de sol non amianté
- Prélèvement de plafond amianté
- Prélèvement de plafond non amianté
- Prélèvement de mur amianté
- Prélèvement de mur non amianté
- Autre type de prélèvement amianté
- Autre type de prélèvement non amianté
- Sols amiantés
- Plafonds amiantés
- Sols et plafonds amiantés
