Rapport de Repérage des matériaux et produits contenant de l'amiante avant réalisation de travaux dans un immeuble bâti

Numéro de dossier : MA2211168029
Rapport édité le : 16/11/2022

44 Rue Lavoisier
77000 Melun
Etage 04 ; Lgt 03

Lot numéro 67LAF0403

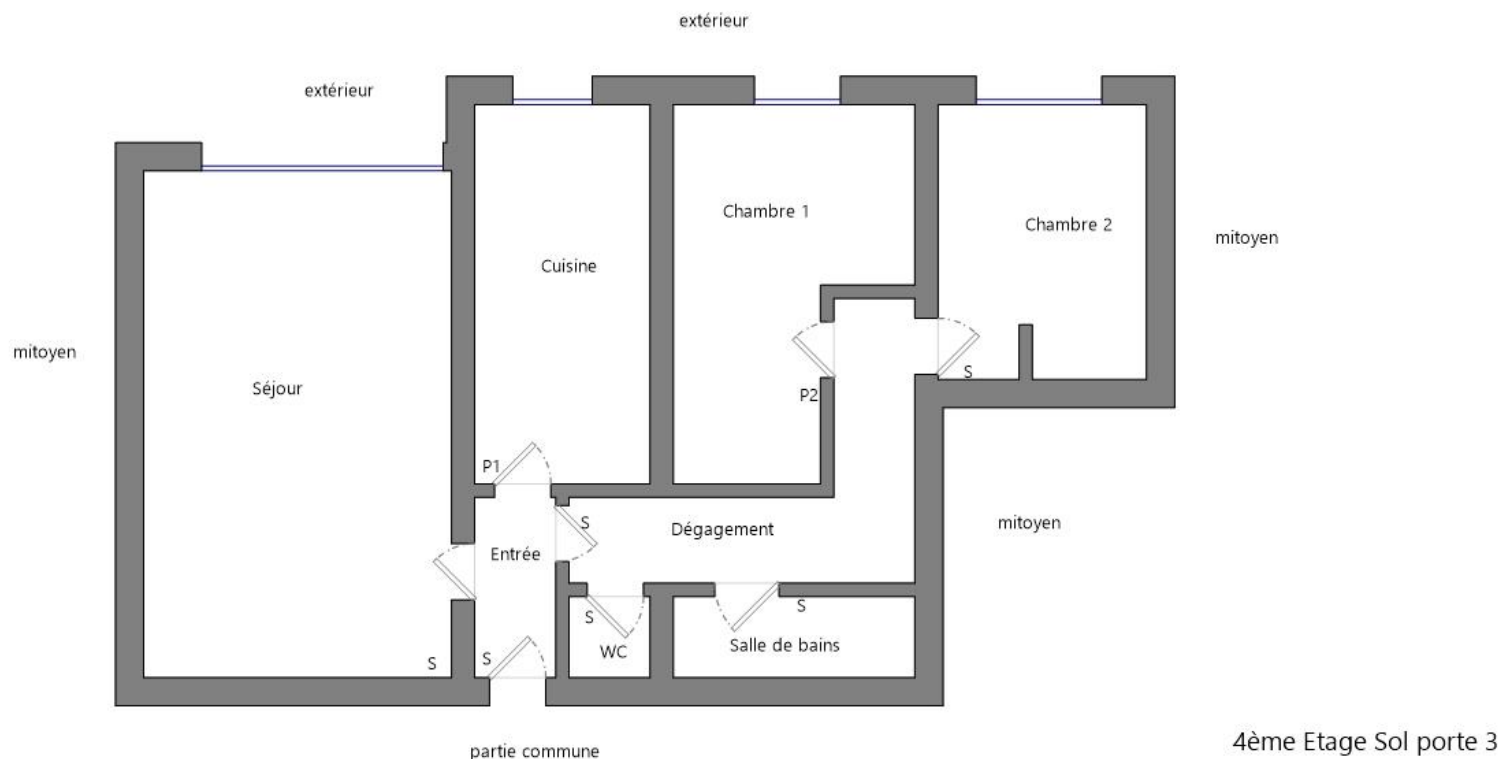
Planche de repérage des matériaux et produits amiantés
Affaire	MA2211168029
Opération	MATEUS Gregory
Site	44 Rue Lavoisier (67LAF0403)
	77000 Melun
Date de réalisation	16/11/2022
Matériaux et produits contenant de l'amiante	
	Surface amianté
	Linéaire / paroi amianté (type 1)
	Linéaire / paroi amianté (type 2)
	Conduit amianté
Sondages destructifs / Prélèvements	
	Prélèvement Positif
	Prélèvement négatif
	Sondage destructif
Types de murs	
	Mur Porteur
	Mur Cloison (type 1)
	Mur Cloison (type 2)
	Gaine technique
Éléments ou pièces non visités	
	Local non visité
	Élément non visité

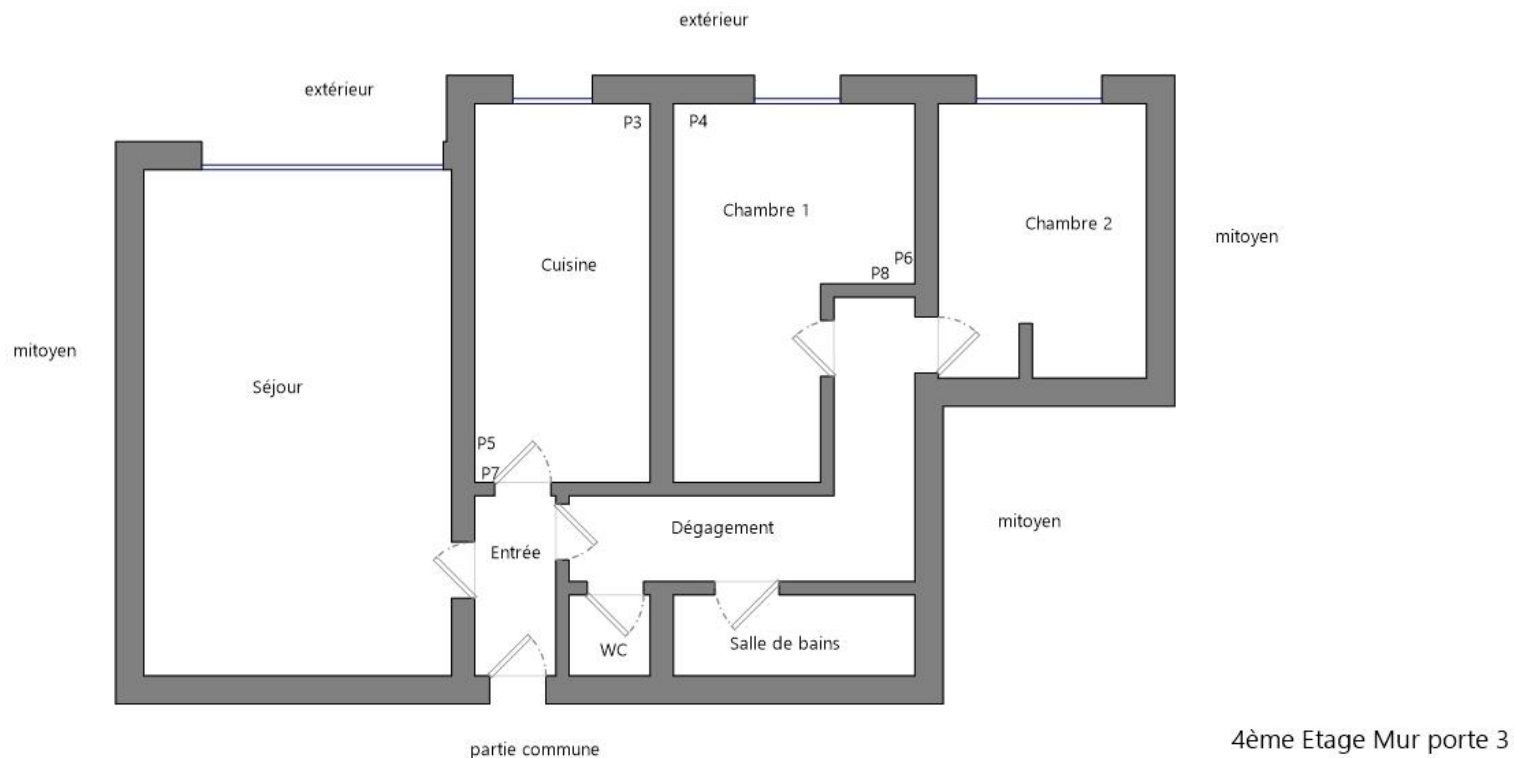
Planche de repérage des matériaux et produits amiantés
Affaire	MA2211168029
Opération	MATEUS Gregory
Site	44 Rue Lavoisier (67LAF0403)
	77000 Melun
Date de réalisation	16/11/2022
Matériaux et produits contenant de l'amiante	
	Surface amianté
	Linéaire / paroi amianté (type 1)
	Linéaire / paroi amianté (type 2)
	Conduit amianté
Sondages destructifs / Prélèvements	
	Prélèvement Positif
	Prélèvement négatif
	Sondage destructif
Types de murs	
	Mur Porteur
	Mur Cloison (type 1)
	Mur Cloison (type 2)
	Gaine technique
Eléments ou pièces non visités	
	Local non visité
	Elément non visité

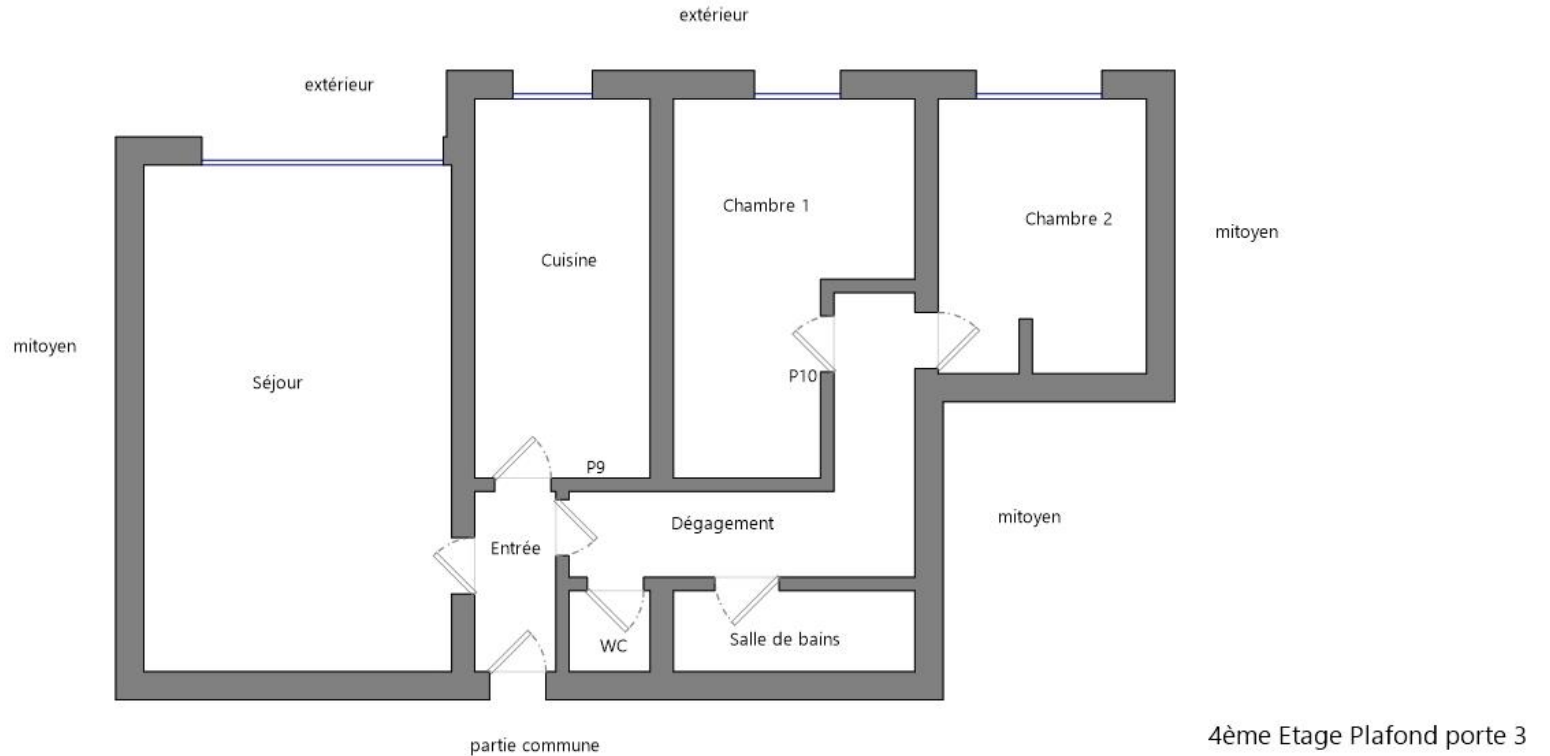
Planche de repérage des matériaux et produits amiantés
Affaire	MA2211168029
Opération	MATEUS Gregory
Site	44 Rue Lavoisier (67LAF0403)
	77000
	Melun
Date de réalisation	16/11/2022
Matériaux et produits contenant de l'amiante	
	Surface amianté
	Linéaire / paroi amianté (type 1)
	Linéaire / paroi amianté (type 2)
	Conduit amianté
Sondages destructifs / Prélèvements	
	Prélèvement Positif
	Prélèvement négatif
	Sondage destructif
Types de murs	
	Mur Porteur
	Mur Cloison (type 1)
	Mur Cloison (type 2)
	Gaine technique
Éléments ou pièces non visités	
	Local non visité
	Élément non visité
