Rapport de Repérage des matériaux et produits contenant de l'amiante avant réalisation de travaux dans un immeuble bâti

Numéro de dossier : MA2505084286
Rapport édité le : 17/06/2025

46 RUE LAVOISIER (67LAH0001)
77000 MELUN
Bat. N/A, cage :AH; Etage RDC;
Porte 1

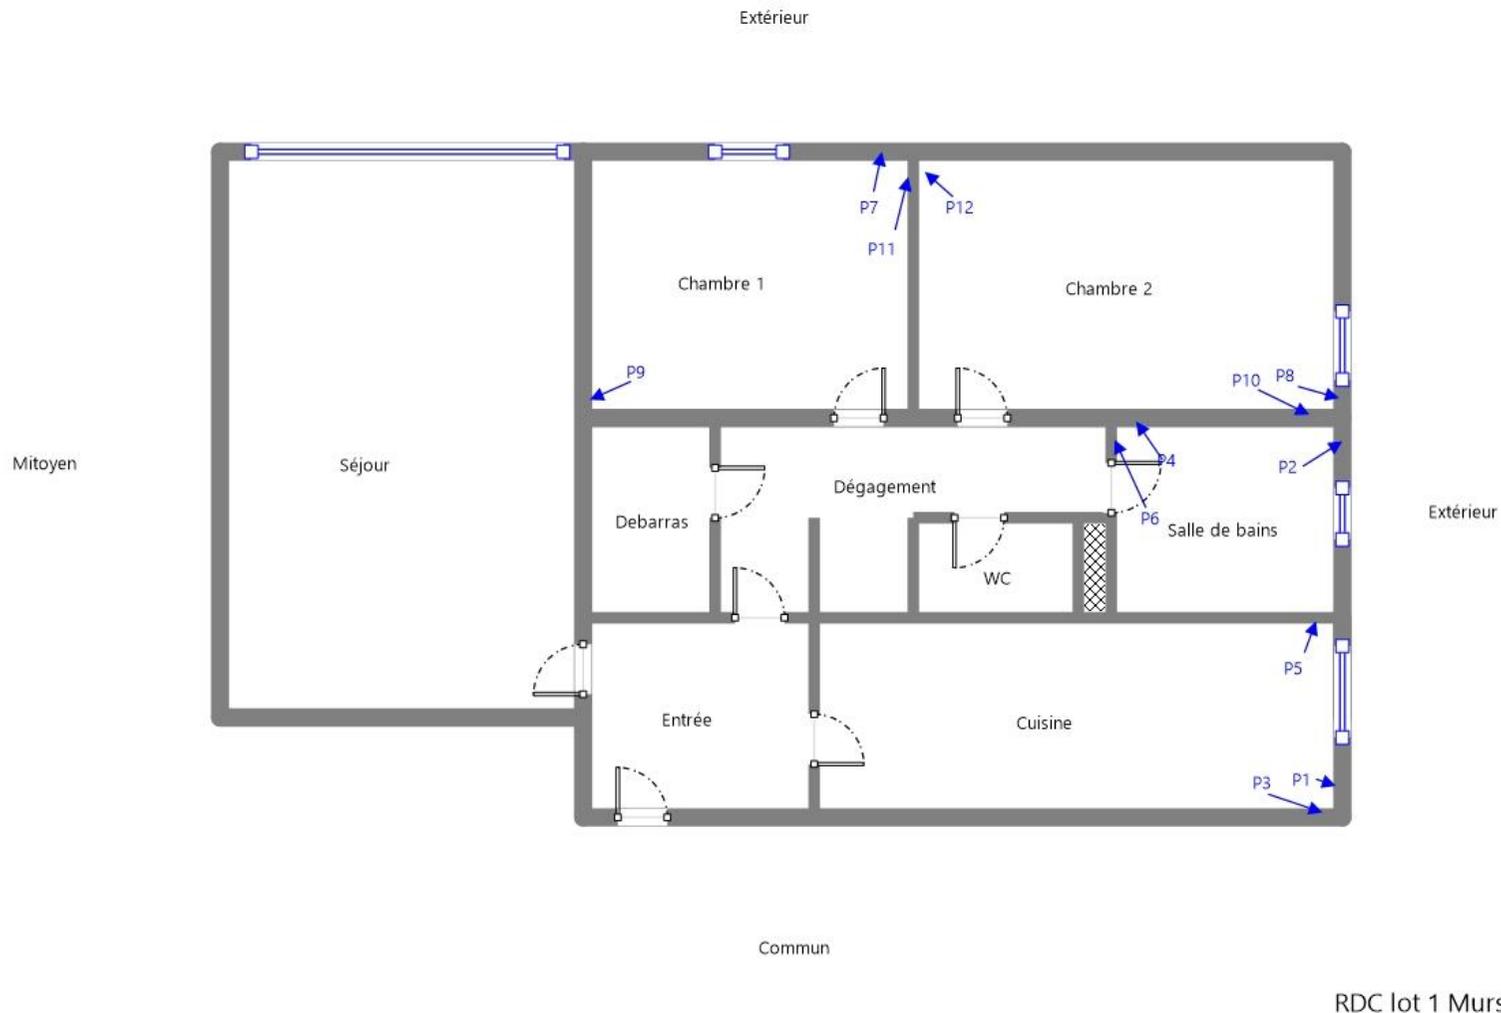
Planche de repérage des matériaux et produits amiantés
Affaire	MA2505084286
Opération	CORE timothe
Site	46 RUE LAVOISIER (67LAH0001)
	77000 MELUN
Date de réalisation	17/06/2025
Matériaux et produits contenant de l'amiante	
	Surface amianté
	Linéaire / paroi amianté (type 1)
	Linéaire / paroi amianté (type 2)
	Conduit amianté
Sondages destructifs / Prélèvements	
	Px Prélèvement Positif
	Px Prélèvement négatif
	S Sondage destructif
Types de murs	
	Mur Porteur
	Mur Cloison (type 1)
	Mur Cloison (type 2)
	Gaine technique
Éléments ou pièces non visités	
	Local non visité
	Élément non visité

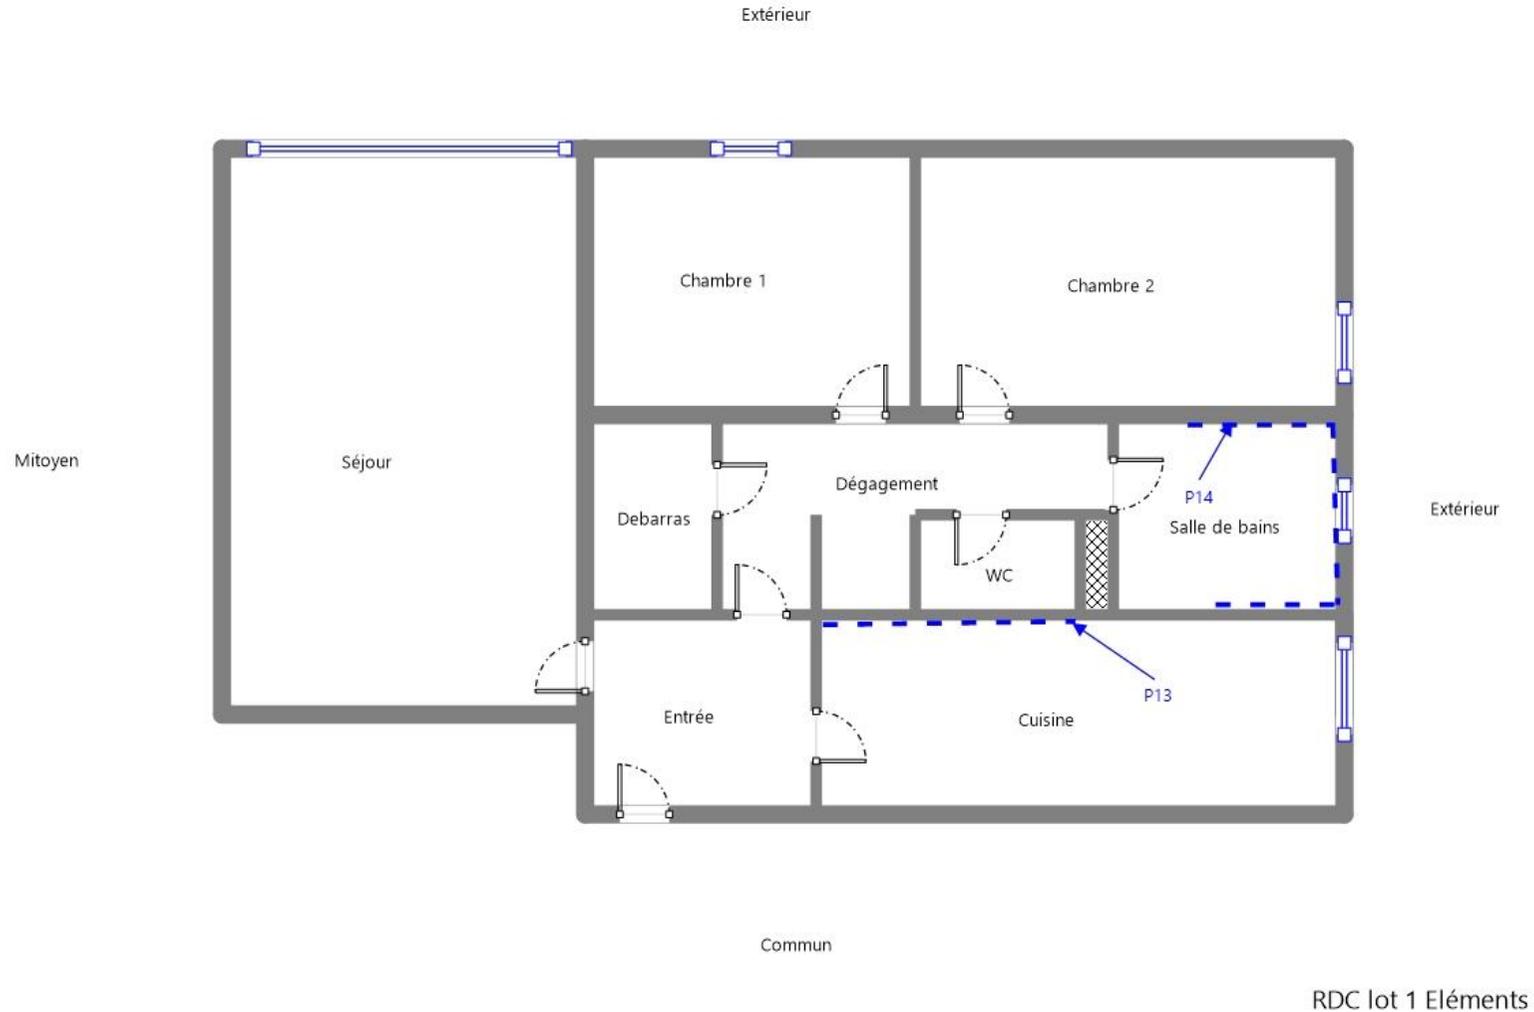
Planche de repérage des matériaux et produits amiantés
Affaire	MA2505084286
Opération	CORE timothe
Site	46 RUE LAVOISIER (67LAH0001)
	77000 MELUN
Date de réalisation	17/06/2025
Matériaux et produits contenant de l'amiante	
	Surface amianté
	Linéaire / paroi amianté (type 1)
	Linéaire / paroi amianté (type 2)
	Conduit amianté
Sondages destructifs / Prélèvements	
Px	Prélèvement Positif
Px	Prélèvement négatif
S	Sondage destructif
Types de murs	
	Mur Porteur
	Mur Cloison (type 1)
	Mur Cloison (type 2)
	Gaine technique
Éléments ou pièces non visités	
	Local non visité
	Elément non visité

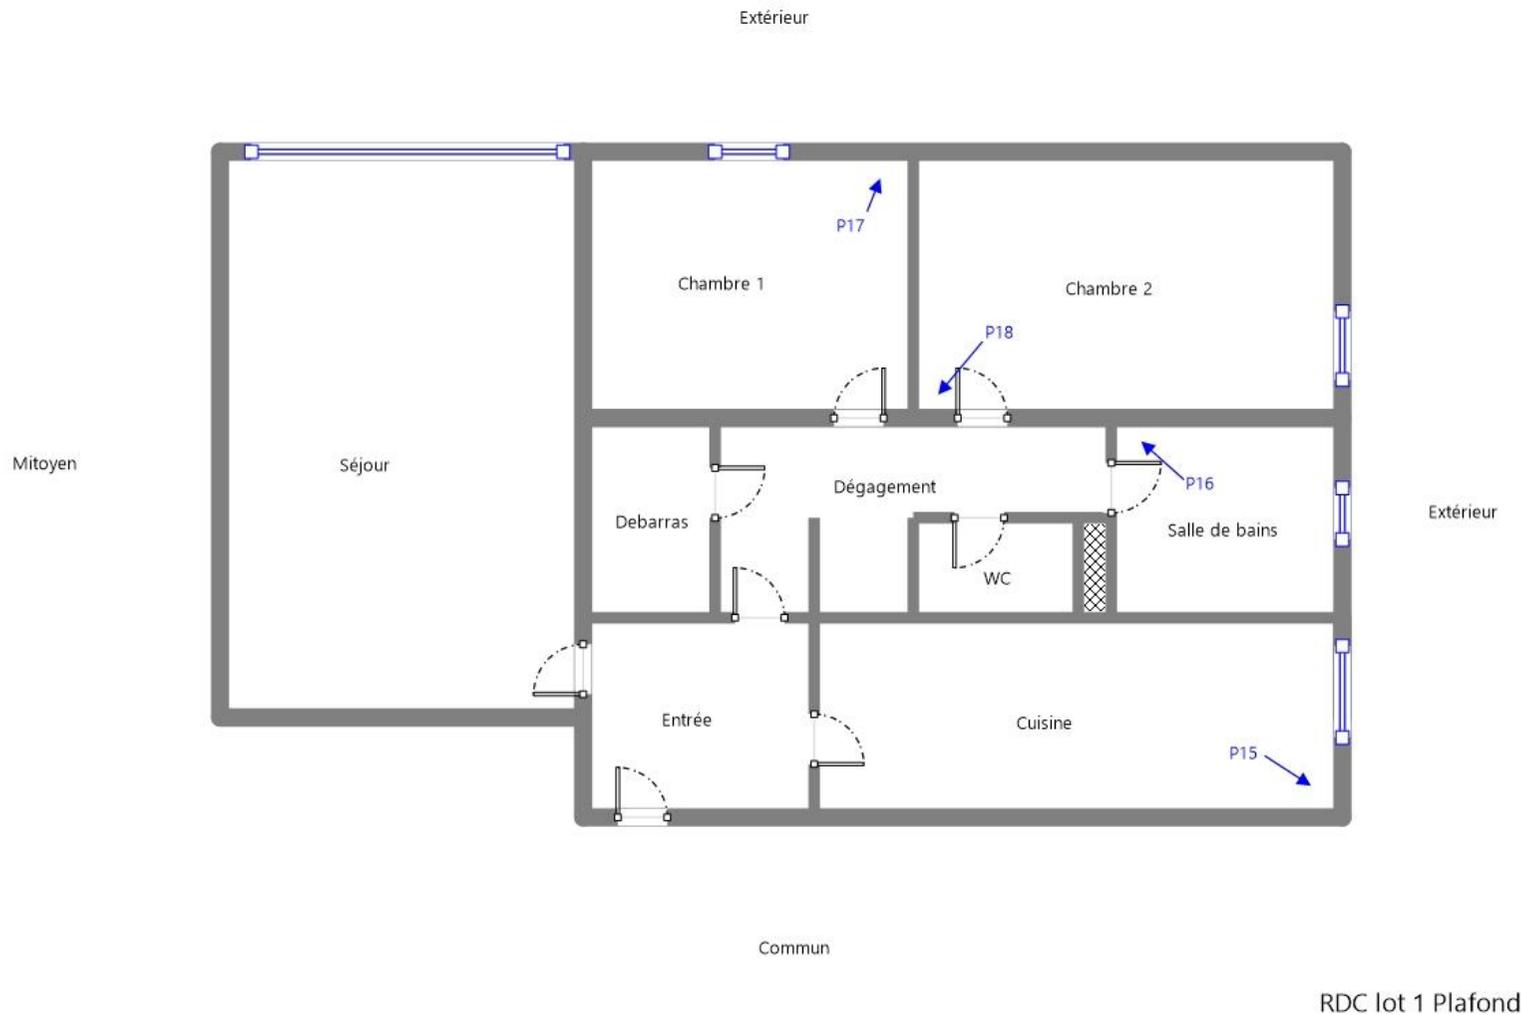
Planche de repérage des matériaux et produits amiantés
Affaire	MA2505084286
Opération	CORE timothe
Site	46 RUE LAVOISIER (67LAH0001)
	77000 MELUN
Date de réalisation	17/06/2025
Matériaux et produits contenant de l'amiante	
	Surface amianté
	Linéaire / paroi amianté (type 1)
	Linéaire / paroi amianté (type 2)
	Conduit amianté
Sondages destructifs / Prélèvements	
	Px Prélèvement Positif
	Px Prélèvement négatif
	S Sondage destructif
Types de murs	
	Mur Porteur
	Mur Cloison (type 1)
	Mur Cloison (type 2)
	Gaine technique
Eléments ou pièces non visités	
	Local non visité
	Elément non visité

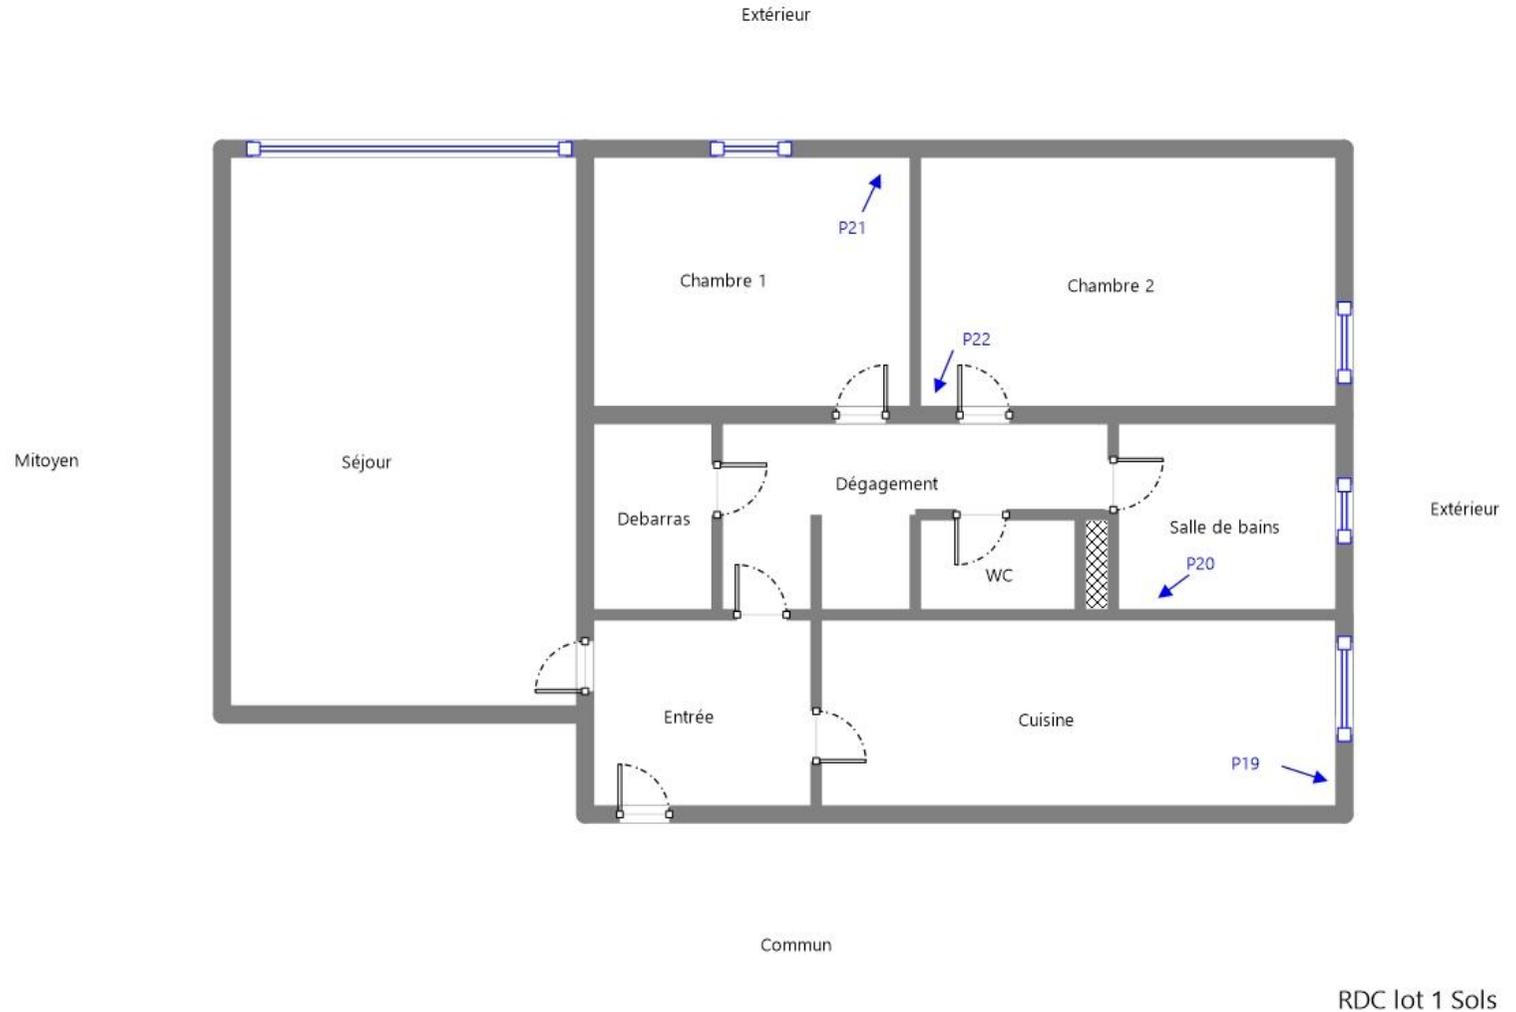
Planche de repérage des matériaux et produits amiantés
Affaire	MA2505084286
Opération	CORE timothe
Site	46 RUE LAVOISIER (67LAH0001)
	77000 MELUN
Date de réalisation	17/06/2025
Matériaux et produits contenant de l'amiante	
	Surface amianté
	Linéaire / paroi amianté (type 1)
	Linéaire / paroi amianté (type 2)
	Conduit amianté
Sondages destructifs / Prélèvements	
Px	Prélèvement Positif
Px	Prélèvement négatif
S	Sondage destructif
Types de murs	
	Mur Porteur
	Mur Cloison (type 1)
	Mur Cloison (type 2)
	Gaine technique
Éléments ou pièces non visités	
	Local non visité
	Élément non visité
