Rapport de Repérage Amiante Avant réalisation de travaux dans un immeuble bâti

Numéro de dossier : M2947931 RAAT
Date d'intervention : 22/10/2021

67LAK0301
28 Rue des Mezereaux
77000 Melun
Bat. N/A, cage :AK; Etage 03; Porte 1

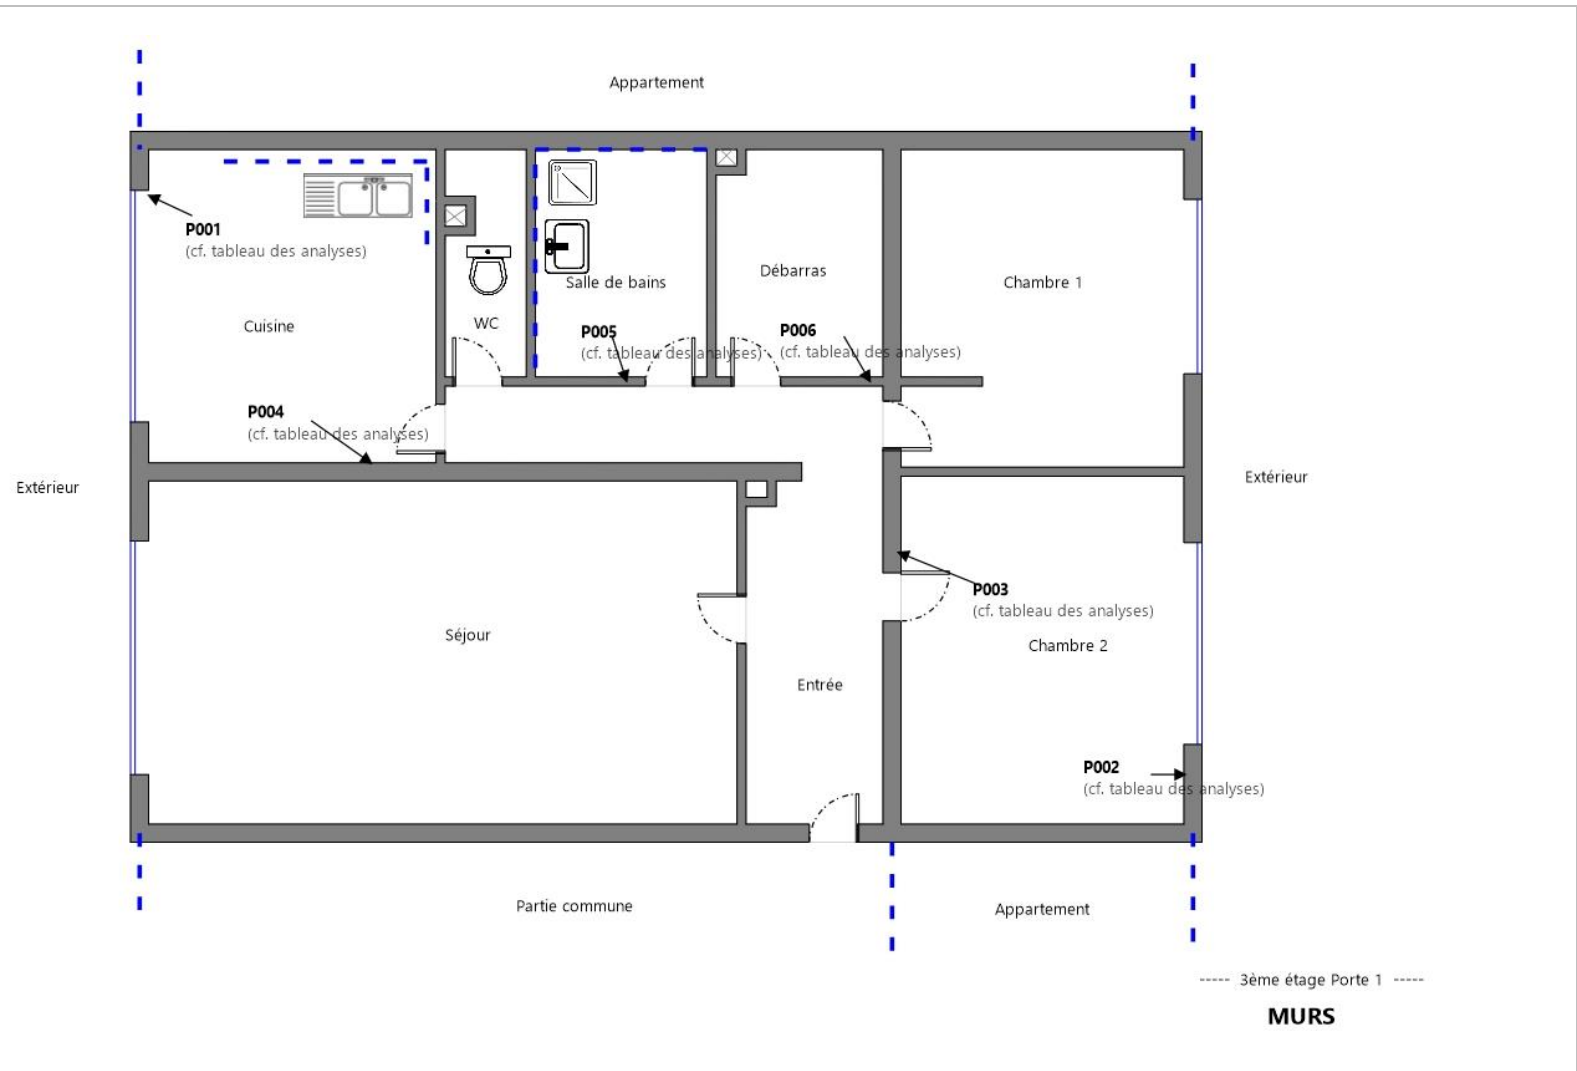
Planche de repérage des matériaux et produits amiantés
Affaire	M2947931 RAAT
Opération	BENDERDOUCH ala eddine
Site	67LAK0301
	28 Rue des Mezereaux
	77000 Melun
Date de réalisation	02/11/2021
Matériaux et produits contenant de l'amiante	
	Surface amianté
	Linéaire / paroi amianté (type 1)
	Linéaire / paroi amianté (type 2)
	Conduit amianté
Sondages destructifs / Prélèvements	
	Prélèvement Positif
	Prélèvement négatif
	Sondage destructif
Types de murs	
	Mur Porteur
	Mur Cloison (type 1)
	Mur Cloison (type 2)
	Gaine technique
Éléments ou pièces non visités	
	Local non visitée
	Élément non visité

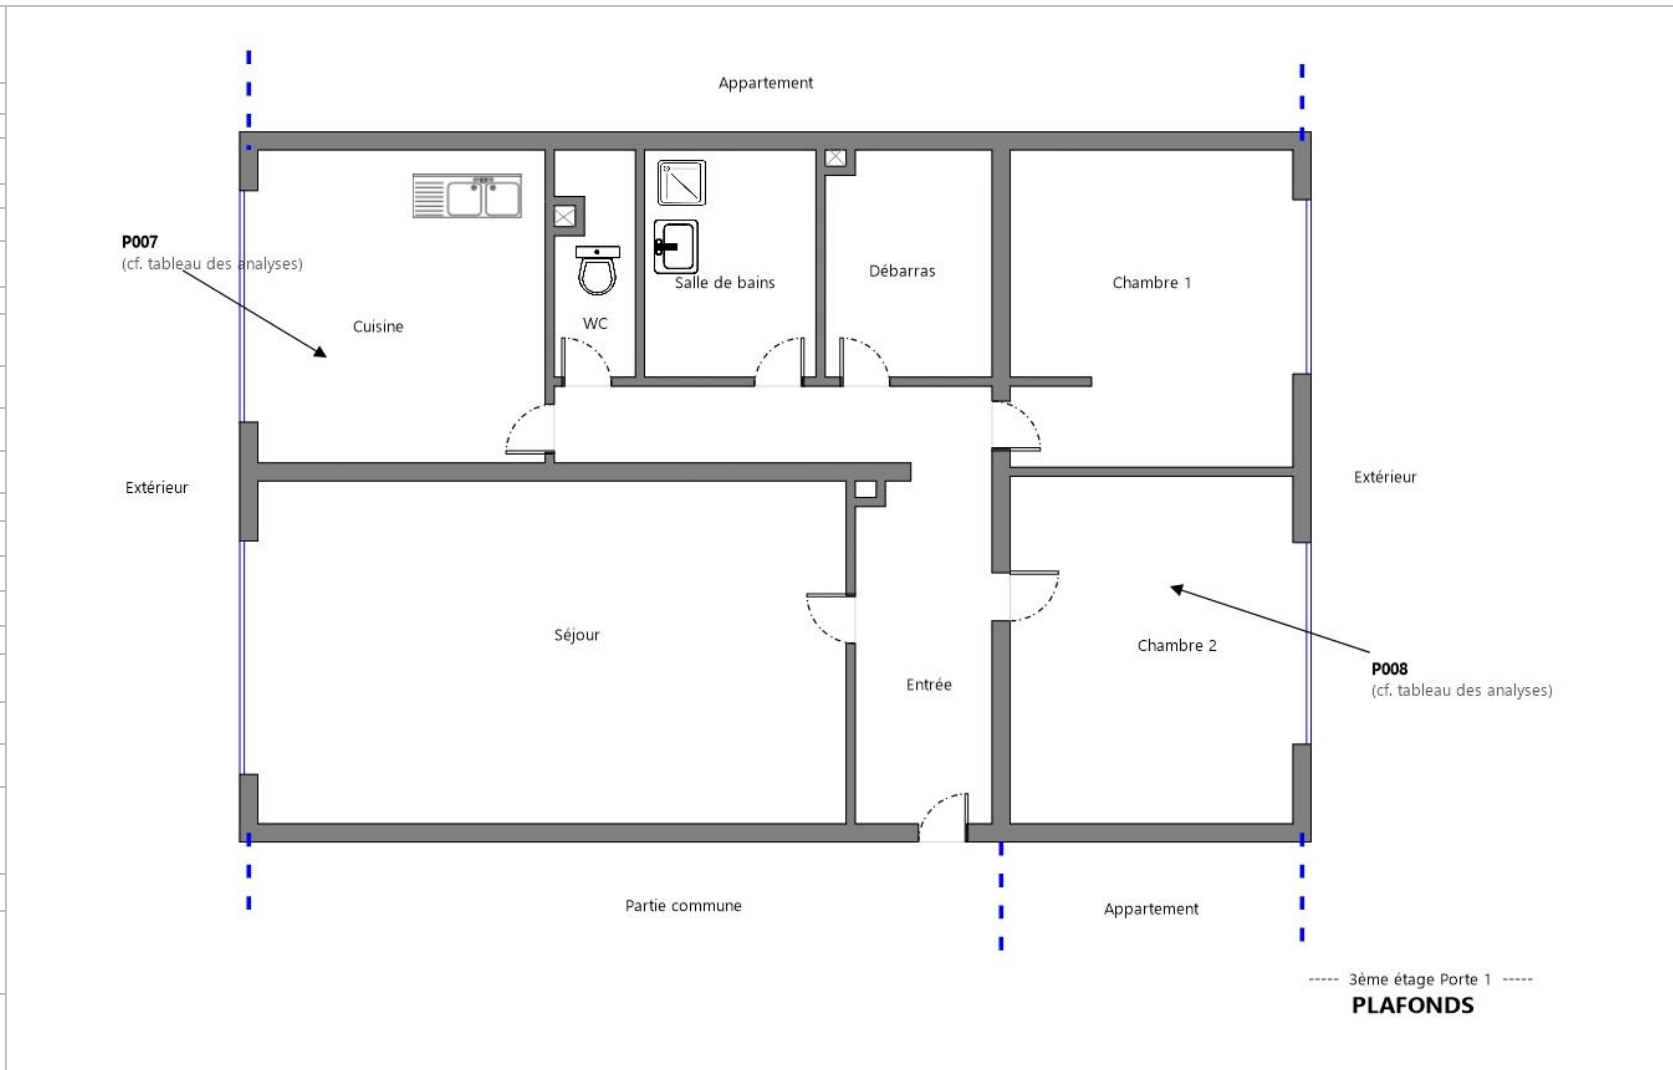
Planche de repérage des matériaux et produits amiantés
Affaire	M2947931 RAAT
Opération	BENDERDOUCH ala eddine
Site	67LAK0301
	28 Rue des Mezereaux
	77000
	Melun
Date de réalisation	02/11/2021
Matériaux et produits contenant de l'amiante	
	Surface amianté
	Linéaire / paroi amianté (type 1)
	Linéaire / paroi amianté (type 2)
	Conduit amianté
Sondages destructifs / Prélèvements	
	Px Prélèvement Positif
	Px Prélèvement négatif
	Sondage destructif
Types de murs	
	Mur Porteur
	Mur Cloison (type 1)
	Mur Cloison (type 2)
	Gaine technique
Éléments ou pièces non visités	
	Local non visitée
	Élément non visité

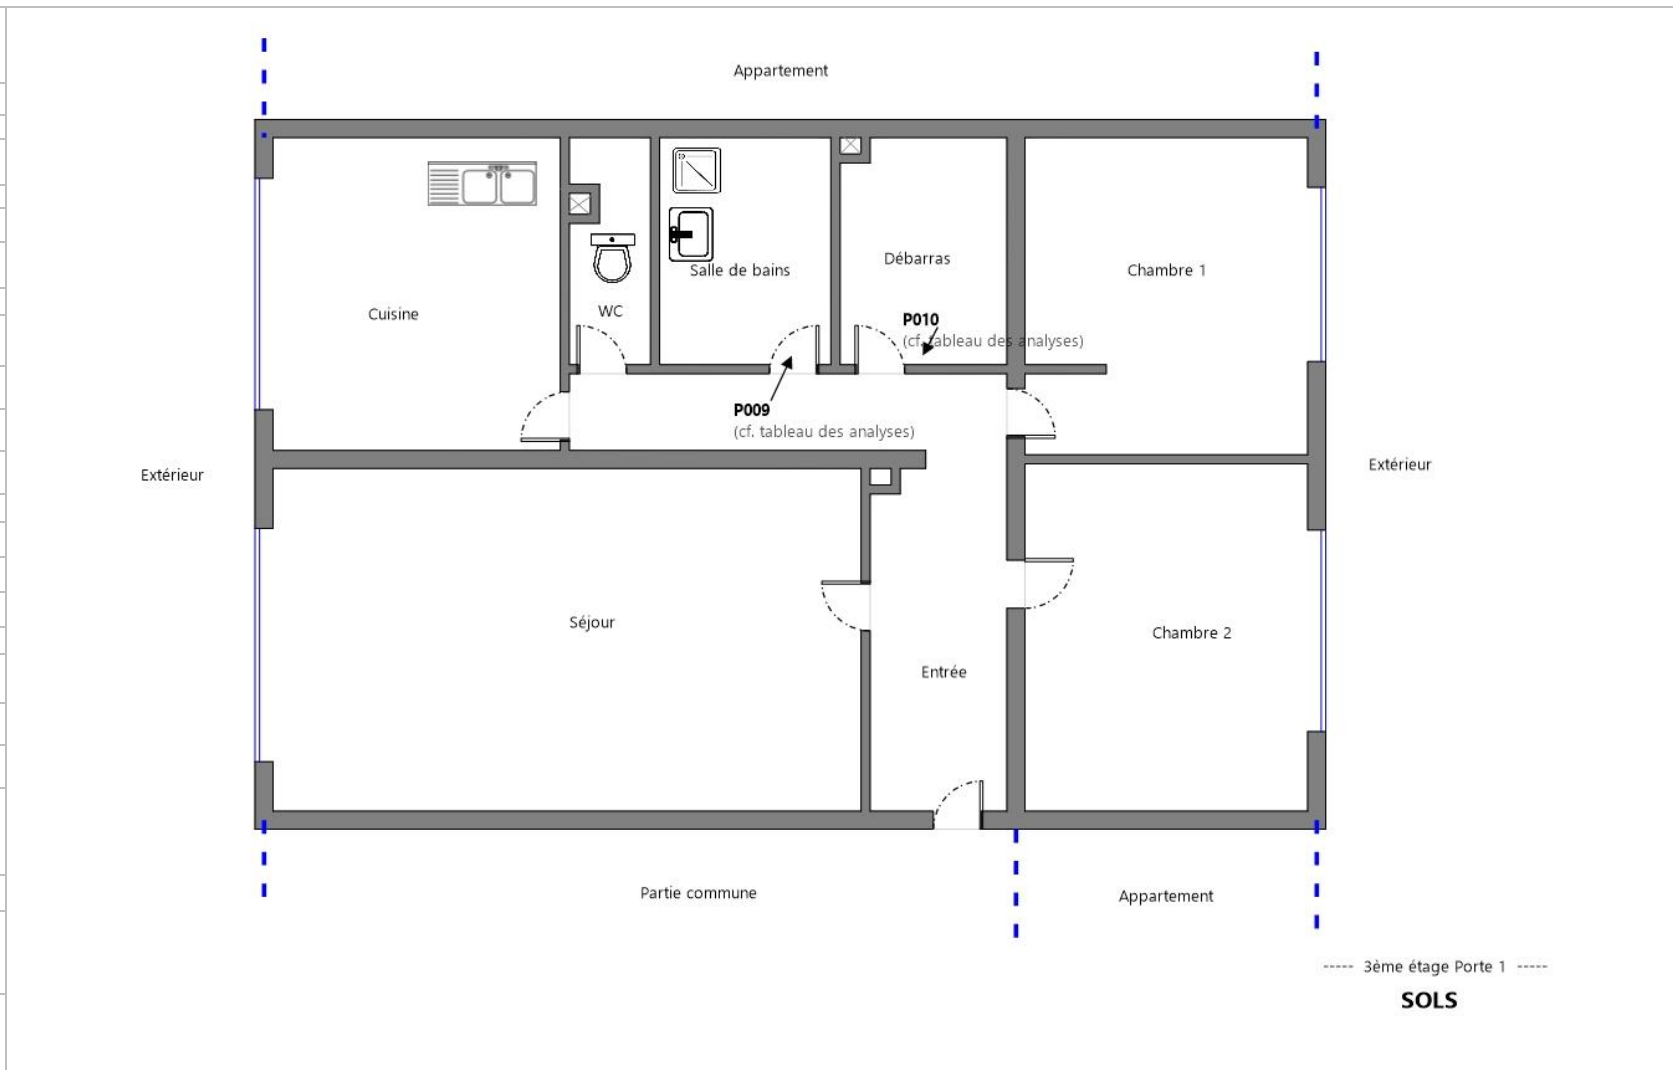
Planche de repérage des matériaux et produits amiantés
Affaire	M2947931 RAAT
Opération	BENDERDOUCH ala eddine
Site	67LAK0301
	28 Rue des Mezereaux
	77000 Melun
Date de réalisation	02/11/2021
Matériaux et produits contenant de l'amiante	
	Surface amianté
	Linéaire / paroi amianté (type 1)
	Linéaire / paroi amianté (type 2)
	Conduit amianté
Sondages destructifs / Prélèvements	
	Px Prélèvement Positif
	Px Prélèvement négatif
	S Sondage destructif
Types de murs	
	Mur Porteur
	Mur Cloison (type 1)
	Mur Cloison (type 2)
	Gaine technique
Éléments ou pièces non visités	
	Local non visitée
	Élément non visité
