# Rapport de repérage des matériaux et produits contenant de l'amiante avant réalisation de travaux dans un immeuble bâti

(Arrêté du 16 Juillet 2019 et Norme NF X 46-020 : Août 2017)

2  
45 rue lavoisier  
77000 melun

67LAG0902 11/11/2020 - 06:00

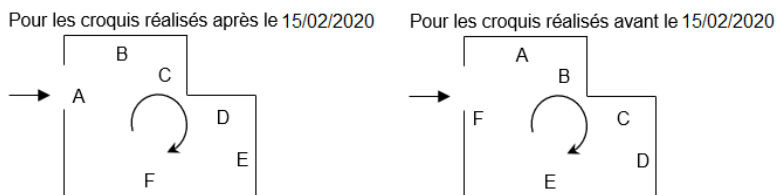
Sens du repérage pour évaluer un local :

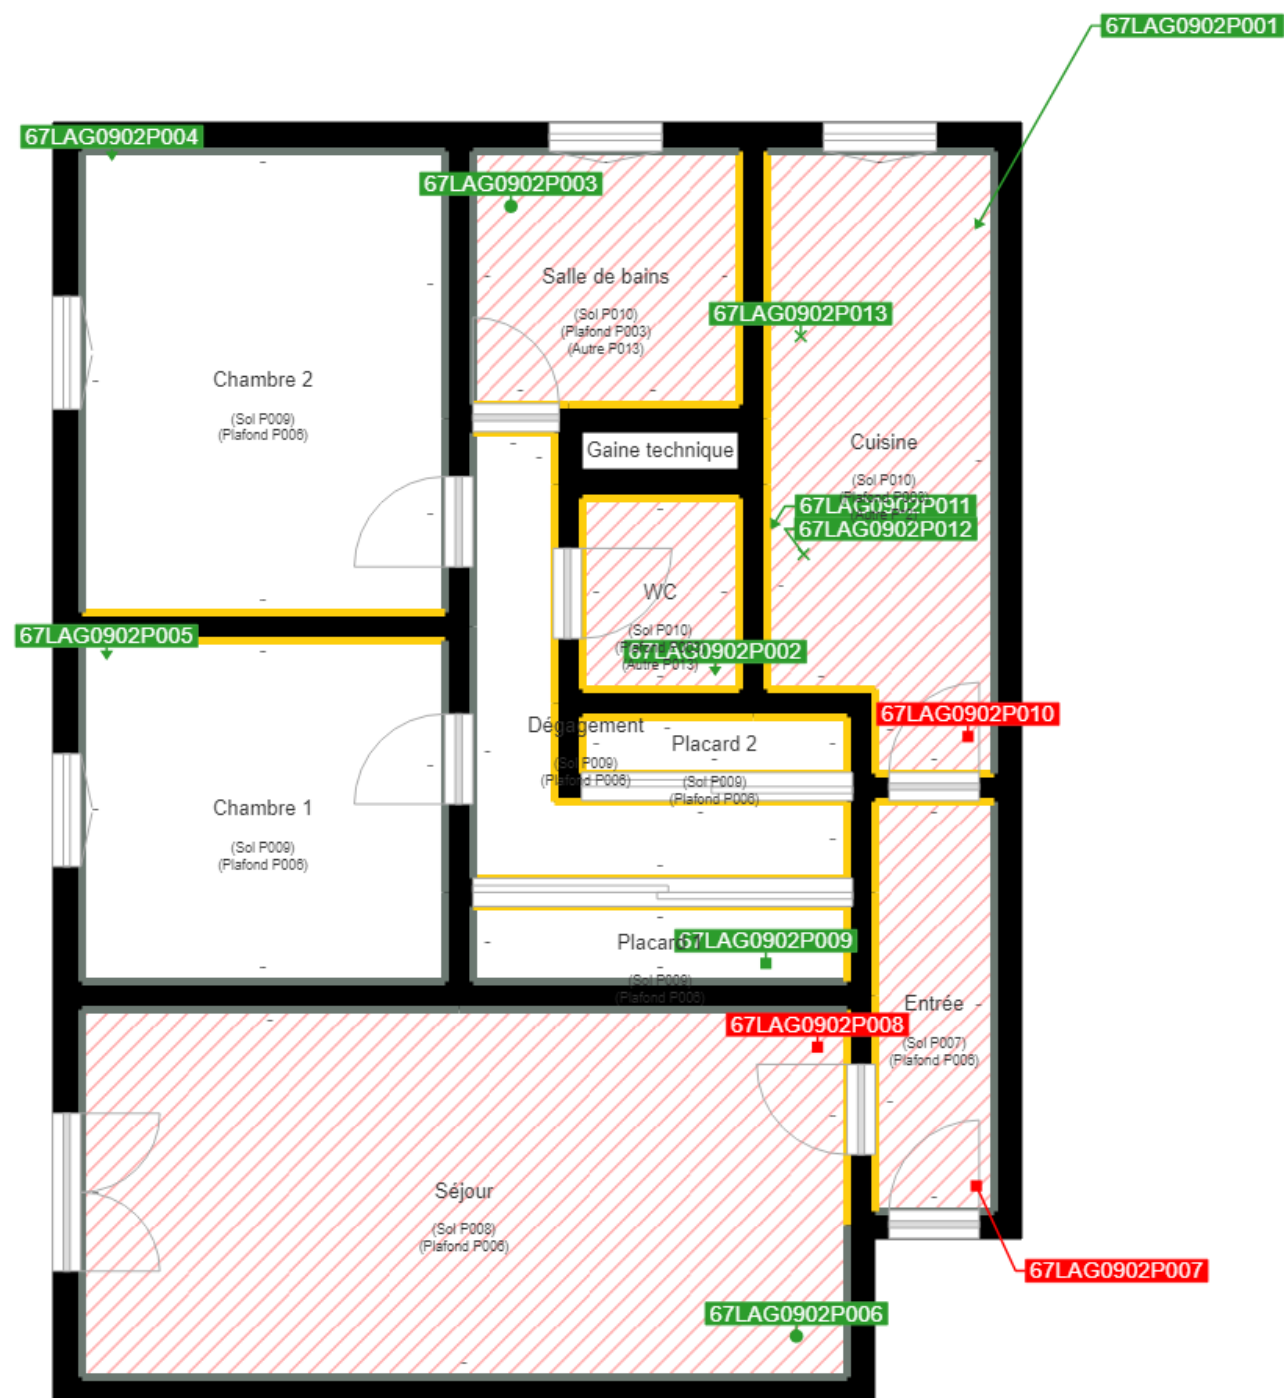
### Légende des prélèvements :

- Prélèvement de sol amianté
- Prélèvement de sol non amianté
- Prélèvement de plafond amianté
- Prélèvement de plafond non amianté
- Prélèvement de mur amianté
- Prélèvement de mur non amianté
- X Autre type de prélèvement amianté
- X Autre type de prélèvement non amianté
- Sols amiantés
- Plafonds amiantés
- X Sols et plafonds amiantés
