Rapport de repérage des matériaux et produits contenant de l'amiante avant réalisation de travaux dans un immeuble bâti

(Arrêté du 16 Juillet 2019 et Norme NF X 46-020 : Août 2017)

4
26 RUE DES MEZEREUX
77000 MELUN

2020-29168 23/11/2020 - 15:26

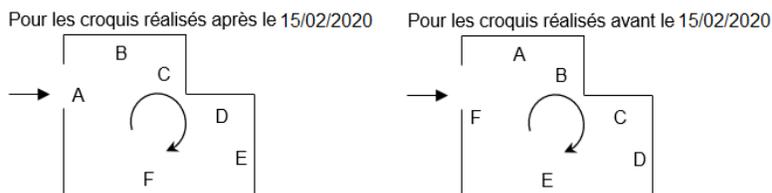
Sens du repérage pour évaluer un local :

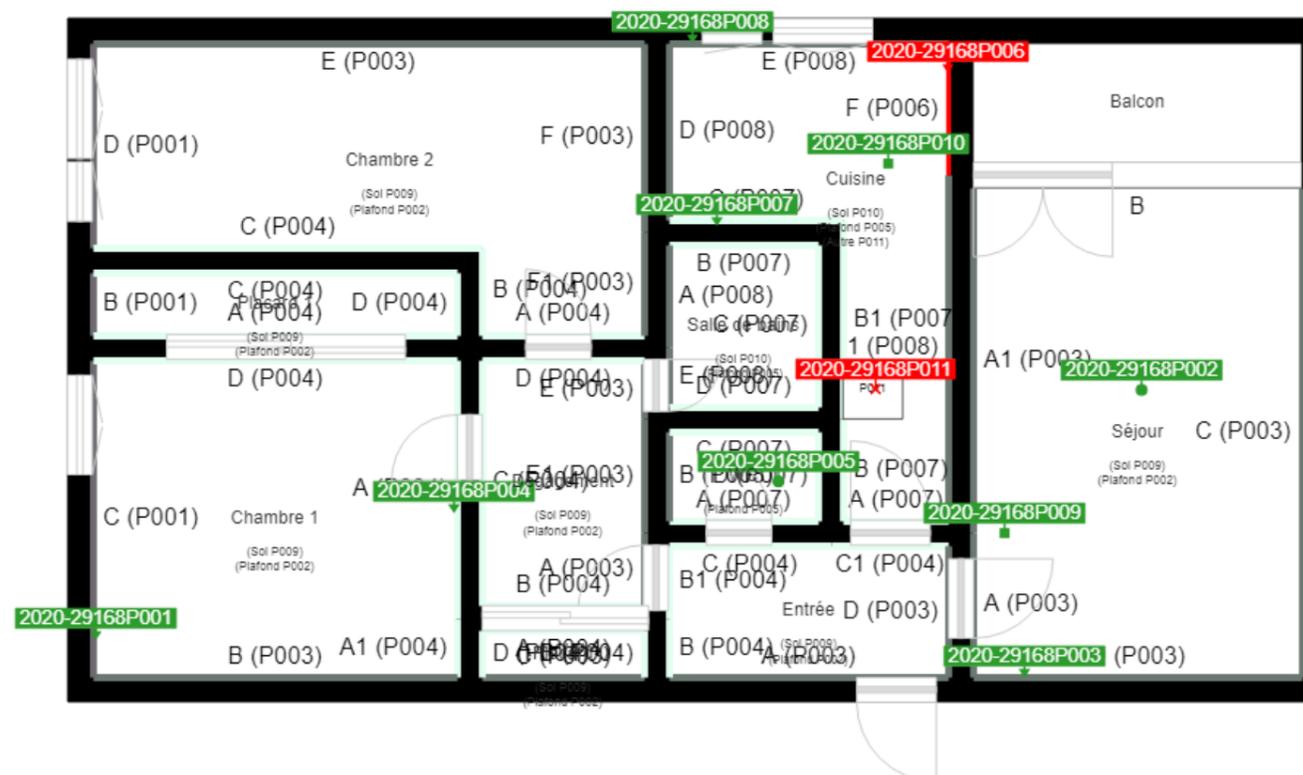
- Prélèvement de sol amianté
- Prélèvement de sol non amianté
- Prélèvement de plafond amianté
- Prélèvement de plafond non amianté
- Prélèvement de mur amianté
- Prélèvement de mur non amianté
- Autre type de prélèvement amianté
- Autre type de prélèvement non amianté
- Sols amiantés
- Plafonds amiantés
- Sols et plafonds amiantés

Le présent schémas de repérage est indissociable du rapport qui l'accompagne. Les deux forment un tout nécessaire à la compréhension des résultats du repérage
