# Rapport de Repérage Amiante Avant réalisation de travaux dans un immeuble bâti

Numéro de dossier : 1324458  
Date d'intervention : 12/04/2021

28 RUE DES MEZEREUX LOG 5  
67LAK0105 (67LAK0105)  
77000 MELUN

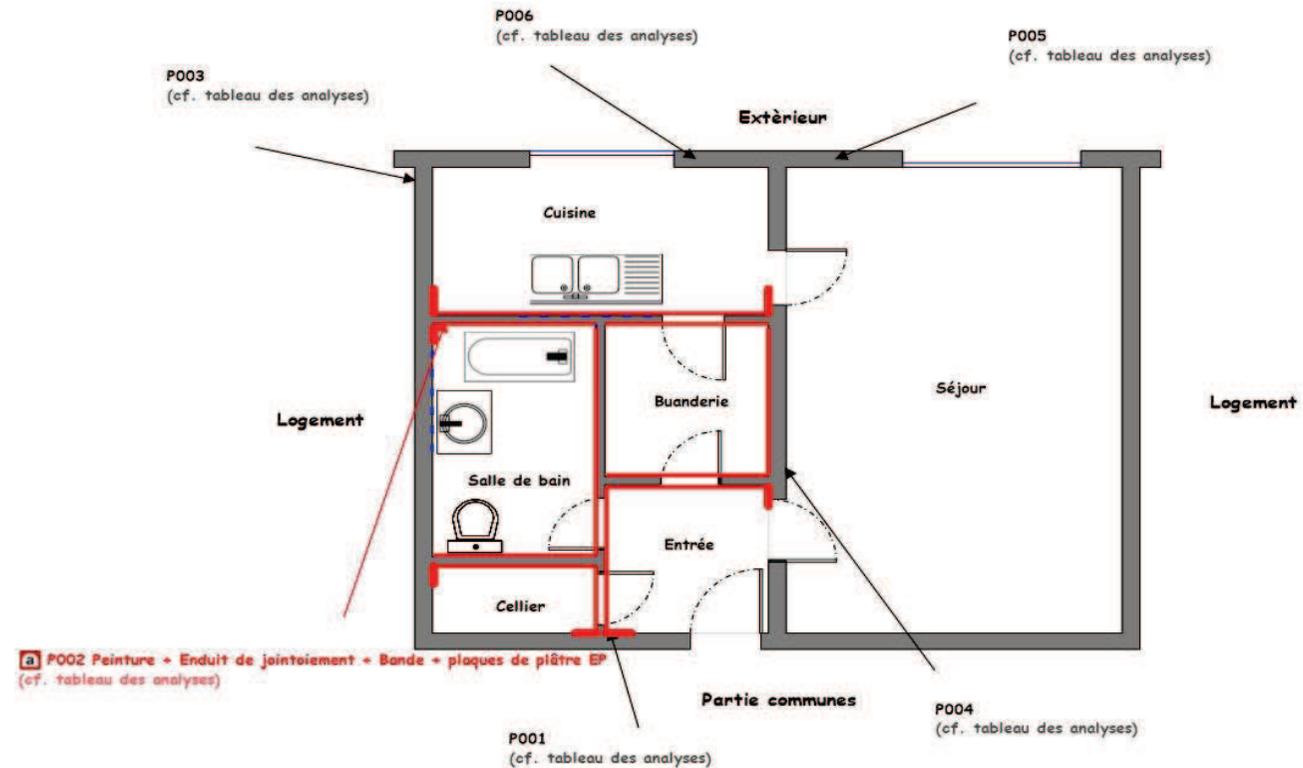
<b>Planche de repérage des matériaux et produits amiantés</b>
Affaire	1324458
Opération	Sly LUBINO
Site	28 RUE DES MEZEREUX LOG 5
	67LAK0105 (67LAK0105)
	77000 MELUN
Date de réalisation	21/04/2021
<b>Matériaux et produits contenant de l'amiante</b>	
	Surface amianté
	Linéaire / paroi amianté (type 1)
	Linéaire / paroi amianté (type 2)
	Conduit amianté
<b>Sondages destructifs / Prélèvements</b>	
	Px Prélèvement Positif
	Px Prélèvement négatif
	S Sondage destructif
<b>Types de murs</b>	
	Mur Porteur
	Mur Cloison (type 1)
	Mur Cloison (type 2)
	Gaine technique
<b>Eléments ou pièces non visités</b>	
	Local non visitée
	Elément non visité

**MUR ET PEINTURE**

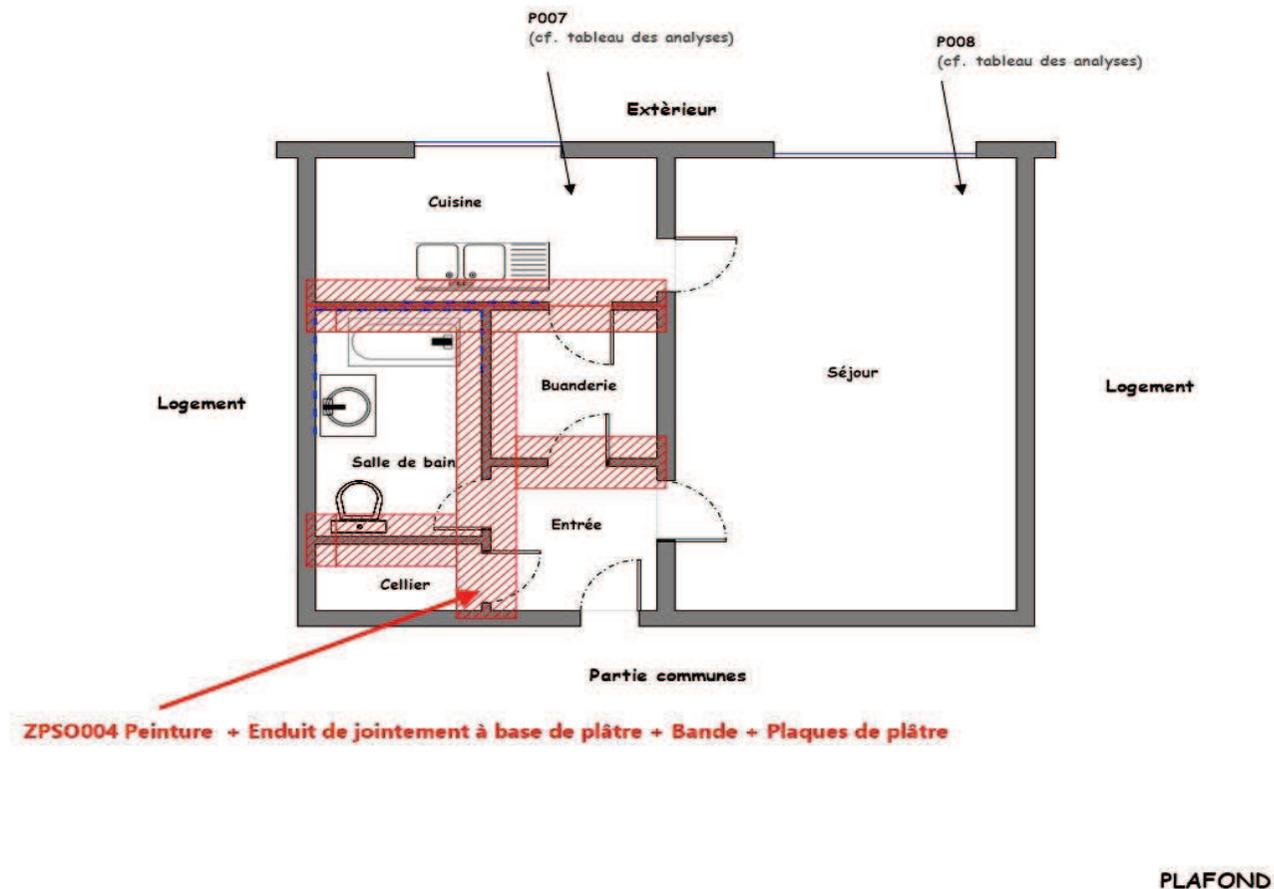
<b>Planche de repérage des matériaux et produits amiantés</b>
Affaire	1324458
Opération	Sly LUBINO
Site	28 RUE DES MEZEREUX LOG 5
	67LAK0105 (67LAK0105)
	77000
	MELUN
Date de réalisation	21/04/2021
<b>Matériaux et produits contenant de l'amiante</b>	
	Surface amianté
	Linéaire / paroi amianté (type 1)
	Linéaire / paroi amianté (type 2)
	Conduit amianté
<b>Sondages destructifs / Prélèvements</b>	
	Prélèvement Positif
	Prélèvement négatif
	Sondage destructif
<b>Types de murs</b>	
	Mur Porteur
	Mur Cloison (type 1)
	Mur Cloison (type 2)
	Gaine technique
<b>Eléments ou pièces non visités</b>	
	Local non visitée
	Elément non visité

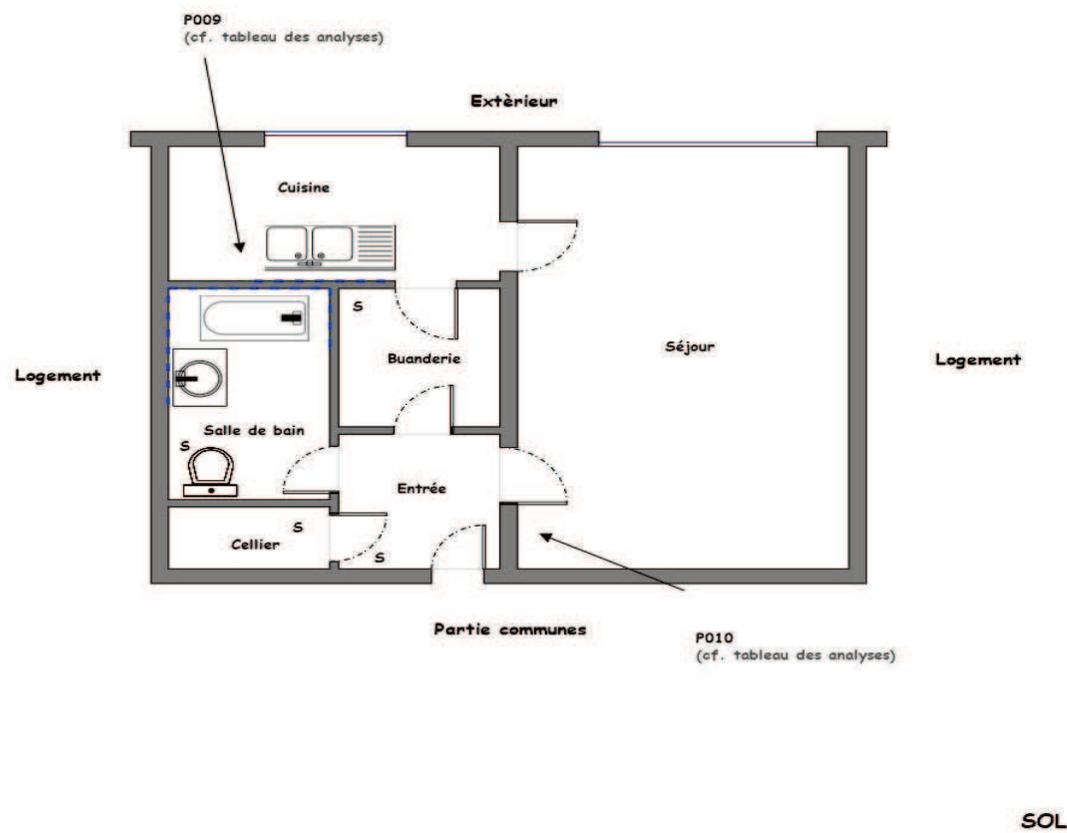
<b>Planche de repérage des matériaux et produits amiantés</b>
Affaire	1324458
Opération	Sly LUBINO
Site	28 RUE DES MEZEREUX LOG 5 67LAK0105 (67LAK0105)
	77000
	MELUN
Date de réalisation	21/04/2021
<b>Matériaux et produits contenant de l'amiante</b>	
	Surface amianté
	Linéaire / paroi amianté (type 1)
	Linéaire / paroi amianté (type 2)
	Conduit amianté
<b>Sondages destructifs / Prélèvements</b>	
	Px Prélèvement Positif
	Px Prélèvement négatif
	S Sondage destructif
<b>Types de murs</b>	
	Mur Porteur
	Mur Cloison (type 1)
	Mur Cloison (type 2)
	Gaine technique
<b>Éléments ou pièces non visités</b>	
	Local non visitée
	Élément non visité

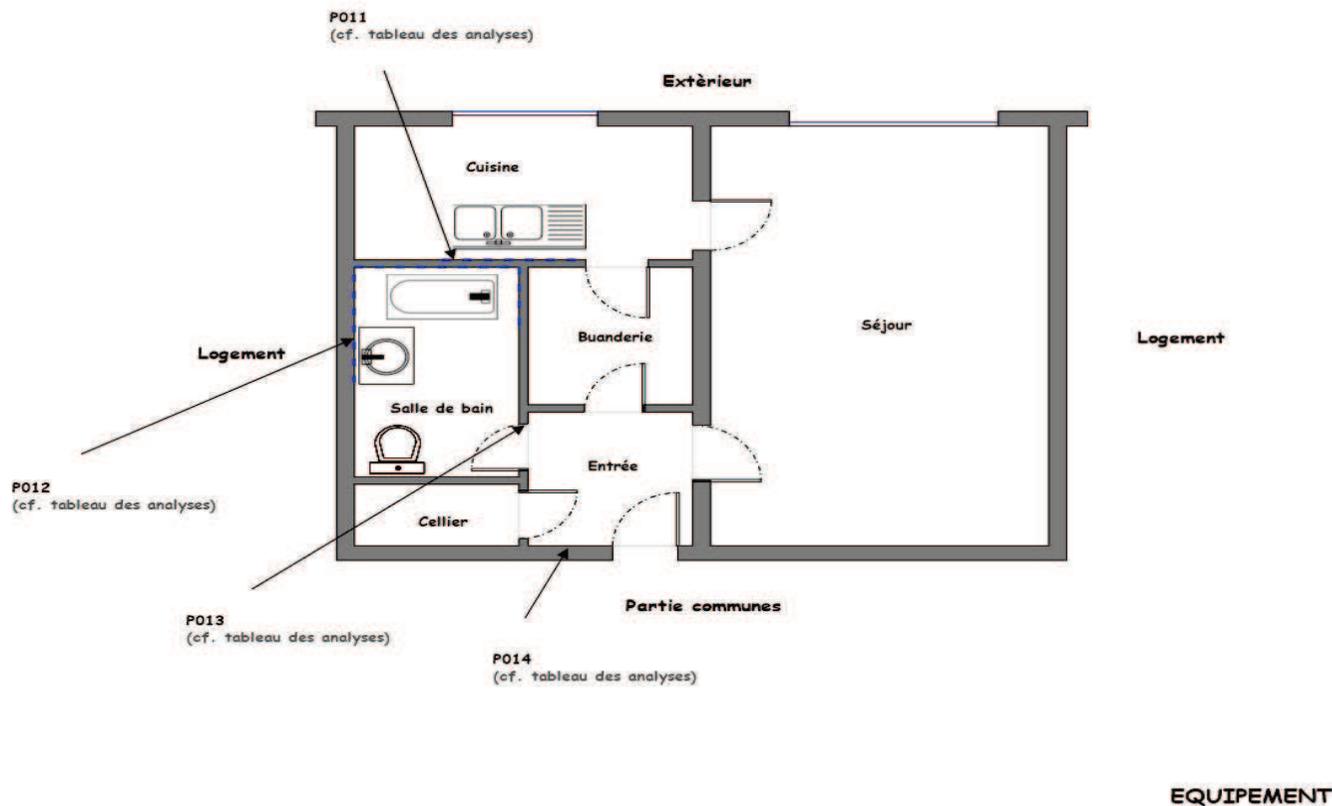
<b>Planche de repérage des matériaux et produits amiantés</b>
Affaire	1324458
Opération	Sly LUBINO
Site	28 RUE DES MEZEREUX LOG 5 67LAK0105 (67LAK0105)
	77000
	MELUN
Date de réalisation	21/04/2021
<b>Matériaux et produits contenant de l'amiante</b>	
	Surface amianté
	Linéaire / paroi amianté (type 1)
	Linéaire / paroi amianté (type 2)
	Conduit amianté
<b>Sondages destructifs / Prélèvements</b>	
	Prélèvement Positif
	Prélèvement négatif
	Sondage destructif
<b>Types de murs</b>	
	Mur Porteur
	Mur Cloison (type 1)
	Mur Cloison (type 2)
	Gaine technique
<b>Eléments ou pièces non visités</b>	
	Local non visitée
	Elément non visité

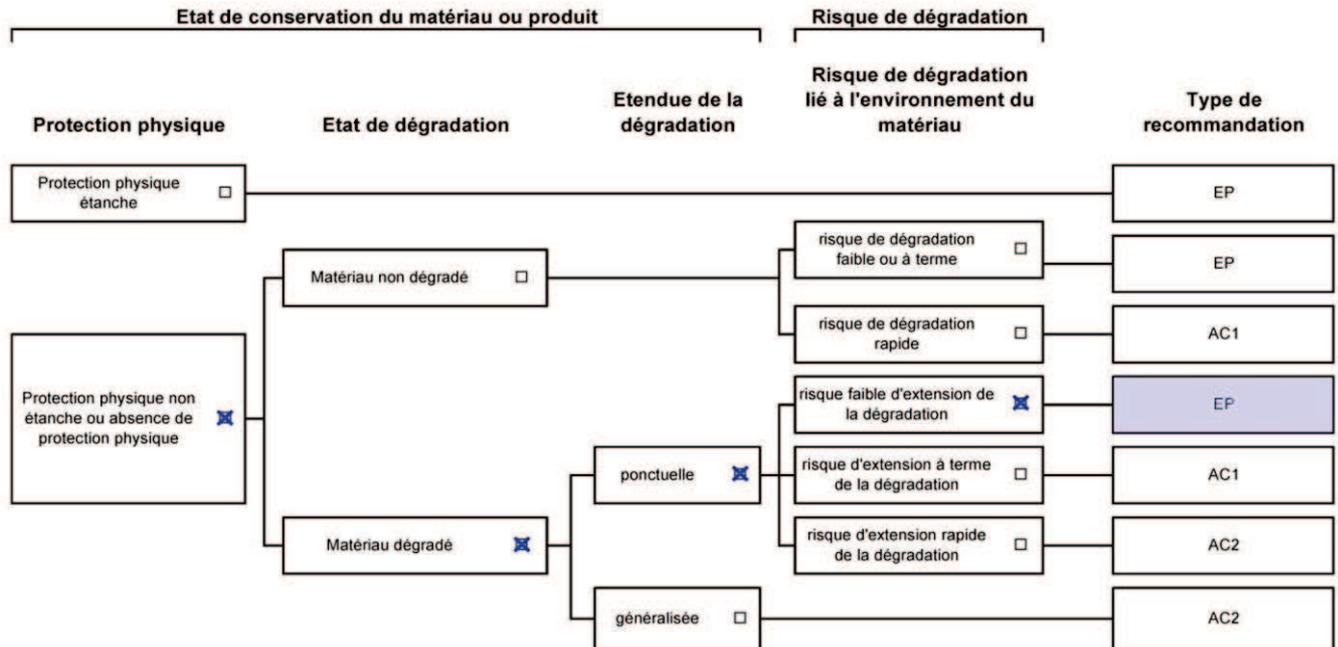
EVALUATION DE L'ETAT DE CONSERVATION DES MATERIAUX OU PRODUITS SELON LES CRITERES DE LA LISTE B
