Rapport de mission de repérage des matériaux et produits contenant de l'amiante avant réalisation de travaux

R. 4412-97 modifié par le décret 2012-639 du 4 mai 2012
Norme NF X 46-020

21 SQUARE ST HUBERT

77186 NOISIEL

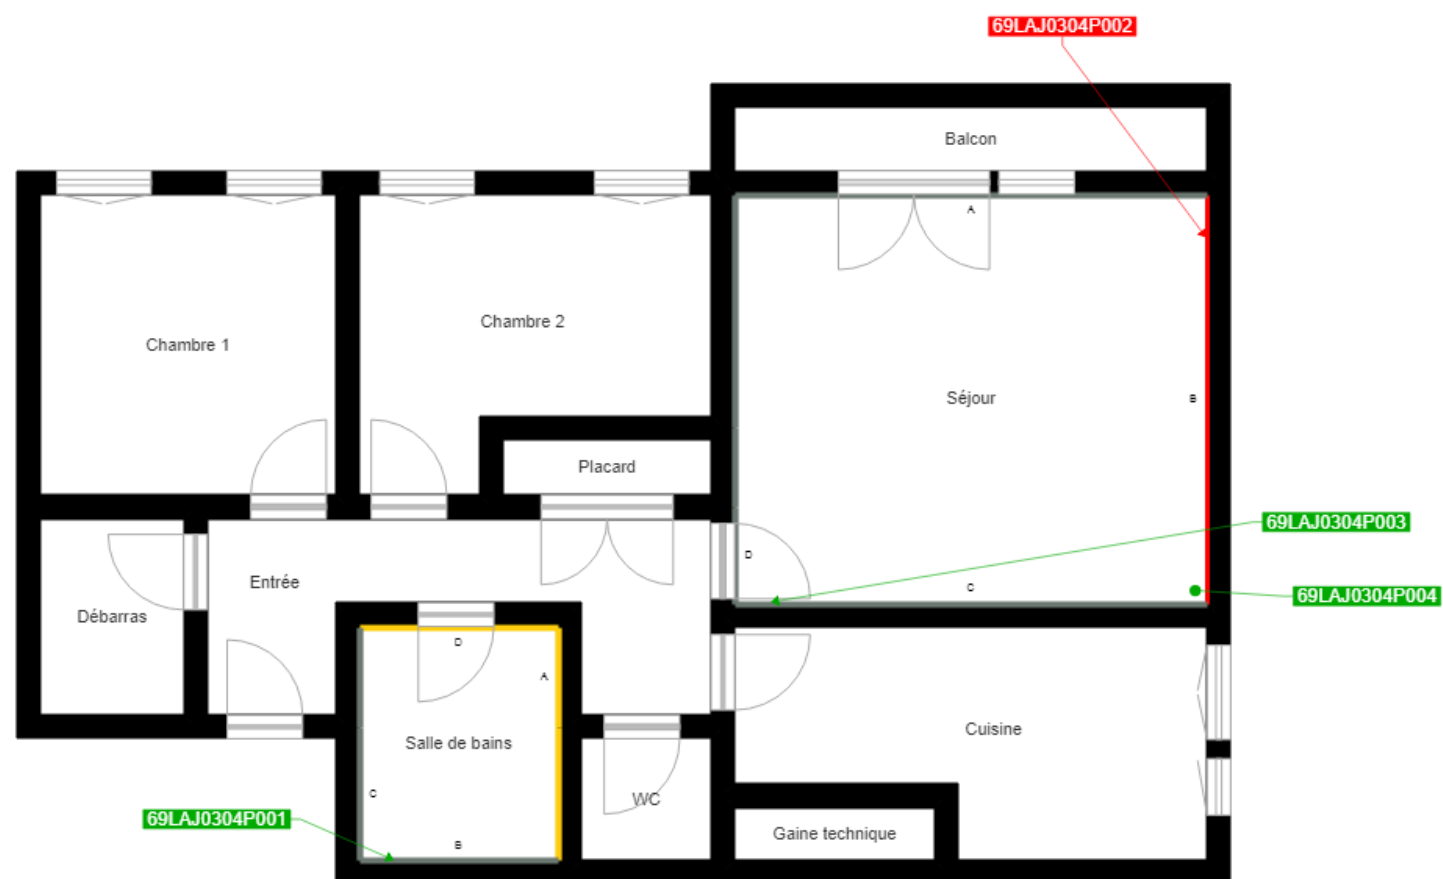
Murs périphériques / Plaques de plâtre
	Murs Bois
	Murs Brique
	Murs Béton brut
	Cloisons Plaques de plâtre
	Murs carreaux de plâtre
	Murs Béton / Enduit
	Murs porteurs et/ou mur de refend / Plaques de plâtre
	Murs périphériques / Doublage (plaque de plâtre + isolant)
	Torchis
	Murs Amiantés
	Murs Brique / Enduit
	Murs Brique plâtrière
	Murs Pierre

Prélèvements de sol amiantés
	Prélèvements de sol non amiantés
	Prélèvements de plafonds amiantés
	Prélèvements de plafonds non amiantés
	Prélèvements de murs amiantés
	Prélèvements de murs non amiantés
	Autres types de prélèvements amiantés
	Autres types de prélèvements non amiantés
	Sol amianté
	Plafond amianté
	Sol et Plafond amiantés

PIECE	ETAGE	ELEMENTS	DESCRIPTIF LABORATOIRE	Echantillon	REPERAGE	ETAT	RESULTAT	METHODE
Salle de bains		Colle faïence	Colle beige + carrelage	69LAJ0304P001	Mur B	DEGRADATION PARTIELLE	Amiante non détecté	RESULTAT ANALYSE
Séjour		Enduit / Peinture	Enduit gris en vrac + peinture non séparable	69LAJ0304P003	Mur C	BON ETAT	Amiante non détecté	RESULTAT ANALYSE
Séjour		Enduit / Peinture	Enduit plâtreux blanc en vrac + peinture non séparable	69LAJ0304P004	Plafond	DEGRADATION PARTIELLE	Amiante non détecté	RESULTAT ANALYSE
Séjour		Enduit / Peinture	Enduit plâtreux blanc en vrac + peinture non séparable	69LAJ0304P004	Plafond	DEGRADATION PARTIELLE	Amiante non détecté	ZSO
Salle de bains		Colle faïence	Colle beige + carrelage	69LAJ0304P001	Mur B	DEGRADATION PARTIELLE	Amiante non détecté	ZSO
Salle de bains		Colle faïence	Colle beige + carrelage	69LAJ0304P001	Mur C	DEGRADATION PARTIELLE	Amiante non détecté	ZSO
