**Rapport de repérage des matériaux et produits contenant de l'amiante
avant relocation d'un bien**

Numéro de dossier : **RAAT-78LAA0003**
Date du repérage : **31/01/2022**

Adresse	Rue : 8 Allée Lucien Griveau (78LAA0003) Bât., escalier, niveau, appartement n°, lot n° : Lot numéro 78LAA0003, Code postal, ville :... 77400 Lagny-sur-Marne
Périmètre de repérage : Sols cuisine séjour et chambre 1 + peintures cuisine séjour chambres 1 et 2
Type de logement : Fonction principale du bâtiment : Date de construction : Appartement Habitation (maison individuelle) Date du permis de construire non connue

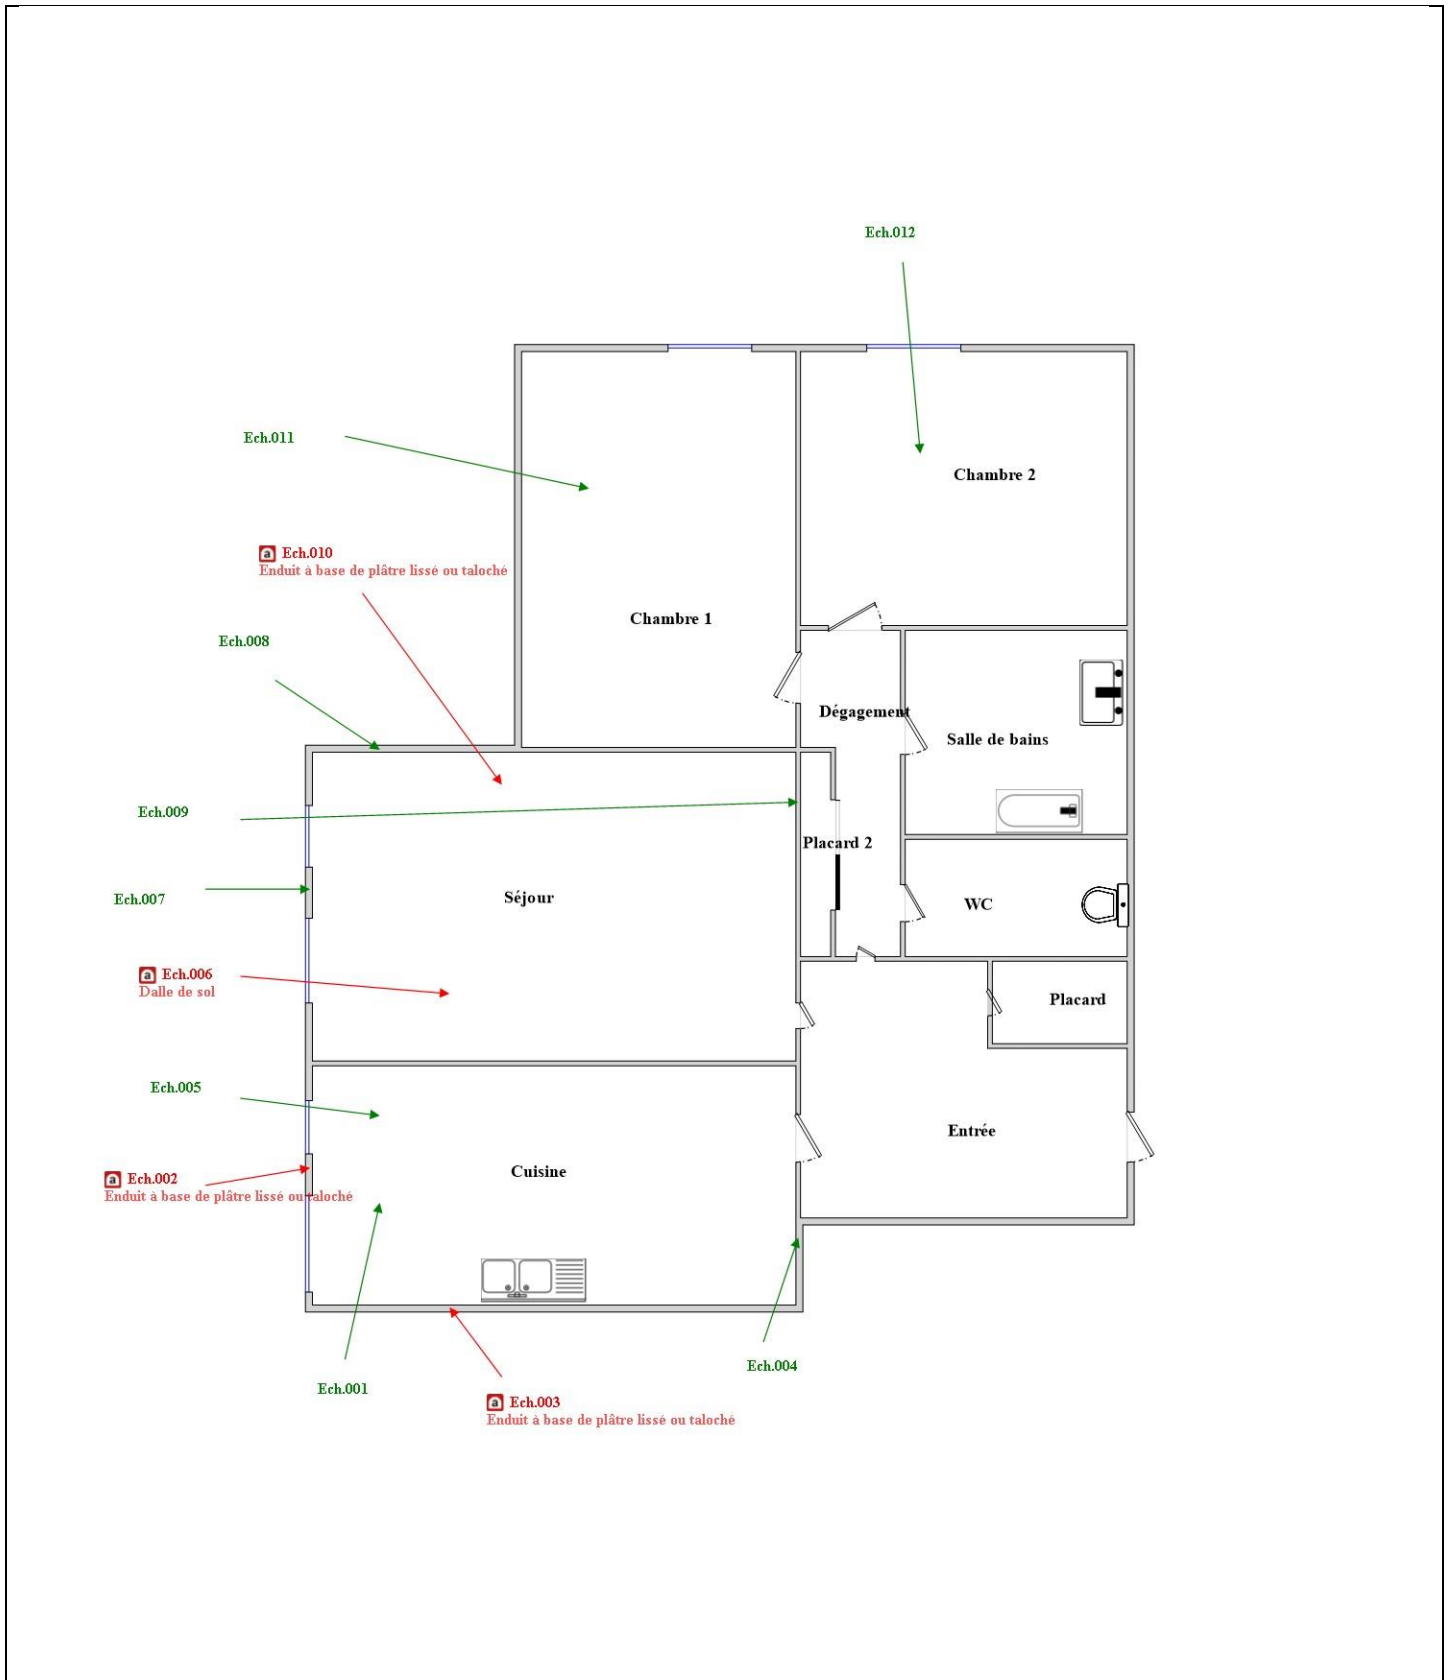
7.1 - Annexe - Schéma de repérage

Planche (croquis) de repérage technique effectué par le cabinet : ARC SAS - SOCOBAT EXPERTISES, auteur : MARTIN Olivier
Dossier n° 2022-01-28486-HABITAT-77-78LAA0003 du 14/02/2022
Adresse du bien : 8 Allée Lucien Griveau (78) 77400 Lagny-sur-Marne

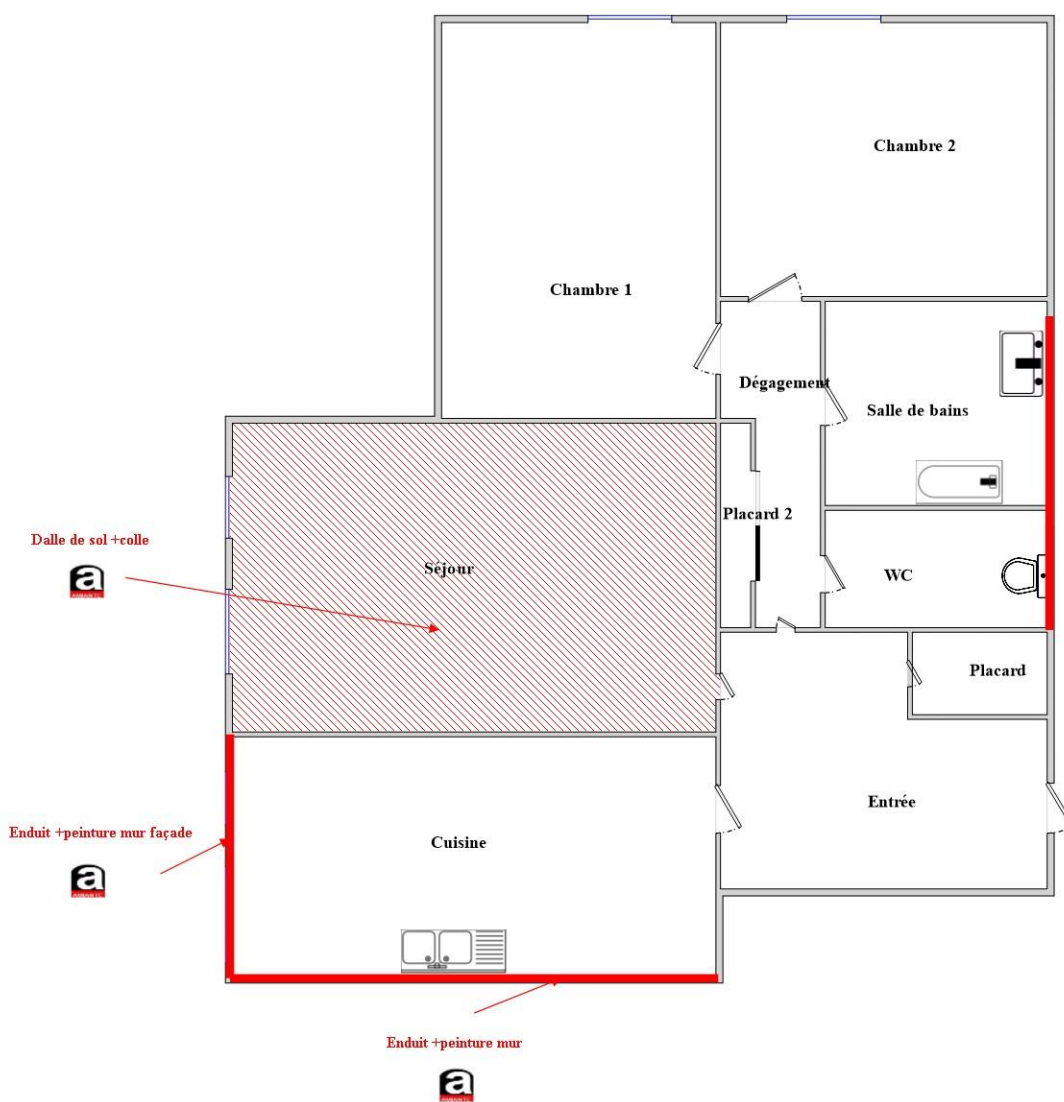
Planche (croquis) de repérage technique effectué par le cabinet : ARC SAS - SOCOBAT EXPERTISES, auteur : MARTIN Olivier
Dossier n° 2022-01-28486-HABITAT-77-78LAA0003 du 14/02/2022
Adresse du bien : 8 Allée Lucien Griveau (78) 77400 Lagny-sur-Marne

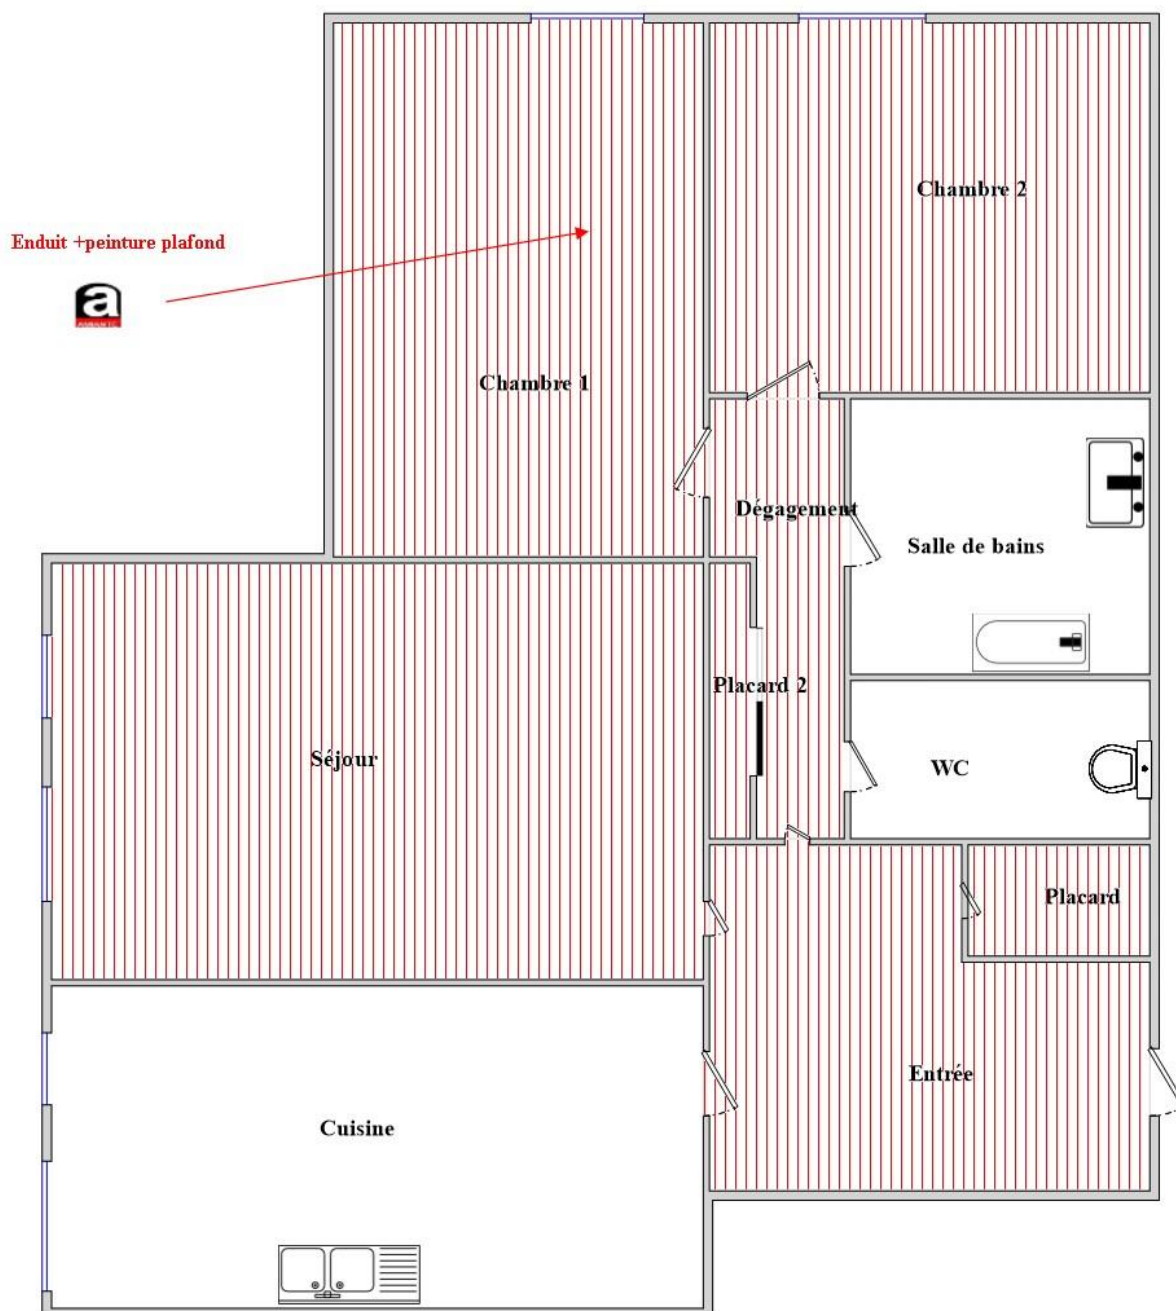
Planche (croquis) de repérage technique effectué par le cabinet : ARC SAS - SOCOBAT EXPERTISES, auteur : MARTIN Olivier
Dossier n° 2022-01-28486-HABITAT-77-78LAA0003 du 14/02/2022
Adresse du bien : 8 Allée Lucien Griveau (78) 77400 Lagny-sur-Marne
