## Rapport de mission de repérage des matériaux et produits contenant de l'amiante avant réalisation de travaux

R. 4412-97 modifié par le décret 2012-639 du 4 mai 2012  
Norme NF X 46-020

21 RUE DU BEAUREGARD

77200 TORCY

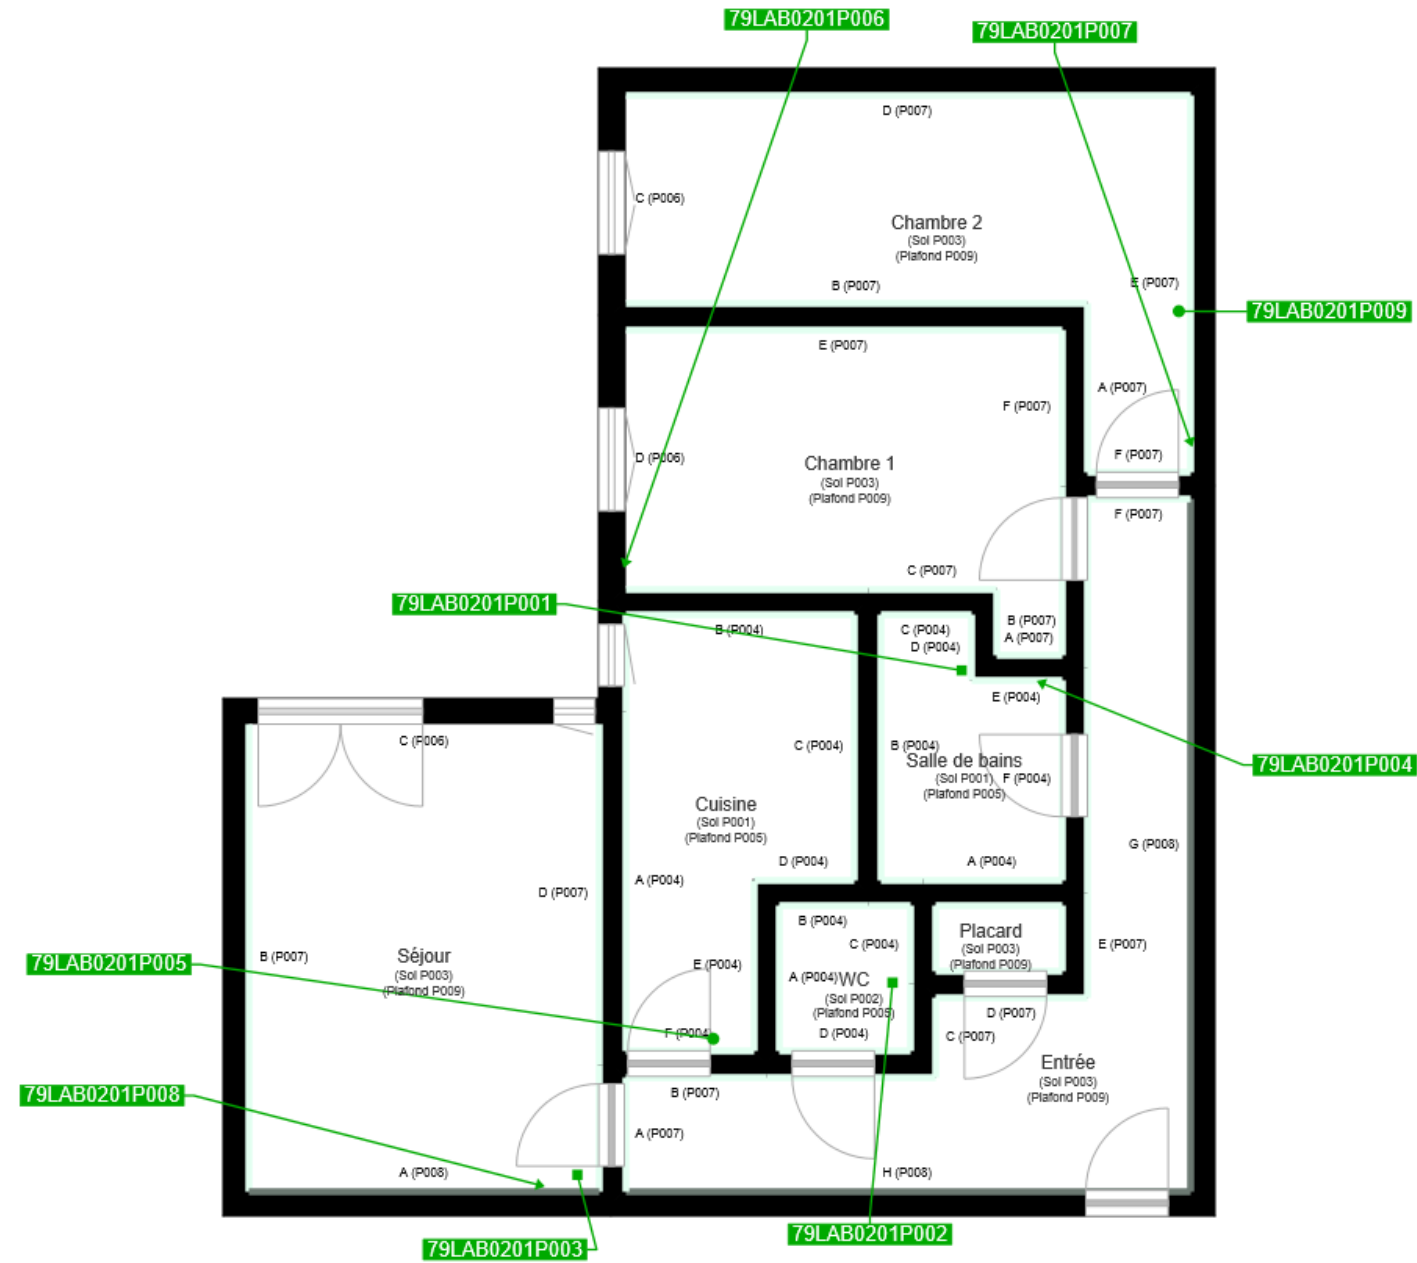
Cloisons Plaques de plâtre
Murs Bois
Murs Brique
Murs périphériques / Plaques de plâtre
Murs carreaux de plâtre
Murs Béton / Enduit
Murs porteurs et/ou mur de refend / Plaques de plâtre
Murs périphériques / Doublage (plaque de plâtre + isolant)
Torchis
Murs Amiantés
Murs Brique / Enduit
Murs Brique plâtrière
Murs Pierre

- Prélèvements de sol amiantés
- Prélèvements de sol non amiantés
- Prélèvements de plafonds amiantés
- Prélèvements de plafonds non amiantés
- Prélèvements de murs amiantés
- Prélèvements de murs non amiantés
- X Autres types de prélèvements amiantés
- X Autres types de prélèvements non amiantés
- /// Sol amianté
- /// Plafond amianté
- /// Sol et Plafond amiantés
