Rapport de repérage des matériaux et produits contenant de l'amiante avant relocation d'un bien

Numéro de dossier : **RAAT-80LAC0103**
Date du repérage : **10/01/2022**

Adresse	Rue : 3 Square Robert Cassart (80LAC0103) Bât., escalier, niveau, appartement n°, lot n° : Bat. 3; Esc. 3; Etage 1; Porte 0103 Lot numéro 80LAC0103, Code postal, ville : . 77340 PONTAULT COMBAULT
Périmètre de repérage : Ensemble du logement
Type de logement : Appartement - T5
Fonction principale du bâtiment : Habitation (partie privative d'immeuble)
Date de construction : NC

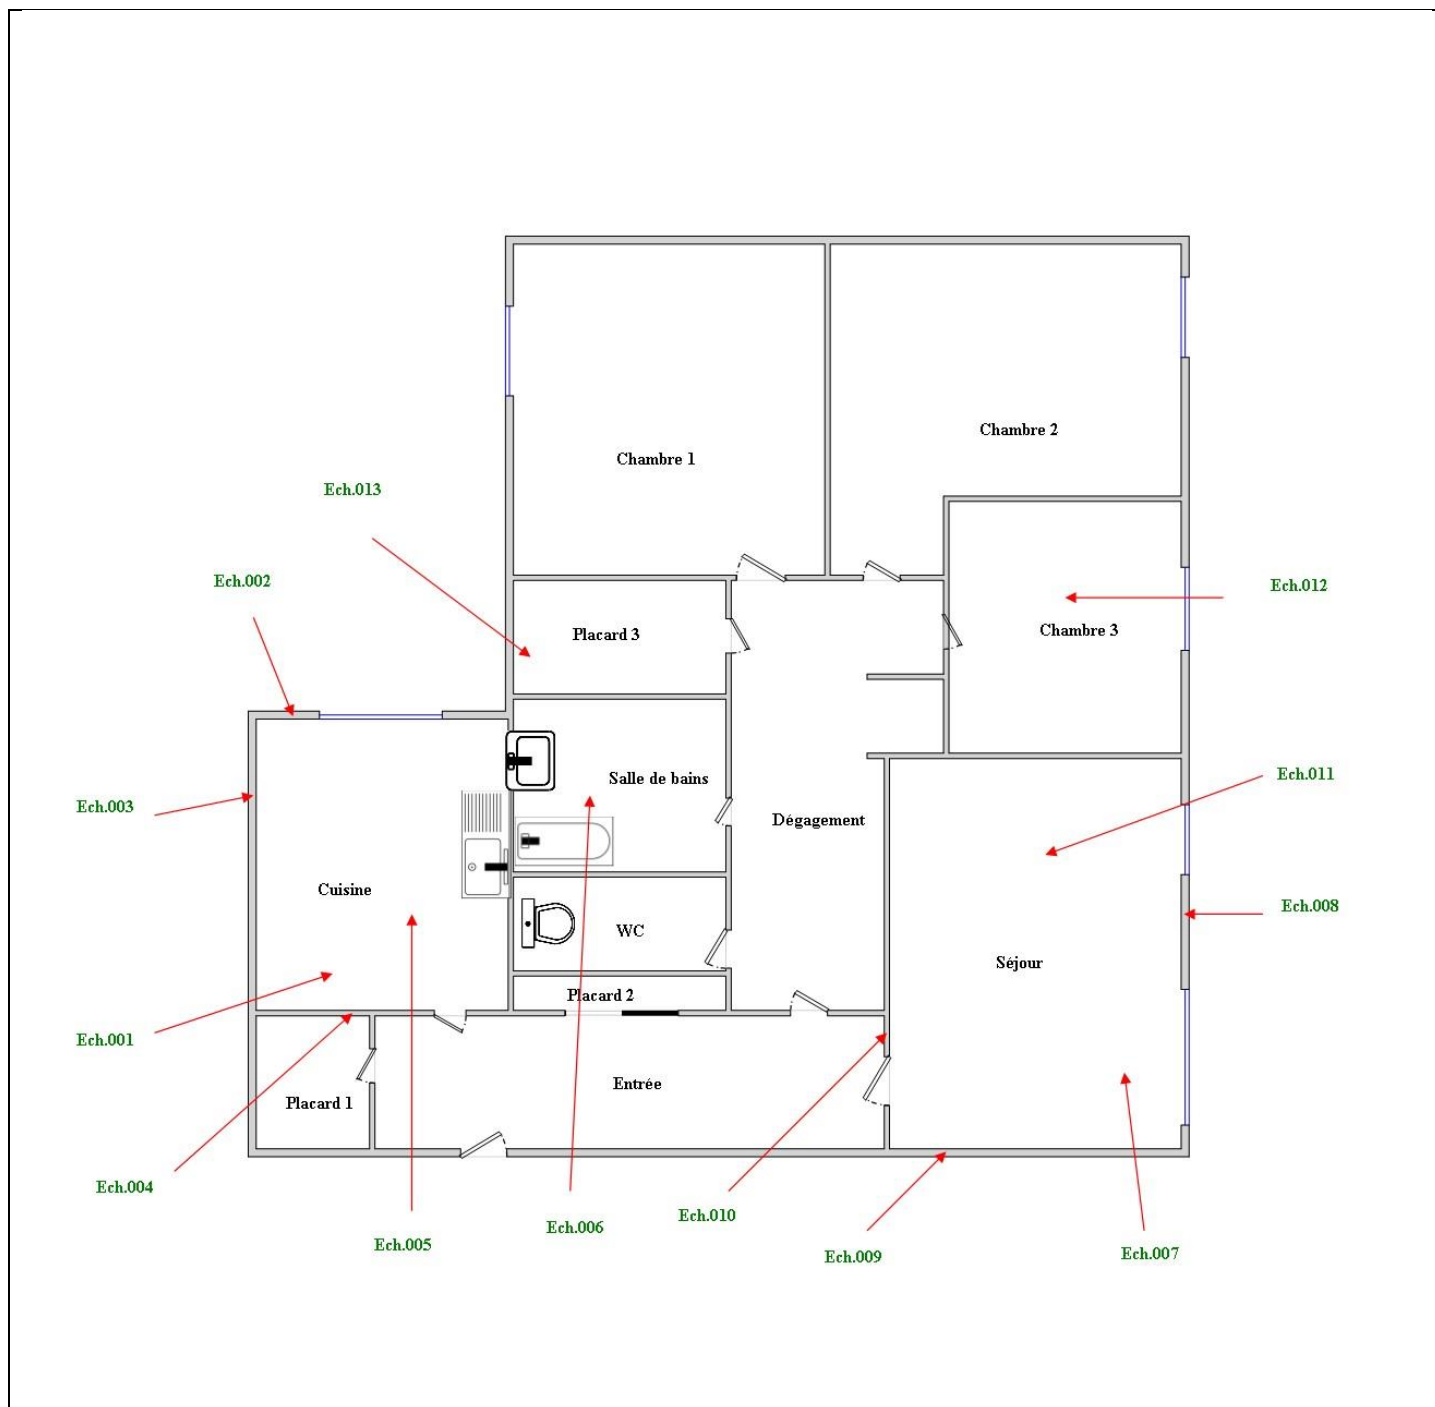
7.1 - Annexe - Schéma de repérage

Planche (croquis) de repérage technique effectué par le cabinet : ARC SAS - SOCOBAT EXPERTISES, auteur : MARTIN Olivier
Dossier n° RAAT-80LAC0103 du 24/01/2022
Adresse du bien : 3 Square Robert Cassart (80LAC0103) 77340 PONTAULT COMBAULT
