Rapport de repérage des matériaux et produits contenant de l'amiante avant réalisation de travaux dans un immeuble bâti

1
1, Place du Front Populaire - Logement 6
ESC AA
77186 NOISIEL

81LAA0601 10/09/2020 - 04:35

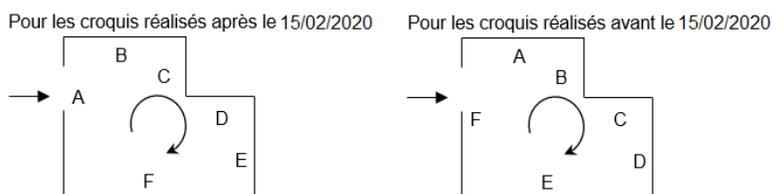
Sens du repérage pour évaluer un local :

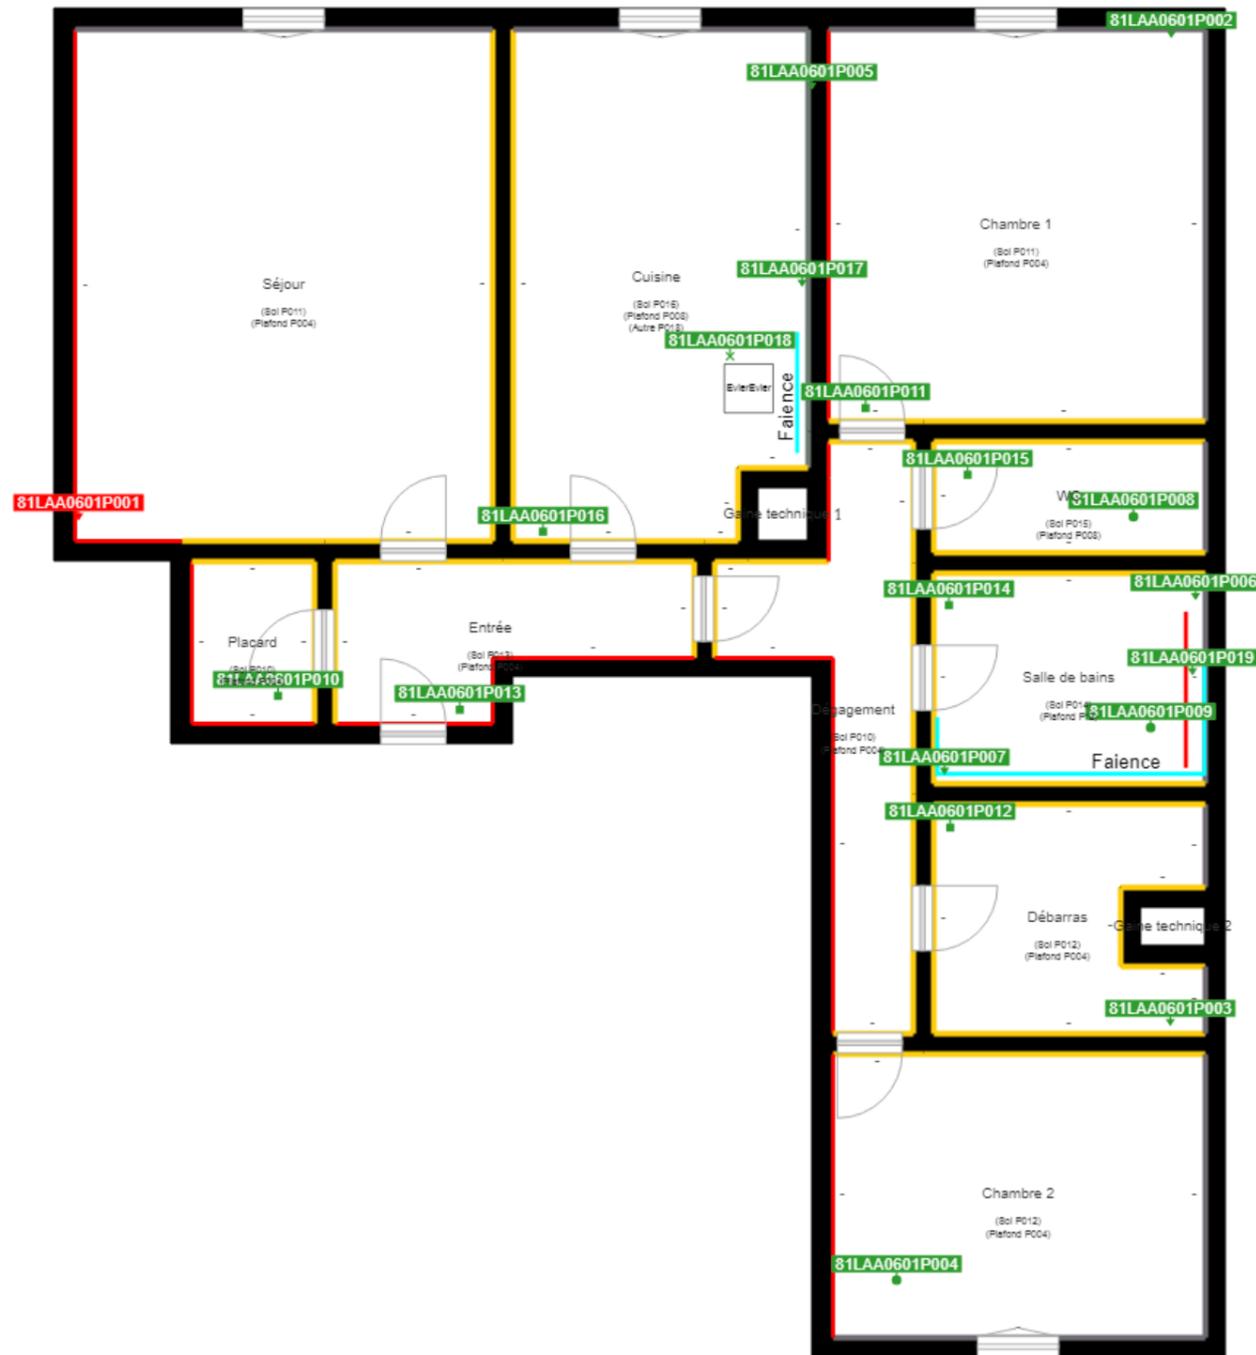
PLANCHE DE REPERAGE

Bien : 81LAA0601 - 1 1, Place du Front Populaire - Logement 6 ESC AA 77186 NOISIEL
