Rapport de repérage des matériaux et produits contenant de l'amiante avant réalisation de travaux dans un immeuble bâti

(Arrêté du 16 Juillet 2019 et Norme NF X 46-020 : Août 2017)

4, Place du Front Populaire - Logement 6 - ESC AD - R+6
77186 NOISIEL

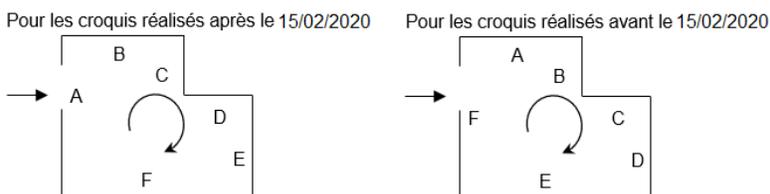
Sens du repérage pour évaluer un local :

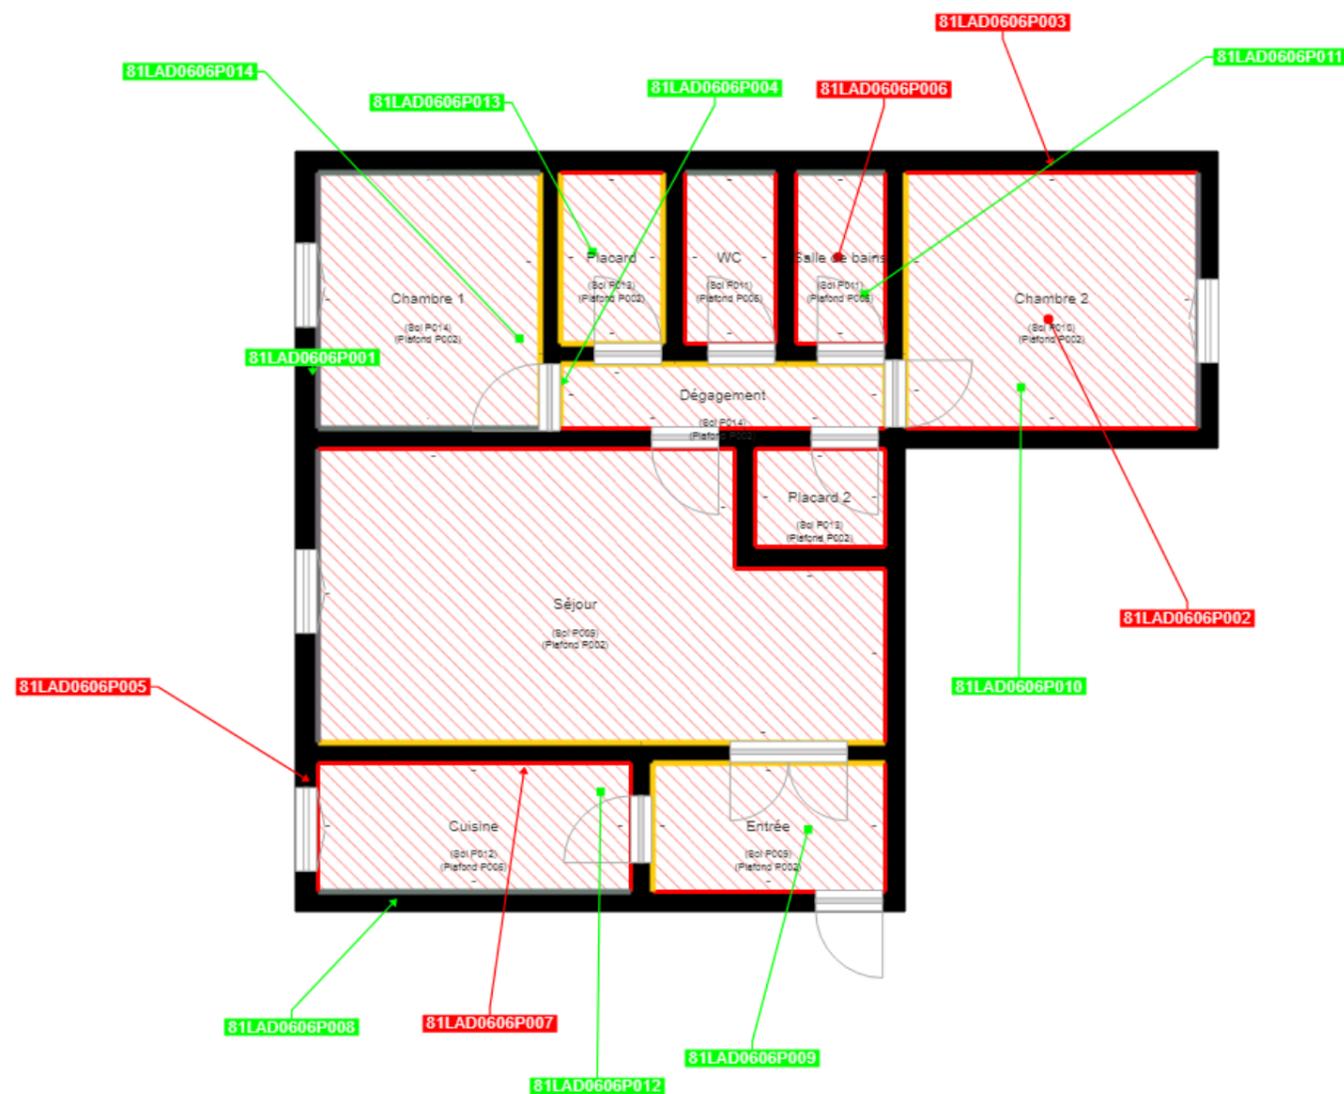
Légende des prélèvements :

Prélèvement de sol amianté
	Prélèvement de sol non amianté
	Prélèvement de plafond amianté
	Prélèvement de plafond non amianté
	Prélèvement de mur amianté
	Prélèvement de mur non amianté
	Autre type de prélèvement amianté
	Autre type de prélèvement non amianté
	Sols amiantés
	Plafonds amiantés
	Sols et plafonds amiantés
