# Rapport de repérage des matériaux et produits contenant de l'amiante avant réalisation de travaux dans un immeuble bâti

(Arrêté du 16 Juillet 2019 et Norme NF X 46-020 : Août 2017)

2  
8, Place du Front Populaire - Logement 2  
ESC AF  
77186 NOISIEL

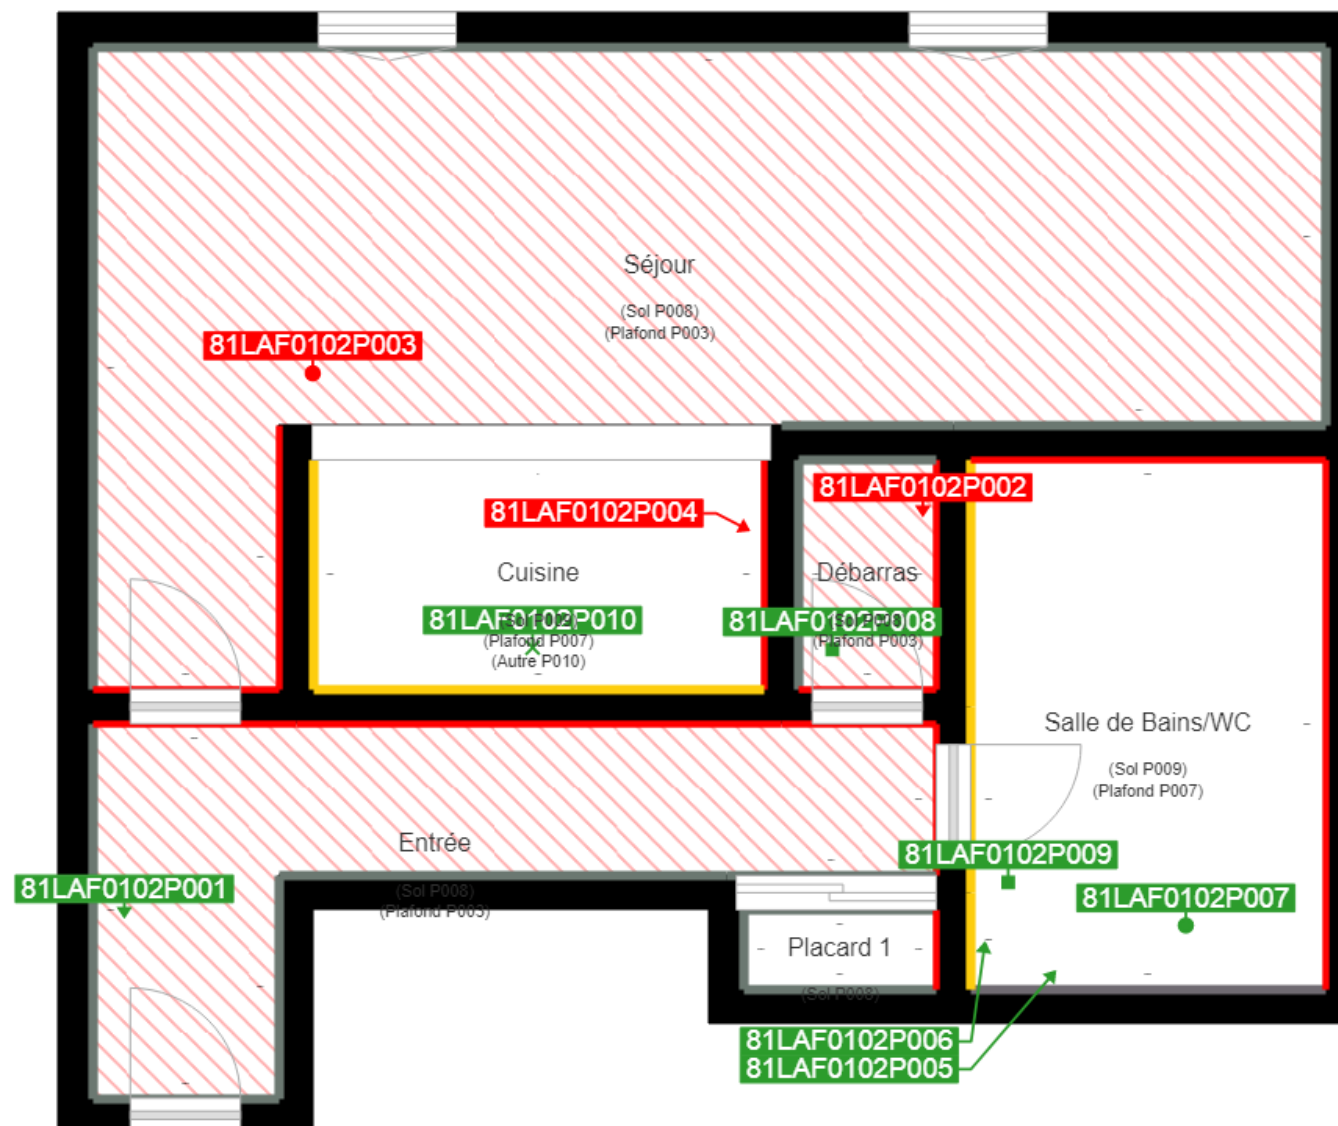
### Légende des prélèvements :

- Prélèvement de sol amianté
- Prélèvement de sol non amianté
- Prélèvement de plafond amianté
- Prélèvement de plafond non amianté
- Prélèvement de mur amianté
- Prélèvement de mur non amianté
- Autre type de prélèvement amianté
- Autre type de prélèvement non amianté
- Sols amiantés
- Plafonds amiantés
- Sols et plafonds amiantés
