# Rapport de Repérage des matériaux et produits contenant de l'amiante avant réalisation de travaux dans un immeuble bâti

Numéro de dossier : MA2507116407

5 Place du Front Populaire

Etage SOUS SOL

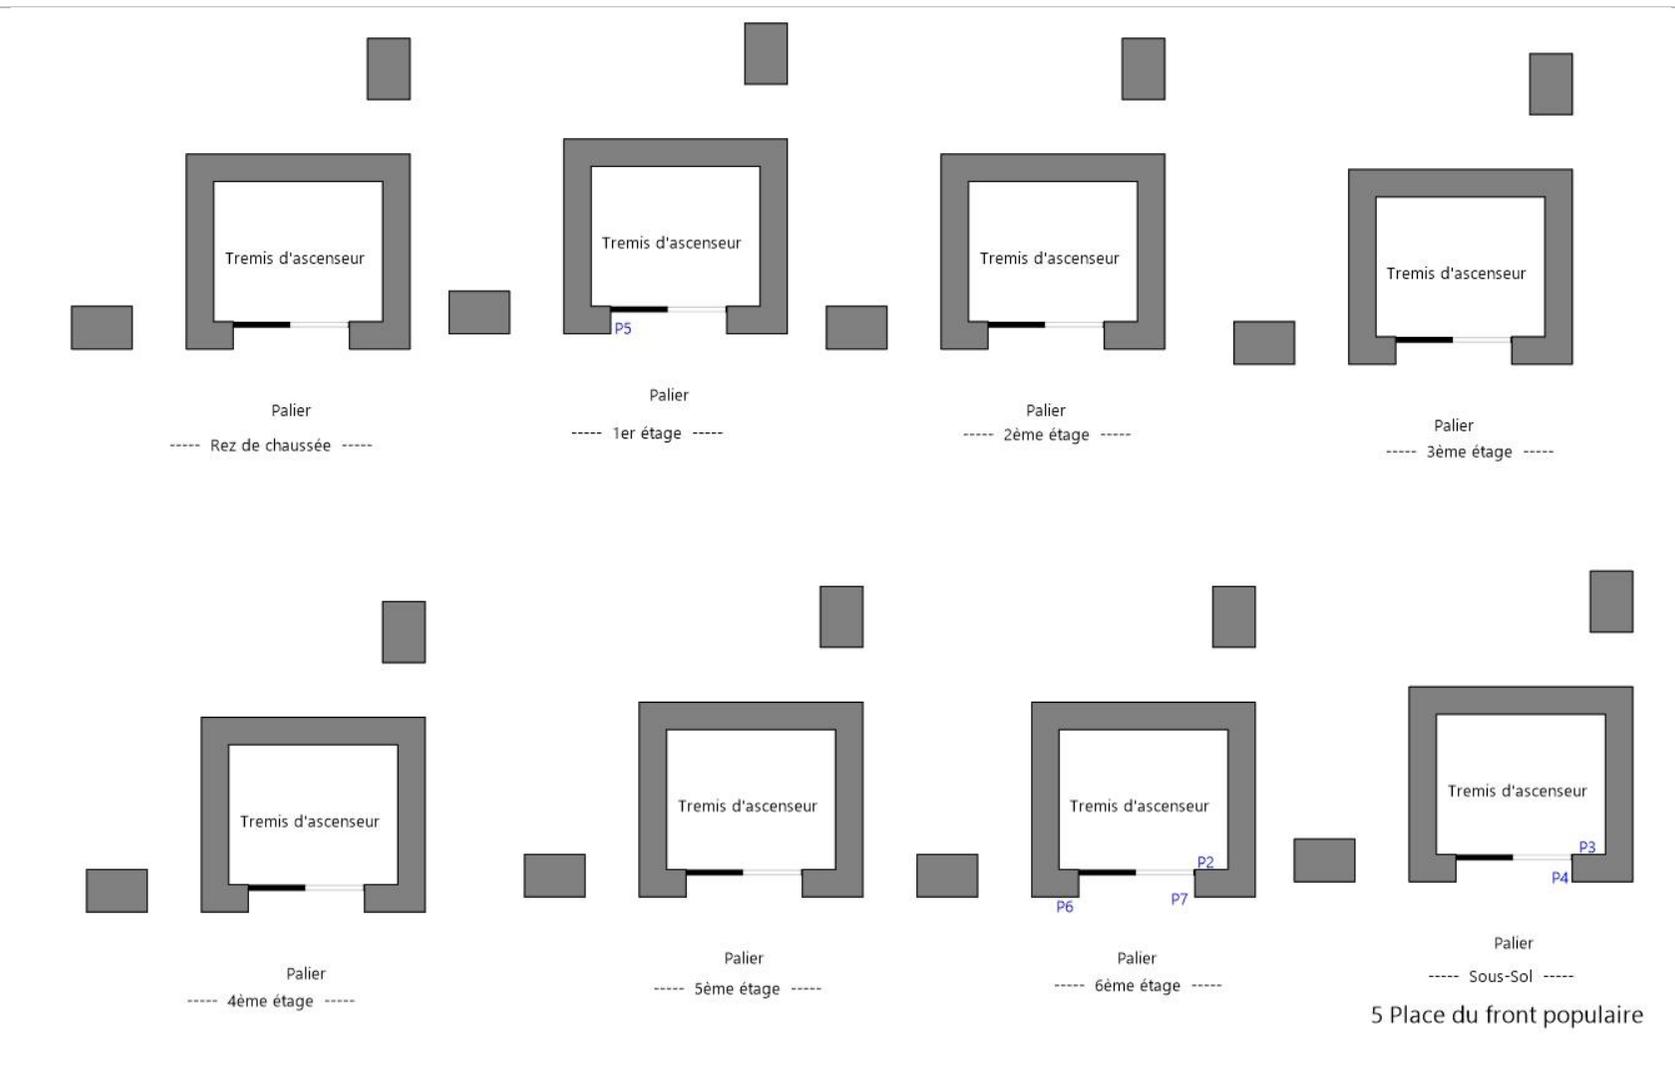
<b>Planche de repérage des matériaux et produits amiantés</b>
Affaire	MA2507116407
Opération	PLOZNER thomas
Site	5 Place du Front Populaire
	77186 Noisiel
Date de réalisation	13/08/2025
<b>Matériaux et produits contenant de l'amiante</b>	
	Surface amianté
	Linéaire / paroi amianté (type 1)
	Linéaire / paroi amianté (type 2)
	Conduit amianté
<b>Sondages destructifs / Prélèvements</b>	
	Prélèvement Positif
	Prélèvement négatif
	Sondage destructif
<b>Types de murs</b>	
	Mur Porteur
	Mur Cloison (type 1)
	Mur Cloison (type 2)
	Gaine technique
<b>Éléments ou pièces non visités</b>	
	Local non visité
	Élément non visité

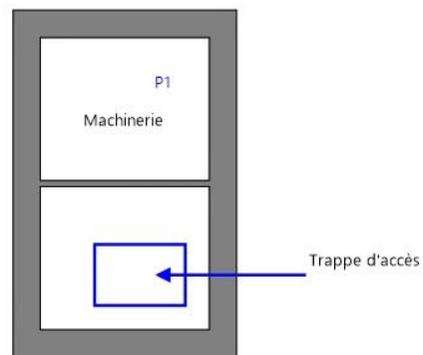
7ème Etage

<b>Planche de repérage des matériaux et produits amiantés</b>
Affaire	MA2507116407
Opération	PLOZNER thomas
Site	5 Place du Front Populaire
	77186 Noisiel
Date de réalisation	13/08/2025
<b>Matériaux et produits contenant de l'amiante</b>
