## Rapport de repérage des matériaux et produits contenant de l'amiante avant relocation d'un bien

Numéro de dossier : RAAT-81LAA0404  
Date du repérage : 26/01/2022

| Adresse | Rue : ..... <b>1 Place du Front Populaire (81LAA0404)</b><br>Bât., escalier, niveau, appartement n°, lot n° :<br><b>Bat. 1; Esc. 1; Etage 4; Porte 0404 Lot numéro 81LAA0404,</b><br>Code postal, ville :... <b>77186 NOISIEL</b> |

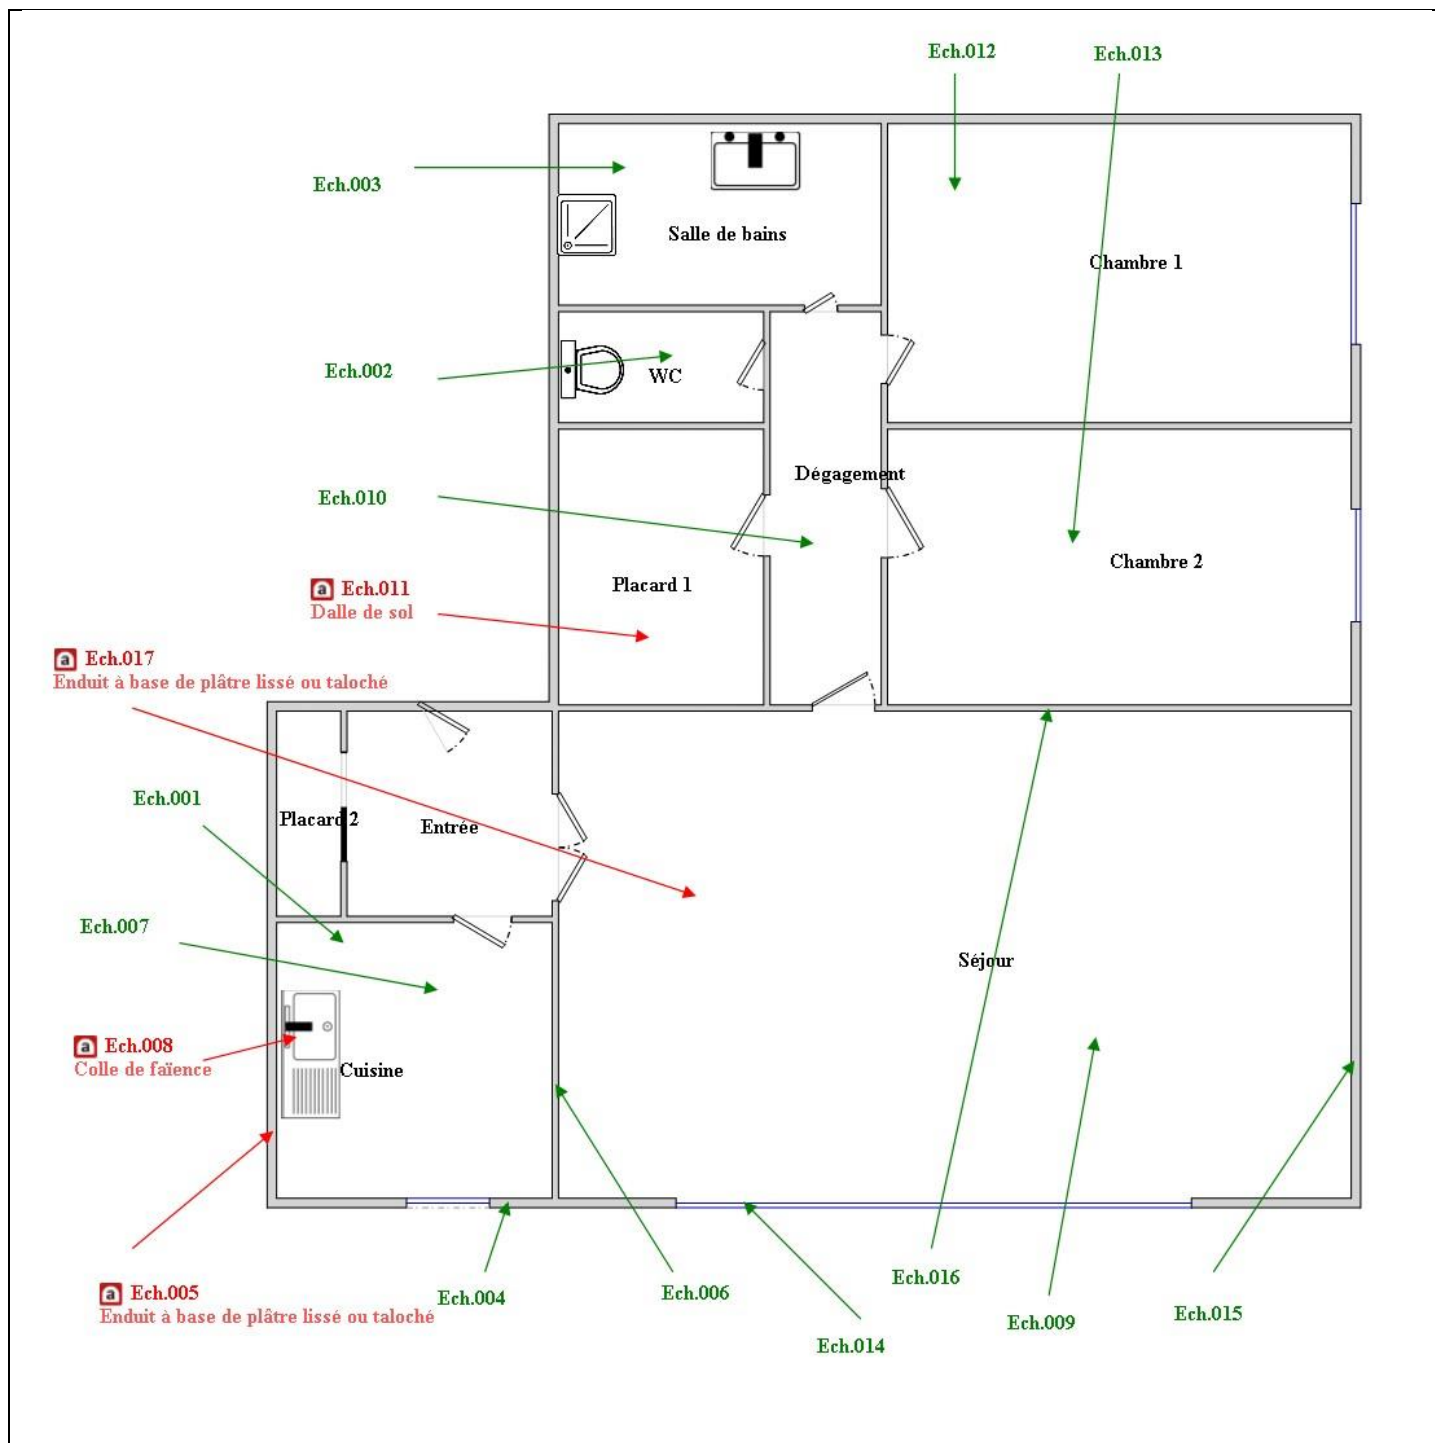
Planche (croquis) de repérage technique effectué par le cabinet : ARC SAS - SOCOBAT EXPERTISES, auteur : MARTIN Olivier

## 7.1 - Annexe - Schéma de repérage

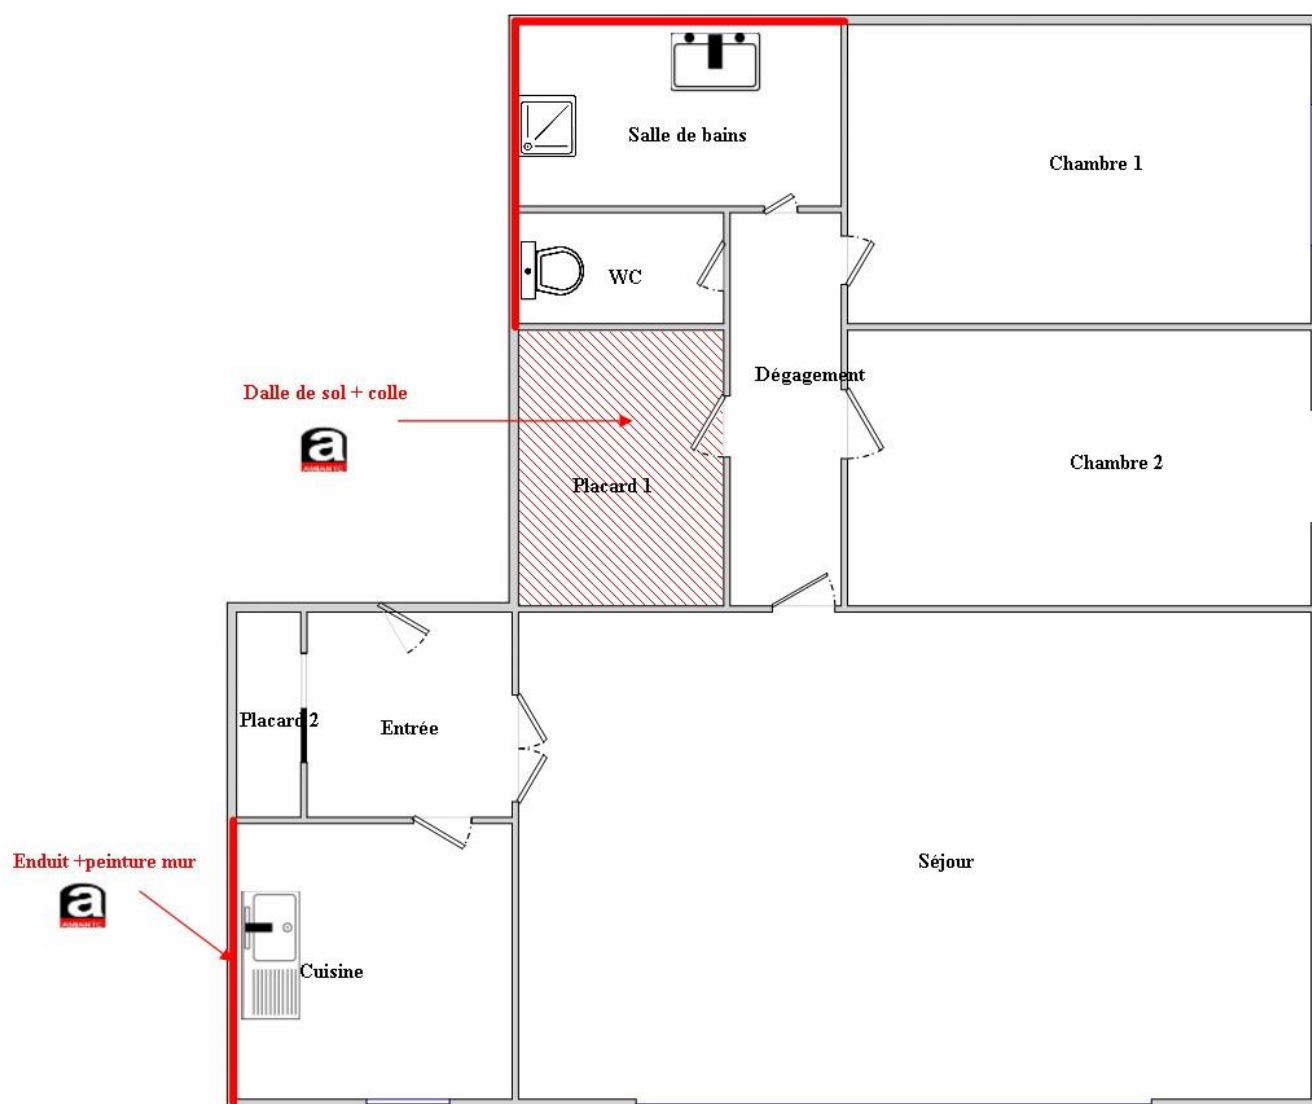
Planche (croquis) de repérage technique effectué par le cabinet : ARC SAS - SOCOBAT EXPERTISES, auteur : MARTIN Olivier  
Dossier n° RAAT-81LAA0404 du 07/02/2022  
Adresse du bien : 1 Place du Front Populaire (81LAA0404) 77186 NOISIEL

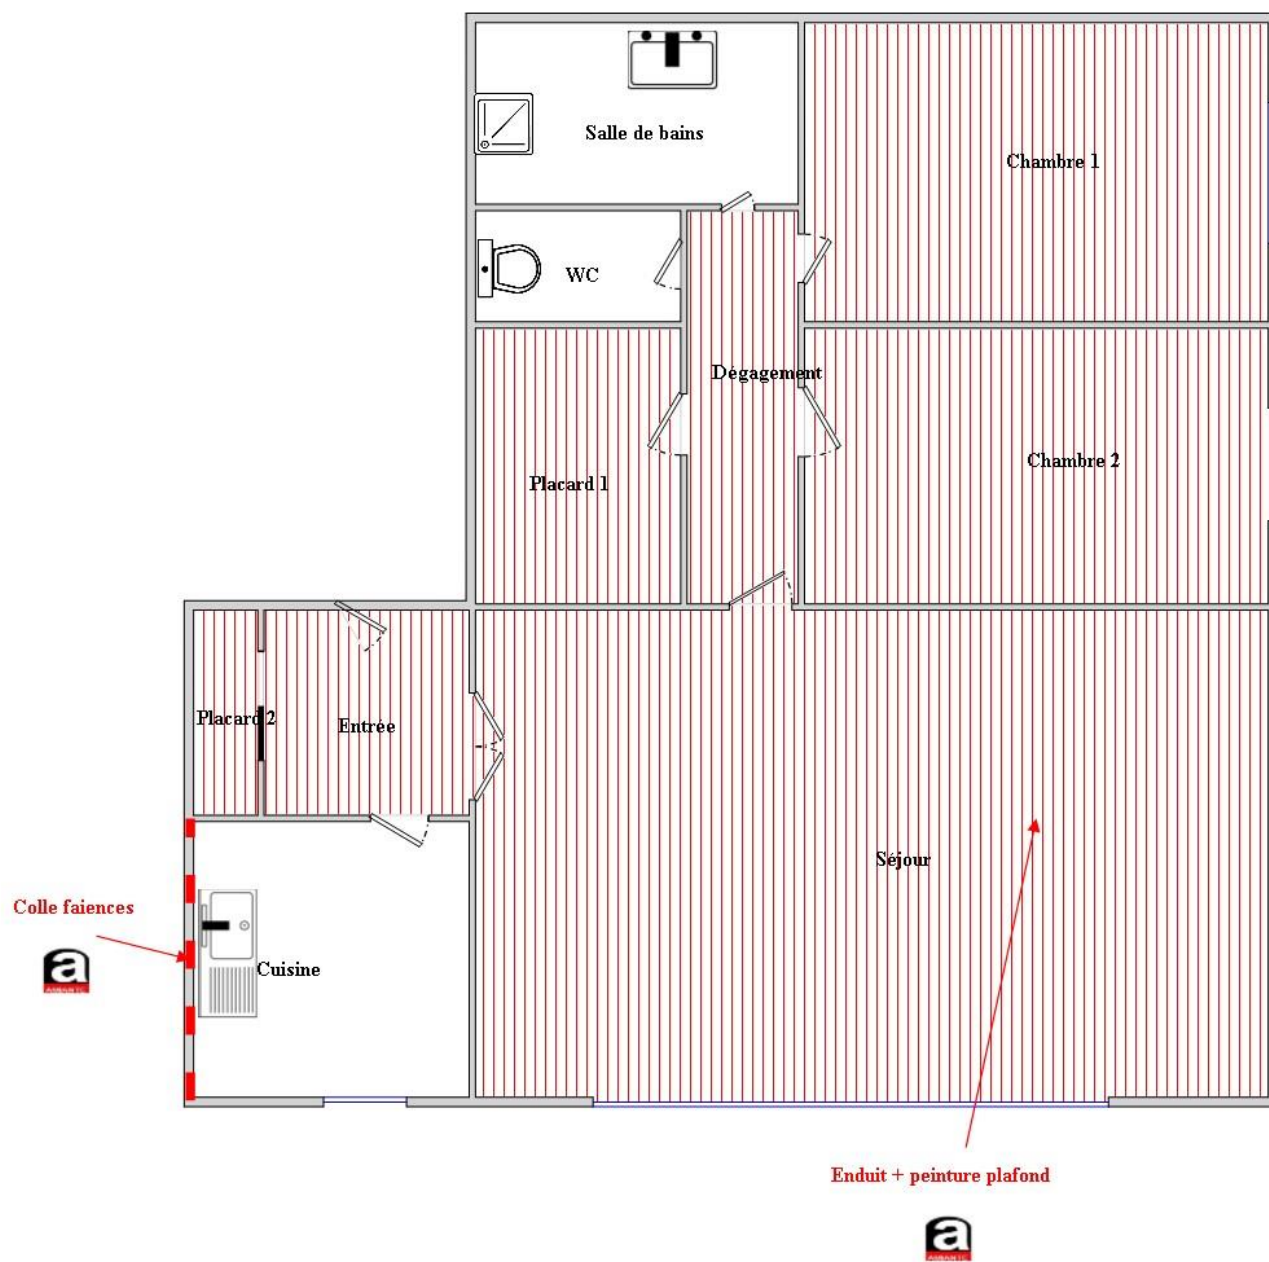
Planche (croquis) de repérage technique effectué par le cabinet : ARC SAS - SOCOBAT EXPERTISES, auteur : MARTIN Olivier  
Dossier n° RAAT-81LAA0404 du 07/02/2022  
Adresse du bien : 1 Place du Front Populaire (81LAA0404) 77186 NOISIEL
