Rapport de mission de repérage des matériaux et produits contenant de l'amiante avant réalisation de travaux

R. 4412-97 modifié par le décret 2012-639 du 4 mai 2012
Norme NF X 46-020

8 ALLEE G. BRAQUE

77420 CHAMPS SUR MARNE

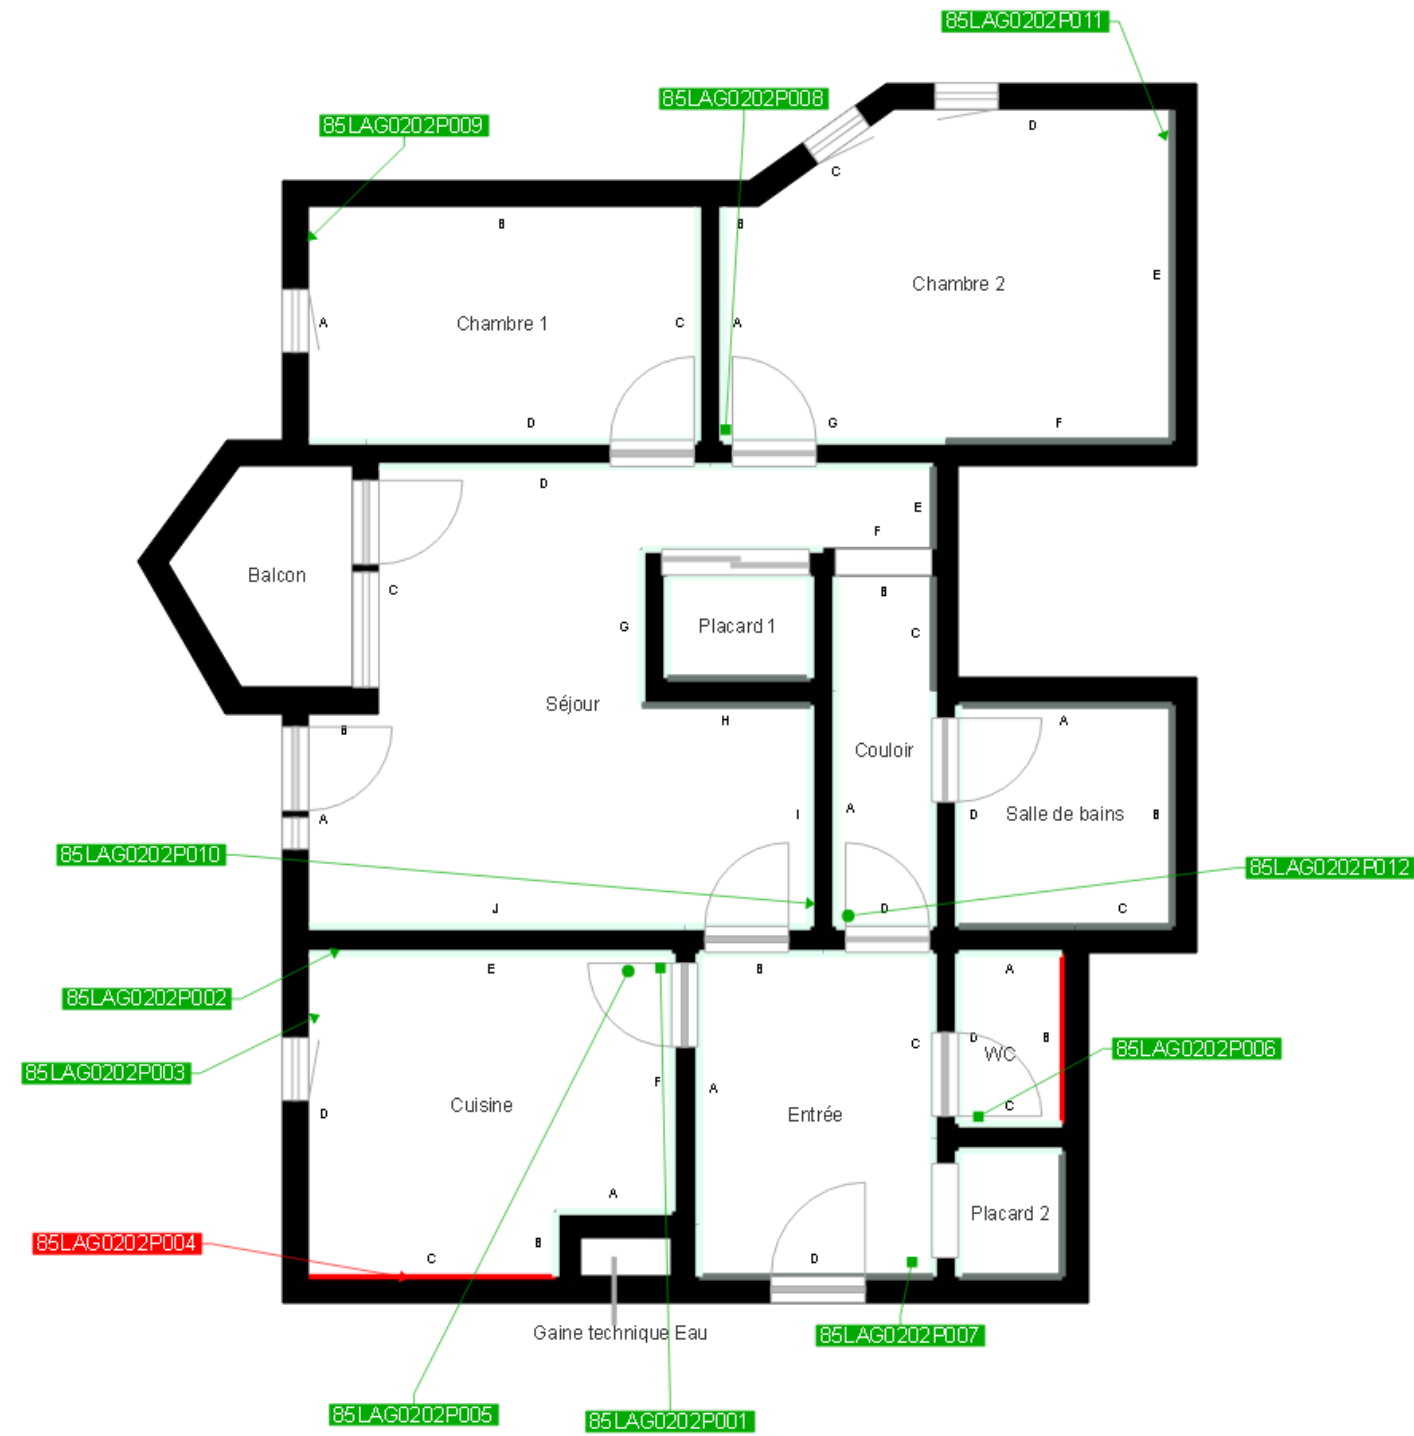
Murs périphériques / Plaques de plâtre
	Murs Bois
	Murs Brique
	Murs Béton brut
	Cloisons Plaques de plâtre
	Murs carreaux de plâtre
	Murs Béton / Enduit
	Murs porteurs et/ou mur de refend / Plaques de plâtre
	Murs périphériques / Doublage (plaque de plâtre + isolant)
	Torchis
	Murs Amiantés
	Murs Brique / Enduit
	Murs Brique plâtrière
	Murs Pierre

- Prélèvements de sol amiantés
- Prélèvements de sol non amiantés
- Prélèvements de plafonds amiantés
- Prélèvements de plafonds non amiantés
- Prélèvements de murs amiantés
- Prélèvements de murs non amiantés
- X Autres types de prélèvements amiantés
- X Autres types de prélèvements non amiantés
- /// Sol amianté
- /// Plafond amianté
- /// Sol et Plafond amiantés
