Rapport de mission de repérage des matériaux et produits contenant de l'amiante avant réalisation de travaux

R. 4412-97 modifié par le décret 2012-639 du 4 mai 2012
Norme NF X 46-020

7 AVENUE DU CLOCHER
77176 SAVIGNY LE TEMPLE

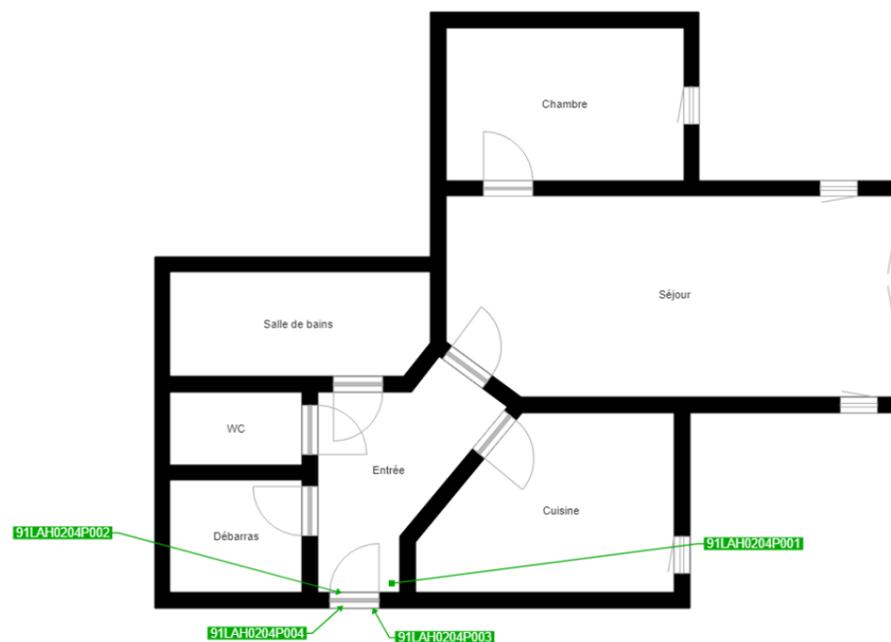
Cloisons Plaques de plâtre
	Murs Bois
	Murs Brique
	Murs périphériques / Plaques de plâtre
	Murs carreaux de plâtre
	Murs Béton / Enduit
	Murs porteurs et/ou mur de refend / Plaques de plâtre
	Murs périphériques / Doublage (plaque de plâtre + isolant)
	Torchis
	Murs Amiantés
	Murs Brique / Enduit
	Murs Brique plâtrière
	Murs Pierre

- Prélèvements de sol amiantés
- Prélèvements de sol non amiantés
- Prélèvements de plafonds amiantés
- Prélèvements de plafonds non amiantés
- Prélèvements de murs amiantés
- Prélèvements de murs non amiantés
- X Autres types de prélèvements amiantés
- X Autres types de prélèvements non amiantés
- Sol amianté
- Plafond amianté
- Sol et Plafond amiantés
