# Rapport de repérage des matériaux et produits contenant de l'amiante avant réalisation de travaux dans un immeuble bâti

1  
3 AVENUE DU CLOCHER  
77176 SAVIGNY LE TEMPLE

**Référence du dossier :** Diffus OPH77

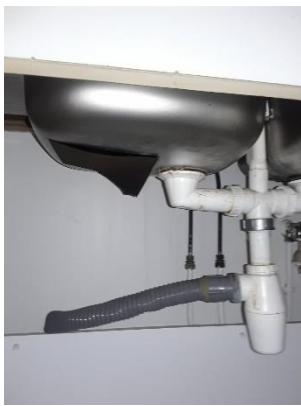
**Descriptif Laboratoire : Matériau bitumineux noir avec couche souple**

**Résultat (justification) : Amiante non détectée (RESULTAT ANALYSE)**

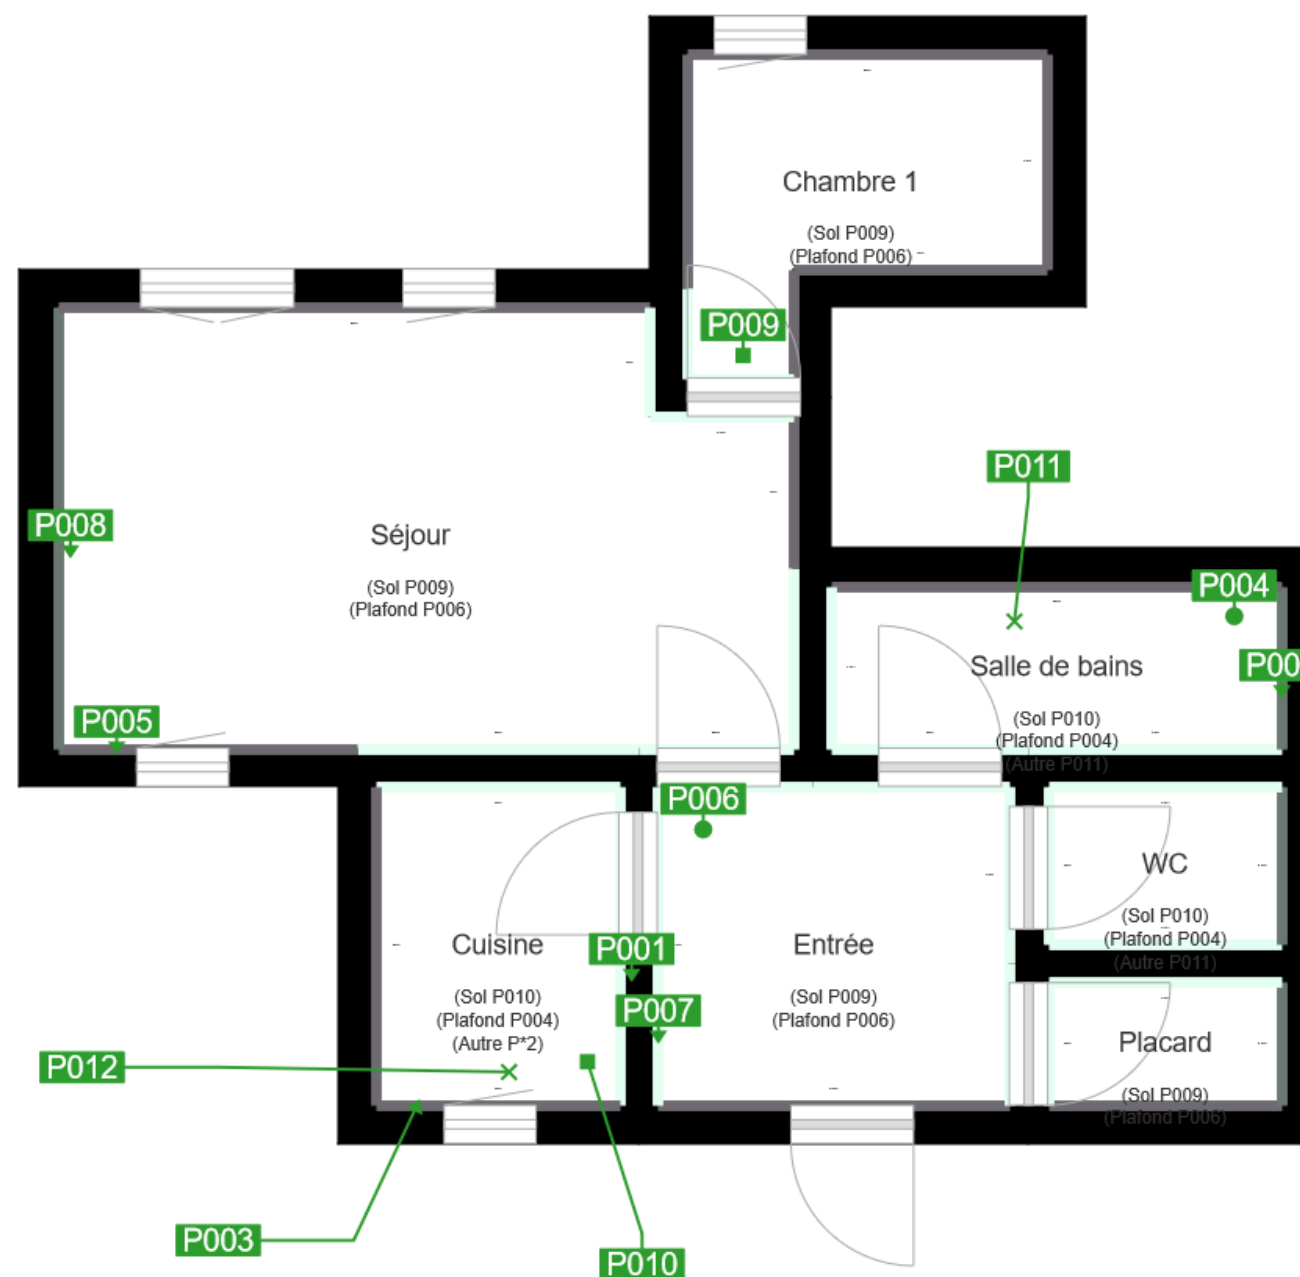
### Légende des prélèvements :

- Prélèvement de sol amianté
- Prélèvement de sol non amianté
- Prélèvement de plafond amianté
- Prélèvement de plafond non amianté
- Prélèvement de mur amianté
- Prélèvement de mur non amianté
- Autre type de prélèvement amianté
- Autre type de prélèvement non amianté
- Sols amiantés
- Plafonds amiantés
- Sols et plafonds amiantés
