N° de dossier : 2013-09-300 FK DTA PC OPH

Date de visite : 27 mai 2014
Heure d'arrivée sur site : 12 : 30
Heure de départ du site : 13 : 10
N° de dossier : 2013-09-300 FK DTA PC OPH
Diagnostic établi par : E. LAMBOLEY
Identité du propriétaire : OPH 77 BP 114
Adresse du propriétaire : 10 AV CHARLES PEGUY
77002 MELUN
Adresse du bien visité : 8 SQUARE FRANCOIS COUPERIN
77000 MELUN

8 SQUARE FRANCOIS COUPERIN
77000 MELUN

FICHE RECAPITULATIVE DU DOSSIER TECHNIQUE AMIANTE

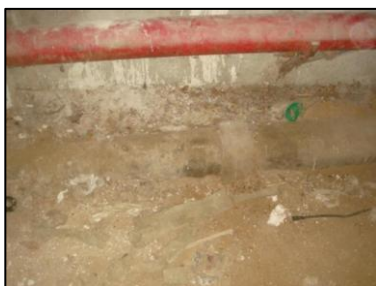
Photo N° 5771 AMIANTE CIMENT 8
COUPERIN-S.sol-COULOIRS DE
CAVES Conduits de fluide Chute
E.U.(Fibres-ciment)

8 COUPERIN-S.sol-COULOIRS DE CAVES/Conduits de fluide Chute E.U.(Fibres-ciment),EP/2101 (photo n° 5771)

N° dossier : 2013-09-300 FK DTA PC OPH
Date de l'évaluation : 27/05/2014
Bâtiment : 8 COUPERIN S.sol
Local ou zone homogène : Ech :
Désignation déclarée du local : COULOIRS DE CAVES
Matériau ou produit : Conduits de fluide, Chute E.U.(Fibres-ciment)
Conclusion : Procéder à une évaluation périodique

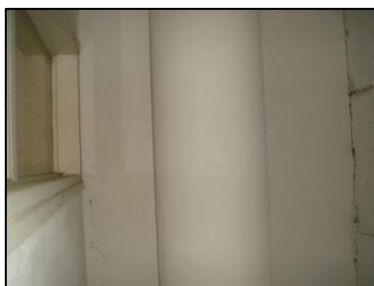
Photo N° 5772 AMIANTE CIMENT 8
COUPERIN--LOCAL V.O RDC à +4
Vide-ordures Gaine V.O.(Fibres-
ciment)

8 COUPERIN-LOCAL V.O +1 à +4/Vide-ordures Gaine V.O.(Fibres-ciment),EP/2101 (photo n° 5772)

N° dossier : 2013-09-300 FK DTA PC OPH
 Date de l'évaluation : 27/05/2014
 Bâtiment : 8 COUPERIN
 Local ou zone homogène : Ech :
 Désignation déclarée du local : LOCAL V.O RDC à +4
 Matériau ou produit : Vide-ordures, Gaine V.O.(Fibres-ciment)
 Conclusion : Procéder à une évaluation périodique

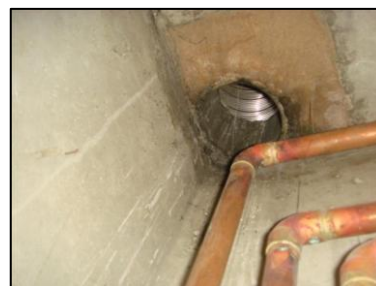
Photo N° 5773 AMIANTE CIMENT 8
COUPERIN--PLACARDS GAZ +4
Plafonds Ventilation haute (Fibres-
ciment)

8 COUPERIN-PLACARDS GAZ +4/Plafonds Ventilation haute (Fibres-ciment),EP/2101 (photo n° 5773)

N° dossier : 2013-09-300 FK DTA PC OPH
 Date de l'évaluation : 27/05/2014
 Bâtiment : 8 COUPERIN
 Local ou zone homogène : Ech :
 Désignation déclarée du local : PLACARDS GAZ +4
 Matériau ou produit : Plafonds, Ventilation haute (Fibres-ciment)
 Conclusion : Procéder à une évaluation périodique
