N° de dossier : 2013-09-300 FK DTA PC OPH

Date de visite : 27 mai 2014
Heure d'arrivée sur site : 14 : 00
Heure de départ du site : 14 : 35
N° de dossier : 2013-09-300 FK DTA PC OPH
Diagnostic établi par : E. LAMBOLEY
Identité du propriétaire : OPH 77 BP 114
Adresse du propriétaire : 10 AV CHARLES PEGUY
77002 MELUN
Adresse du bien visité : 12 SQUARE FRANCOIS COUPERIN
77000 MELUN

FICHE RECAPITULATIVE DU DOSSIER TECHNIQUE AMIANTE

Fiche de visite et de repérage de matériaux susceptibles de contenir de l'amiante

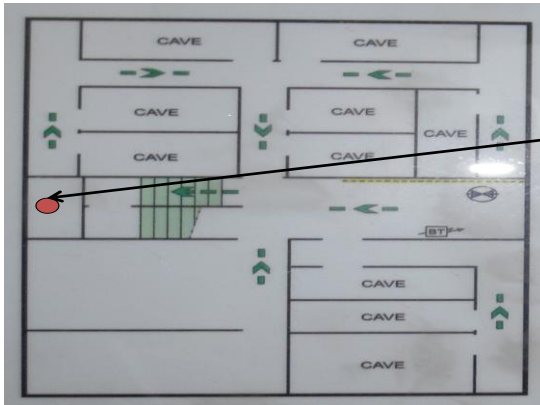
12 COUPERIN SOUS SOL

12 COUPERIN-S.soi-COULOIRS DE CAVES/Conduits de fluide
 Chute E.U.(Fibres-ciment),EP/2101 (photo n° 5771)

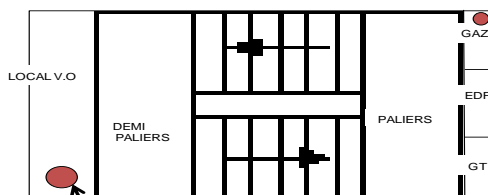
12 COUPERIN +1 à +4

12 COUPERIN-PLACARDS GAZ +4/Plafonds
 Ventilation haute (Fibres-ciment),EP/2101 (photo n° 5773)

12 COUPERIN-LOCAL V.O +1 à +4/Vide-ordures
 Gaine V.O.(Fibres-ciment),EP/2101 (photo n° 5772)

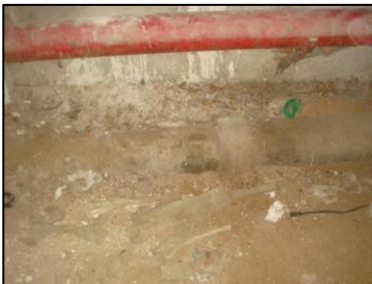
Photo N° 5771 AMIANTE CIMENT
12 COUPERIN-S.sol-COULOIRS DE
CAVES Conduits de fluide Chute
E.U.(Fibres-ciment)

N° dossier : 2013-09-300 FK DTA PC OPH
Date de l'évaluation : 27/05/2014
Bâtiment : 12 COUPERIN S.sol
Local ou zone homogène : Ech :
Désignation déclarée du local : COULOIRS DE CAVES
Matériau ou produit : Conduits de fluide, Chute E.U.(Fibres-ciment)
Conclusion : Procéder à une évaluation périodique

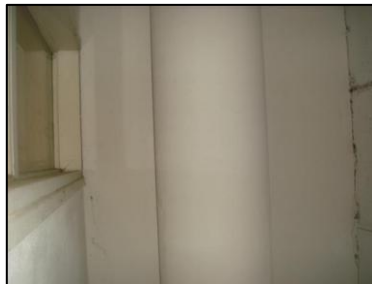
Photo N° 5772 AMIANTE CIMENT
12 COUPERIN--LOCAL V.O RDC à
+4 Vide-ordures Gaine V.O.(Fibres-
ciment)

N° dossier : 2013-09-300 FK DTA PC OPH
 Date de l'évaluation : 27/05/2014
 Bâtiment : 12 COUPERIN
 Local ou zone homogène : Ech :
 Désignation déclarée du local : LOCAL V.O RDC à +4
 Matériau ou produit : Vide-ordures, Gaine V.O.(Fibres-ciment)
 Conclusion : Procéder à une évaluation périodique

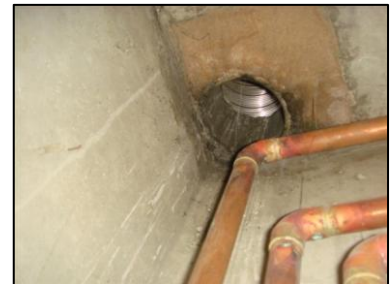
Photo N° 5773 AMIANTE CIMENT
12 COUPERIN--PLACARDS GAZ +4
Plafonds Ventilation haute (Fibres-
ciment)

N° dossier : 2013-09-300 FK DTA PC OPH
 Date de l'évaluation : 27/05/2014
 Bâtiment : 12 COUPERIN
 Local ou zone homogène : Ech :
 Désignation déclarée du local : PLACARDS GAZ +4
 Matériau ou produit : Plafonds, Ventilation haute (Fibres-ciment)
Conclusion : Procéder à une évaluation périodique
