N° de dossier : 2013-09-300 FK DTA PC OPH

Date de visite : 03 juin 2014

Date de visite : 03 juin 2014
Heure d'arrivée sur site : 08 : 00
Heure de départ du site : 08 : 45
N° de dossier : 2013-09-300 FK DTA PC OPH
Diagnostic établi par : E. LAMBOLEY
Identité du propriétaire : OPH 77 BP 114
Adresse du propriétaire : 10 AV CHARLES PEGUY
77002 MELUN
Adresse du bien visité : 3 SQUARE LORIENT
77000 MELUN

Fiche de visite et de repérage de matériaux susceptibles de contenir de l'amiante

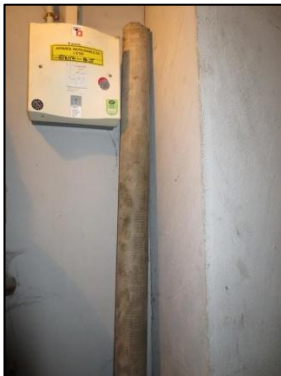
Photo N° 800 AMIANTE CIMENT 3
LORIENT--LOCAL V.O +1 à +8 Vide-
ordures Gaine V.O.(Fibres-ciment)

N° dossier : 2013-09-300 FK DTA PC OPH
 Date de l'évaluation : 03/06/2014
 Bâtiment : 3 LORIENT
 Local ou zone homogène : Ech :
 Désignation déclarée du local : LOCAL V.O +1 à +8
 Matériau ou produit : Vide-ordures, Gaine V.O.(Fibres-ciment)
Conclusion : Procéder à une évaluation périodique
