DOSSIER TECHNIQUE AMIANTE

N° de dossier : 2013-09-300 FK DTA PC OPH

Date de visite : 03 juin 2014
Heure d'arrivée sur site : 10 : 00
Heure de départ du site : 10 : 40
N° de dossier : 2013-09-300 FK DTA PC OPH
Diagnostic établi par : E. LAMBOLEY
Identité du propriétaire : OPH 77 BP 114
Adresse du propriétaire : 10 AV CHARLES PEGUY
77002 MELUN
Adresse du bien visité : 4 SQUARE LORIENT
77000 MELUN

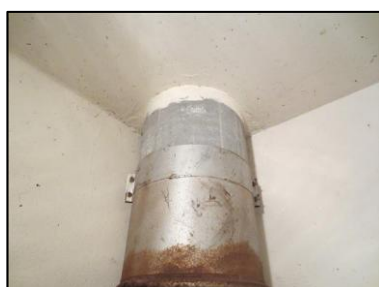
Photo N° 685 AMIANTE CIMENT 4
LORIENT-RDC-V.O Vide-ordures
Gaine V.O.(Fibres-ciment)

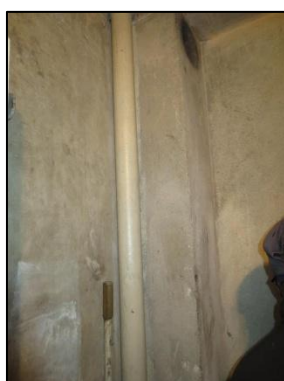
Conduits de fluide	Fibres ciment Chute E.U.(Fibres-ciment)	4 LORIENT-9ème- MACHINERIE ASCENCEUR	686	NON		OUI	EP	Evaluation périodique	Sur jugement personnel de l'opérateur

Photo N° 686 AMIANTE CIMENT 4
LORIENT-9ème-MACHINERIE
ASCENCEUR Conduits de fluide
Chute E.U.(Fibres-ciment)

N° dossier : 2013-09-300 FK DTA PC OPH
Date de l'évaluation : 03/06/2014
Bâtiment : 4 LORIENT 9ème
Local ou zone homogène : Ech :
Désignation déclarée du local : MACHINERIE ASCENCEUR
Matériau ou produit : Conduits de fluide, Chute E.U.(Fibres-ciment)
Conclusion : Procéder à une évaluation périodique

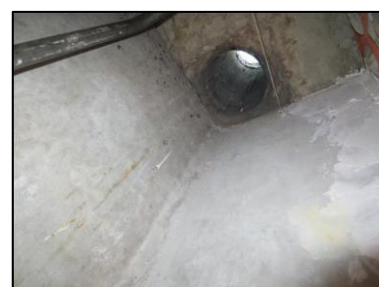
Photo N° 704 AMIANTE CIMENT 4
LORIENT--PLACARDS GAZ +7 à +8
Plafonds Ventilation haute (Fibres-
ciment)

N° dossier : 2013-09-300 FK DTA PC OPH
Date de l'évaluation : 03/06/2014
Bâtiment : 4 LORIENT
Local ou zone homogène : Ech :
Désignation déclarée du local : PLACARDS GAZ +7 à +8
Matériau ou produit : Plafonds, Ventilation haute (Fibres-ciment)
Conclusion : Procéder à une évaluation périodique

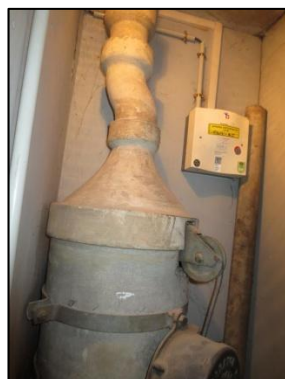
Photo N° 799 AMIANTE CIMENT 4
LORIENT--LOCAL V.O +1 à +8 Vide-
ordures Gaine V.O.(Fibres-ciment)

N° dossier : 2013-09-300 FK DTA PC OPH
Date de l'évaluation : 03/06/2014
Bâtiment : 4 LORIENT
Local ou zone homogène : Ech :
Désignation déclarée du local : LOCAL V.O +1 à +8
Matériau ou produit : Vide-ordures, Gaine V.O.(Fibres-ciment)
Conclusion : Procéder à une évaluation périodique

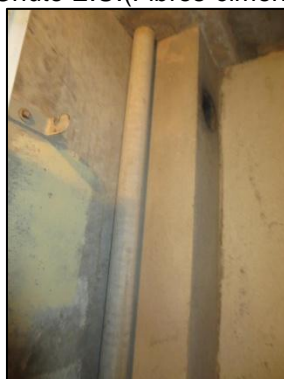
Photo N° 803 AMIANTE CIMENT 4
LORIENT--LOCAL V.O +7 à +8
Conduits de fluide Chute E.P.(Fibres-
ciment)

N° dossier : 2013-09-300 FK DTA PC OPH
Date de l'évaluation : 03/06/2014
Bâtiment : 4 LORIENT
Local ou zone homogène : Ech :
Désignation déclarée du local : LOCAL V.O +7 à +8
Matériau ou produit : Conduits de fluide, Chute E.P.(Fibres-ciment)
Conclusion : Procéder à une évaluation périodique
