N° de dossier : 2013-09-300 FK DTA PC OPH

Date de visite : 03 juin 2014
Heure d'arrivée sur site : 11 : 10
Heure de départ du site : 11 : 45
N° de dossier : 2013-09-300 FK DTA PC OPH
Diagnostic établi par : E. LAMBOLEY
Identité du propriétaire : OPH 77 BP 114
Adresse du propriétaire : 10 AV CHARLES PEGUY
77002 MELUN
Adresse du bien visité : 5 SQUARE LORIENT
77000 MELUN

FICHE RECAPITULATIVE DU DOSSIER TECHNIQUE AMIANTE

Fiche de visite et de repérage de matériaux susceptibles de contenir de l'amiante

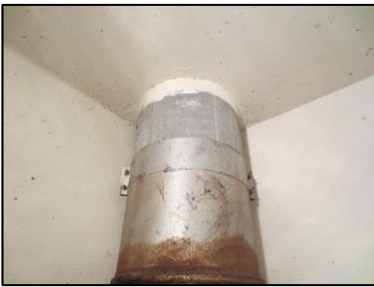
Photo N° 685 AMIANTE CIMENT 5
LORIENT-RDC-V.O Vide-ordures
Gaine V.O.(Fibres-ciment)

N° dossier : 2013-09-300 FK DTA PC OPH
Date de l'évaluation : 03/06/2014
Bâtiment : 5 LORIENT RDC
Local ou zone homogène : Ech :
Désignation déclarée du local : V.O
Matériau ou produit : Vide-ordures, Gaine V.O.(Fibres-ciment)
Conclusion : Procéder à une évaluation périodique

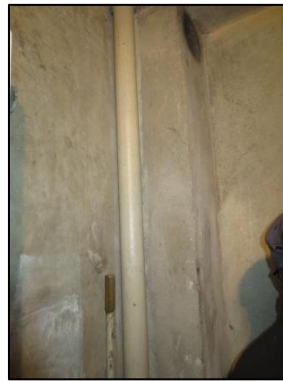
Photo N° 686 AMIANTE CIMENT 5
LORIENT--LOCAL V.O +7 à +8
Conduits de fluide Chute E.P.(Fibres-
ciment)

N° dossier : 2013-09-300 FK DTA PC OPH
Date de l'évaluation : 03/06/2014
Bâtiment : 5 LORIENT
Local ou zone homogène : Ech :
Désignation déclarée du local : LOCAL V.O +7 à +8
Matériau ou produit : Conduits de fluide, Chute E.P.(Fibres-ciment)
Conclusion : Procéder à une évaluation périodique

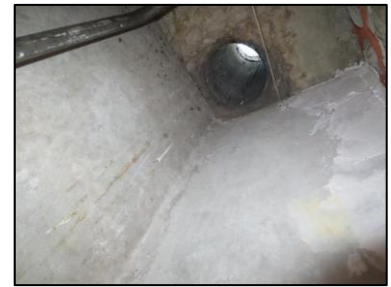
Photo N° 704 AMIANTE CIMENT 5
LORIENT--PLACARDS GAZ +8
Plafonds Ventilation haute (Fibres-
ciment)

N° dossier : 2013-09-300 FK DTA PC OPH
 Date de l'évaluation : 03/06/2014
 Bâtiment : 5 LORIENT
 Local ou zone homogène : Ech :
 Désignation déclarée du local : PLACARDS GAZ +8
 Matériau ou produit : Plafonds, Ventilation haute (Fibres-ciment)
Conclusion : Procéder à une évaluation périodique
