N° de dossier : 2013-09-300 FK DTA PC OPH

Date de visite : 03 juin 2014

Date de visite : 03 juin 2014
Heure d'arrivée sur site : 10 : 40
Heure de départ du site : 11 : 05
N° de dossier : 2013-09-300 FK DTA PC OPH
Diagnostic établi par : E. LAMBOLEY
Identité du propriétaire : OPH 77 BP 114
Adresse du propriétaire : 10 AV CHARLES PEGUY
77002 MELUN
Adresse du bien visité : 6 SQUARE LORIENT
77000 MELUN

FICHE RECAPITULATIVE DU DOSSIER TECHNIQUE AMIANTE

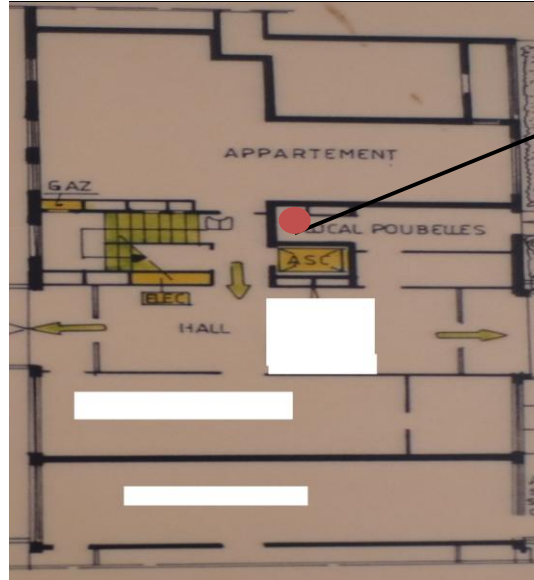
RDC 6 LORIENT

6 LORIENT-RDC-V.O/Vide-ordures
Gaine V.O.(Fibres-ciment),EP/2101 (photo n° 685)

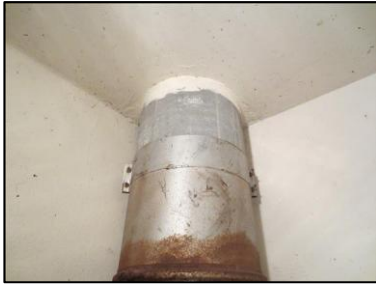
Photo N° 685 AMIANTE CIMENT 6
LORIENT-RDC-V.O Vide-ordures
Gaine V.O.(Fibres-ciment)

N° dossier : 2013-09-300 FK DTA PC OPH
Date de l'évaluation : 03/06/2014
Bâtiment : 6 LORIENT RDC
Local ou zone homogène : Ech :
Désignation déclarée du local : V.O
Matériau ou produit : Vide-ordures, Gaine V.O.(Fibres-ciment)
Conclusion : Procéder à une évaluation périodique

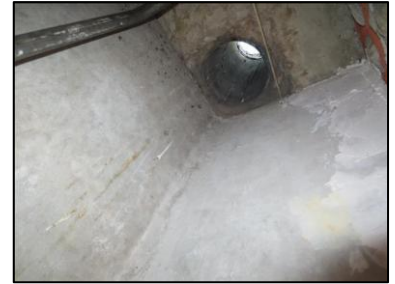
Plafonds	Fibres ciment Ventilation haute (Fibres-ciment)	6 LORIENT-- PLACARDS GAZ +8	704	NON		OUI	EP	Evaluation périodique	Sur jugement personnel de l'opérateur

Photo N° 704 AMIANTE CIMENT 6
LORIENT--PLACARDS GAZ +8
Plafonds Ventilation haute (Fibres-
ciment)

N° dossier : 2013-09-300 FK DTA PC OPH
 Date de l'évaluation : 03/06/2014
 Bâtiment : 6 LORIENT
 Local ou zone homogène : Ech :
 Désignation déclarée du local : PLACARDS GAZ +8
 Matériau ou produit : Plafonds, Ventilation haute (Fibres-ciment)
Conclusion : Procéder à une évaluation périodique

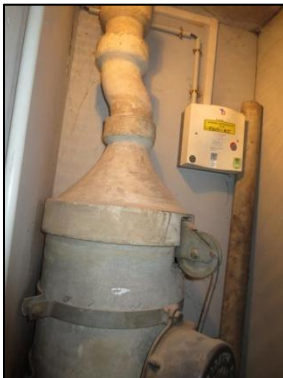
Photo N°
799 AMIANTE CIMENT 6 LORIENT-
-LOCAL V.O +1 à +8 Vide-ordures
Gaine V.O.(Fibres-ciment)

N° dossier : 2013-09-300 FK DTA PC OPH
 Date de l'évaluation : 03/06/2014
 Bâtiment : 6 LORIENT
 Local ou zone homogène : Ech :
 Désignation déclarée du local : LOCAL V.O +1 à +8
 Matériau ou produit : Vide-ordures, Gaine V.O.(Fibres-ciment)
Conclusion : Procéder à une évaluation périodique
