N° de dossier : 2013-09-300 FK DTA PC OPH

Date de visite : 03 juin 2014
Heure d'arrivée sur site : 11 : 45
Heure de départ du site : 12 : 20
N° de dossier : 2013-09-300 FK DTA PC OPH
Diagnostic établi par : E. LAMBOLEY
Identité du propriétaire : OPH 77 BP 114
Adresse du propriétaire : 10 AV CHARLES PEGUY
77002 MELUN
Adresse du bien visité : 7 SQUARE LORIENT
77000 MELUN

FICHE RECAPITULATIVE DU DOSSIER TECHNIQUE AMIANTE

Fiche de visite et de repérage de matériaux susceptibles de contenir de l'amiante

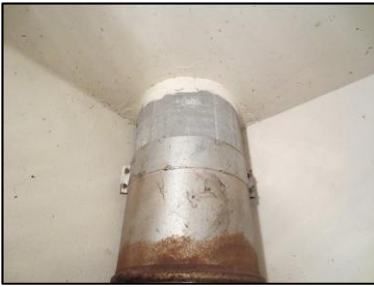
Photo N° 685 AMIANTE CIMENT 7
LORIENT-RDC-V.O Vide-ordures
Gaine V.O.(Fibres-ciment)

N° dossier : 2013-09-300 FK DTA PC OPH
Date de l'évaluation : 03/06/2014
Bâtiment : 7 LORIENT RDC
Local ou zone homogène : Ech :
Désignation déclarée du local : V.O
Matériau ou produit : Vide-ordures, Gaine V.O.(Fibres-ciment)
Conclusion : Procéder à une évaluation périodique

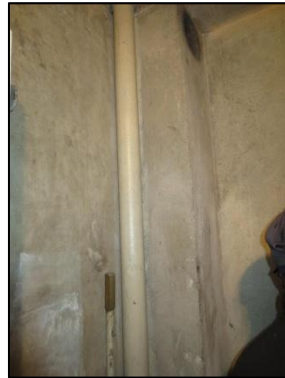
Photo N° 686 AMIANTE CIMENT 7
LORIENT--LOCAL V.O +7 à +8
Conduits de fluide Chute E.P.(Fibres-
ciment)

N° dossier : 2013-09-300 FK DTA PC OPH
 Date de l'évaluation : 03/06/2014
 Bâtiment : 7 LORIENT
 Local ou zone homogène : Ech :
 Désignation déclarée du local : LOCAL V.O +7 à +8
 Matériau ou produit : Conduits de fluide, Chute E.P.(Fibres-ciment)
Conclusion : Procéder à une évaluation périodique

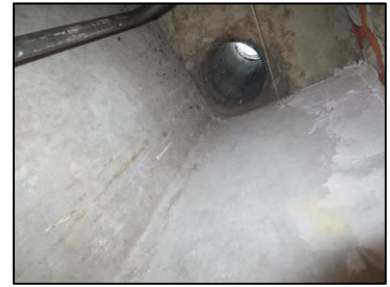
Photo N° 704 AMIANTE CIMENT 7
LORIENT--PLACARDS GAZ +8
Plafonds Ventilation haute (Fibres-
ciment)

N° dossier : 2013-09-300 FK DTA PC OPH
 Date de l'évaluation : 03/06/2014
 Bâtiment : 7 LORIENT
 Local ou zone homogène : Ech :
 Désignation déclarée du local : PLACARDS GAZ +8
 Matériau ou produit : Plafonds, Ventilation haute (Fibres-ciment)
Conclusion : Procéder à une évaluation périodique

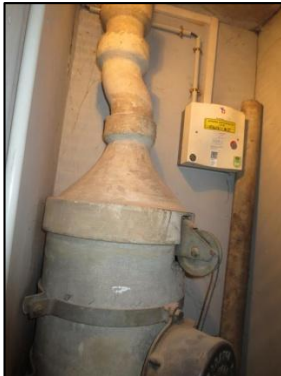
Photo N° 799 AMIANTE CIMENT 7
LORIENT--LOCAL V.O +1 à +8 Vide-
ordures Gaine V.O.(Fibres-ciment)

N° dossier : 2013-09-300 FK DTA PC OPH
 Date de l'évaluation : 03/06/2014
 Bâtiment : 7 LORIENT
 Local ou zone homogène : Ech :
 Désignation déclarée du local : LOCAL V.O +1 à +8
 Matériau ou produit : Vide-ordures, Gaine V.O.(Fibres-ciment)
Conclusion : Procéder à une évaluation périodique
