Dossier établi pour le compte de : OPH 77 BP 114

N° de dossier : 2013-09-300 FK DTA PC OPH

Date de visite : 03 juin 2014

FICHE RECAPITULATIVE DU DOSSIER TECHNIQUE AMIANTE

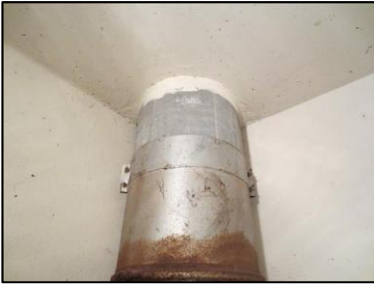
Photo N° 685 AMIANTE CIMENT 9
LORIENT--LOCAL V.O +1 à +8 Vide-
ordures Gaine V.O.(Fibres-ciment)

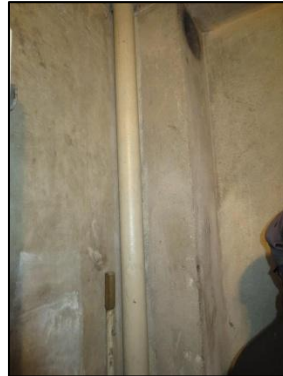
Photo N° 686 AMIANTE CIMENT 9
LORIENT-LOCAL V.O +7 à +8
Conduits de fluide Chute E.P.(Fibres-
ciment)

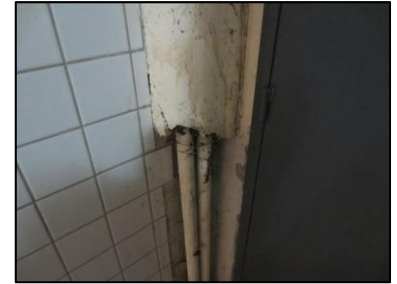
Date du prélèvement	N° prélèvement	Matériau et produit	Localisation	Résultat
03/06/2014	ECH-N°1	Calorifugeage (Liège + plâtre)	9 LORIENT-RDC-LOCAL V.O	ABSENCE

Photo N° 687 ECH-N°1
CALORIFUGEAGE 9 LORIENT-
RDC-LOCAL V.O Conduits de fluide
Liège + plâtre

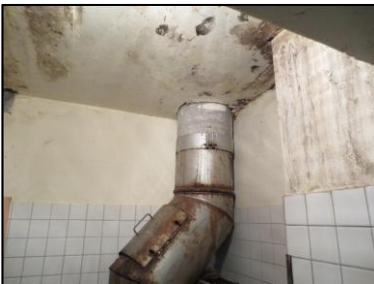
Photo N° 688 AMIANTE CIMENT 9
LORIENT-RDC-LOCAL V.O Vide-
ordures Gaine V.O.(Fibres-ciment)

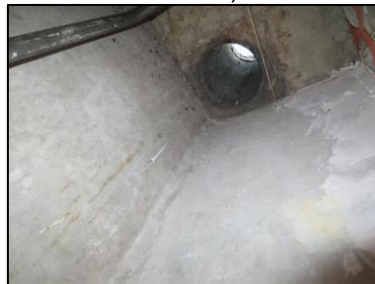
Gaines & coffres verticaux	Fibres ciment Ventilation haute (Fibres-ciment)	9 LORIENT-+1 à +8-PLACARDS GAZ +8	704	NON		OUI	EP	Evaluation périodique	Sur jugement personnel de l'opérateur

Photo N° 704 AMIANTE CIMENT 9
LORIENT-+1 à +8-PLACARDS GAZ
+8 Gains & coffres verticaux
Ventilation haute (Fibres-ciment)
