N° de dossier : 2013-09-300 FK DTA PC OPH

Date de visite : 03 juin 2014
Heure d'arrivée sur site : 12 : 30
Heure de départ du site : 13 : 15
N° de dossier : 2013-09-300 FK DTA PC OPH
Diagnostic établi par : E. LAMBOLEY
Identité du propriétaire : OPH 77 BP 114
Adresse du propriétaire : 10 AV CHARLES PEGUY
77002 MELUN
Adresse du bien visité : 12 SQUARE LORIENT
77000 MELUN

Fiche de visite et de repérage de matériaux susceptibles de contenir de l'amiante

DOSSIER PHOTOS

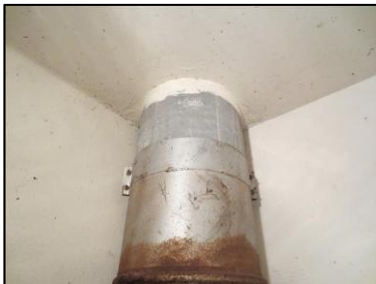
Photo N° 685 AMIANTE CIMENT 12
LORIENT-RDC-V.O Vide-ordures
Gaine V.O.(Fibres-ciment)

N° dossier : 2013-09-300 FK DTA PC OPH
Date de l'évaluation : 03/06/2014
Bâtiment : 12 LORIENT RDC
Local ou zone homogène : Ech :
Désignation déclarée du local : V.O
Matériau ou produit : Vide-ordures, Gaine V.O.(Fibres-ciment)
Conclusion : Procéder à une évaluation périodique

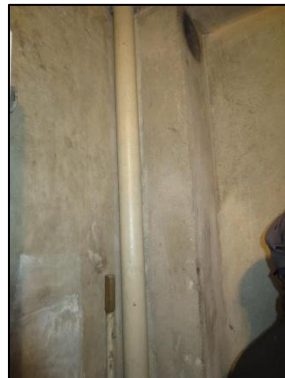
Photo N° 686 AMIANTE CIMENT 12
LORIENT--LOCAL V.O +8 à +9
Conduits de fluide Chute E.P.(Fibres-
ciment)

N° dossier : 2013-09-300 FK DTA PC OPH
Date de l'évaluation : 03/06/2014
Bâtiment : 12 LORIENT
Local ou zone homogène : Ech :
Désignation déclarée du local : LOCAL V.O +8 à +9
Matériau ou produit : Conduits de fluide, Chute E.P.(Fibres-ciment)
Conclusion : Procéder à une évaluation périodique

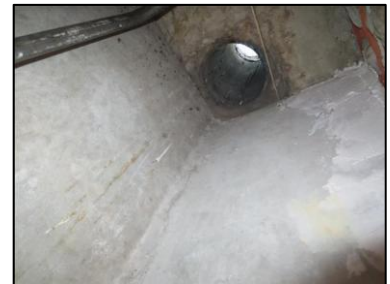
Photo N° 704 AMIANTE CIMENT 12
LORIENT--PLACARDS GAZ +9
Plafonds Ventilation haute (Fibres-
ciment)

N° dossier : 2013-09-300 FK DTA PC OPH
 Date de l'évaluation : 03/06/2014
 Bâtiment : 12 LORIENT
 Local ou zone homogène : Ech :
 Désignation déclarée du local : PLACARDS GAZ +9
 Matériau ou produit : Plafonds, Ventilation haute (Fibres-ciment)
Conclusion : Procéder à une évaluation périodique

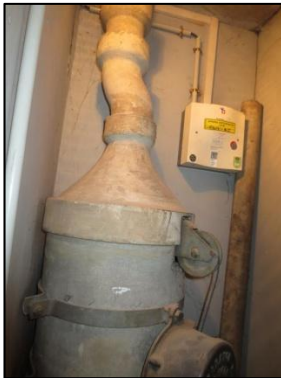
Photo N° 799 AMIANTE CIMENT 12
LORIENT--LOCAL V.O +1 à +9 Vide-
ordures Gaine V.O.(Fibres-ciment)

N° dossier : 2013-09-300 FK DTA PC OPH
 Date de l'évaluation : 03/06/2014
 Bâtiment : 12 LORIENT
 Local ou zone homogène : Ech :
 Désignation déclarée du local : LOCAL V.O +1 à +9
 Matériau ou produit : Vide-ordures, Gaine V.O.(Fibres-ciment)
Conclusion : Procéder à une évaluation périodique
