Dossier établi pour le compte de : OPH 77 BP 114

N° de dossier : 2013-09-300 FK DTA PC OPH

2 SQUARE LORIENT
77000 MELUN

FICHE RECAPITULATIVE DU DOSSIER TECHNIQUE AMIANTE

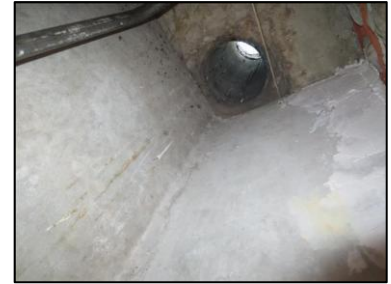
Plafonds	Fibres ciment Ventilation haute (Fibres-ciment)	2 LORIENT-- PLACARDS GAZ +8	704	NON		OUI	EP	Evaluation périodique	Sur jugement personnel de l'opérateur

Photo N° 704 AMIANTE CIMENT 2
LORIENT--PLACARDS GAZ +8
Plafonds Ventilation haute (Fibres-
ciment)

N° dossier : 2013-09-300 FK DTA PC OPH
 Date de l'évaluation : 27/05/2014
 Bâtiment : 2 LORIENT
 Local ou zone homogène : Ech :
 Désignation déclarée du local : PLACARDS GAZ +8
 Matériau ou produit : Plafonds, Ventilation haute (Fibres-ciment)
 Conclusion : Procéder à une évaluation périodique
