N° de dossier : 2013-09-300 FK DTA PC OPH

Date de visite : 27 mai 2014
Heure d'arrivée sur site : 10 : 50
Heure de départ du site : 11 : 15
N° de dossier : 2013-09-300 FK DTA PC OPH
Diagnostic établi par : E. LAMBOLEY
Identité du propriétaire : OPH 77 BP 114
Adresse du propriétaire : 10 AV CHARLES PEGUY
77002 MELUN
Adresse du bien visité : SOUS STATION 13 SQUARE DE LORIENT
77000 MELUN

Fiche de visite et de repérage de matériaux susceptibles de contenir de l'amiante

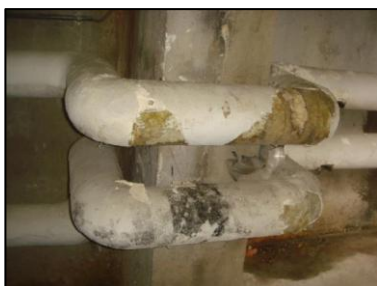
Photo N° 5762 ECH-N°015
CALORIFUGEAGE SOUS STATION
13 LORIENT-S.sol-SOUS STATION
Conduits de fluide Laine minérale +
enveloppe plâtrée
