N° de dossier : 2013-09-300 FK DTA PC OPH

Date de visite : 22 juillet 2014

Date de visite : 22 juillet 2014
Heure d'arrivée sur site : 08 : 30
Heure de départ du site : 09 : 00
N° de dossier : 2013-09-300 FK DTA PC OPH
Diagnostic établi par : E. LAMBOLEY
Identité du propriétaire : OPH 77 BP 114
Adresse du propriétaire : 10 AV CHARLES PEGUY
77002 MELUN
Adresse du bien visité : 5 Avenue de Rothschild
77400 LAGNY SUR MARNE

FICHE RECAPITULATIVE DU DOSSIER TECHNIQUE AMIANTE

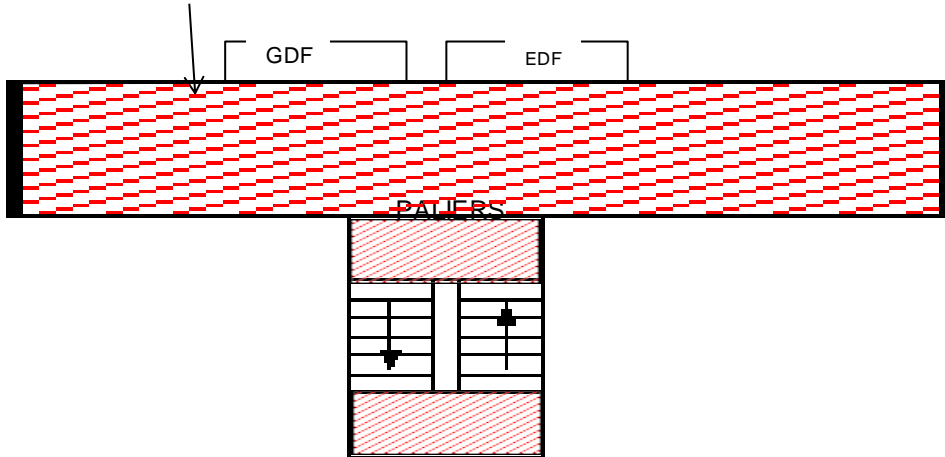
PALIERS +1 à +4

--PALIERS +1 à +4/Planchers
Dalles de sol 30x30 ,EP/2211 (photo n° 1088)

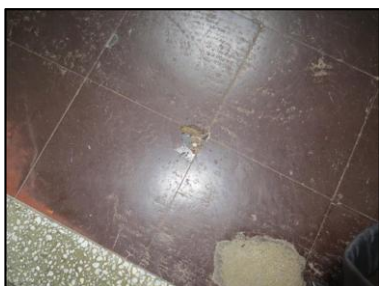
Photo N° 1088 REVETEMENT DE SOL --PALIERS +1 à +4 Planchers
Dalles de sol 30x30

Date de chaque repérage	Type de repérage	Matériau ou produit	Localisation précise (faire référence le cas échéant au plan, croquis ou photos joints)	Etat de conservation (2)	Mesures préconisées par l'opérateur
22 juillet 2014	Fibres ciment	Coffrage perdu	--HALL EXTERIEUR	EP	Evaluation périodique
22 juillet 2014	Revêtement de sol	Dalles de sol 30x30	--PALIERS +1 à +4	EP	Evaluation périodique

N° dossier : 2013-09-300 FK DTA PC OPH
 Date de l'évaluation : 22/07/2014
 Bâtiment :
 Local ou zone homogène : Ech :
 Désignation déclarée du local : PALIERS +1 à +4
 Matériau ou produit : Planchers, Dalles de sol 30x30
 Conclusion : Procéder à une évaluation périodique

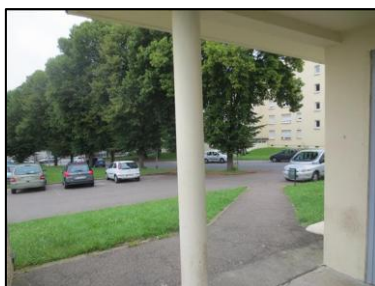
Photo N° 1090 AMIANTE CIMENT --
HALL EXTERIEUR Poteaux Coffrage perdu

N° dossier : 2013-09-300 FK DTA PC OPH
Date de l'évaluation : 22/07/2014
Bâtiment :
Local ou zone homogène : Ech :
Désignation déclarée du local : HALL EXTERIEUR
Matériau ou produit : Poteaux, Coffrage perdu
Conclusion : Procéder à une évaluation périodique
