**N° de dossier :** 2013-09-300 FK DTA PC OPH

**Date de visite :** 24 juillet 2014  
**Heure d'arrivée sur site :** 08 : 00  
**Heure de départ du site :** 08 : 30  
**N° de dossier :** 2013-09-300 FK DTA PC OPH  
**Diagnostic établi par :** E. LAMBOLEY  
**Identité du propriétaire :** OPH 77 BP 114  
**Adresse du propriétaire :** 10 AV CHARLES PEGUY  
77002 MELUN  
**Adresse du bien visité :** 12 RUE A.CALMETTE  
77400 LAGNY SUR MARNE

12 RUE A.CALMETTE  
77400 LAGNY SUR MARNE

## FICHE RECAPITULATIVE DU DOSSIER TECHNIQUE AMIANTE

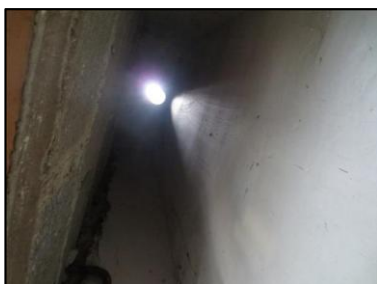
Photo N° 1048 AMIANTE CIMENT --  
PLACARDS TECHNIQUES +3  
Plafonds Ventilation haute (Fibres-  
ciment)

N° dossier : 2013-09-300 FK DTA PC OPH  
 Date de l'évaluation : 24/07/2014  
 Bâtiment :  
 Local ou zone homogène : Ech :  
 Désignation déclarée du local : PLACARDS TECHNIQUES +3  
 Matériau ou produit : Plafonds, Ventilation haute (Fibres-ciment)  
 Conclusion : Procéder à une évaluation périodique
