N° de dossier : 2013-09-300 FK DTA PC OPH

Date de visite : 22 juillet 2014

Date de visite : 22 juillet 2014
Heure d'arrivée sur site : 09 : 00
Heure de départ du site : 09 : 30
N° de dossier : 2013-09-300 FK DTA PC OPH
Diagnostic établi par : E. LAMBOLEY
Identité du propriétaire : OPH 77 BP 114
Adresse du propriétaire : 10 AV CHARLES PEGUY
77002 MELUN
Adresse du bien visité : 27 AVENUE DE LA REPUBLIQUE
77400 LAGNY SUR MARNE

FICHE RECAPITULATIVE DU DOSSIER TECHNIQUE AMIANTE

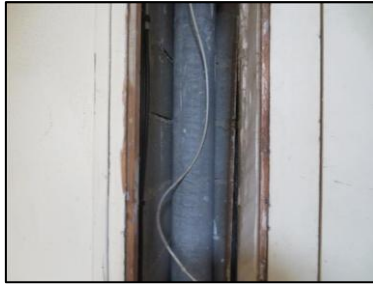
Photo N° 1071 AMIANTE CIMENT --
PLACARDS TECHNIQUES -1 à +4
Conduits de fluide Chute E.P.(Fibres-
ciment)

N° dossier : 2013-09-300 FK DTA PC OPH
Date de l'évaluation : 22/07/2014
Bâtiment :
Local ou zone homogène : Ech :
Désignation déclarée du local : PLACARDS TECHNIQUES -1 à +4
Matériau ou produit : Conduits de fluide, Chute E.P.(Fibres-ciment)
Conclusion : Procéder à une évaluation périodique
