Dossier établi pour le compte de : OPH 77 BP 114

N° de dossier : 2013-09-300 FK DTA PC OPH

Date de visite : 22 juillet 2014
Heure d'arrivée sur site : 12 : 30
Heure de départ du site : 13 : 00
N° de dossier : 2013-09-300 FK DTA PC OPH
Diagnostic établi par : E. LAMBOLEY
Identité du propriétaire : OPH 77 BP 114
Adresse du propriétaire : 10 AV CHARLES PEGUY
77002 MELUN
Adresse du bien visité : 36 AVENUE DE LA REPUBLIQUE
77400 LAGNY SUR MARNE

Fiche de visite et de repérage de matériaux susceptibles de contenir de l'amiante

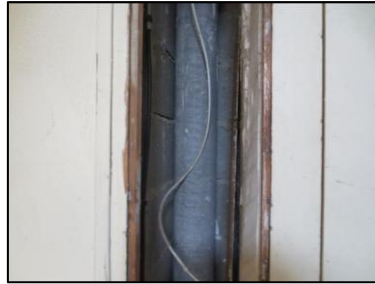
Photo N° 1071 AMIANTE CIMENT --
PLACARDS TECHNIQUES -1 à +4
Conduits de fluide Chute E.P.(Fibres-
ciment)

N° dossier : 2013-09-300 FK DTA PC OPH
Date de l'évaluation : 22/07/2014
Bâtiment :
Local ou zone homogène : Ech :
Désignation déclarée du local : PLACARDS TECHNIQUES -1 à +4
Matériau ou produit : Conduits de fluide, Chute E.P.(Fibres-ciment)
Conclusion : Procéder à une évaluation périodique
